3.5 チクゴスズメノヒエ

3.5.1 生態・見分け方

3.5.2 被害状況

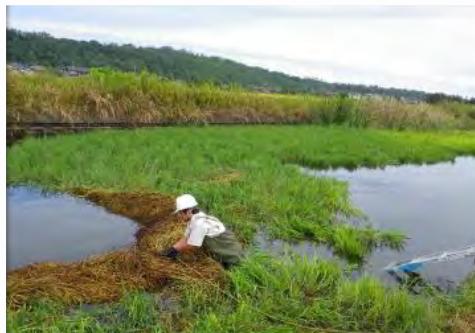
写真①

幹線排水路一面に広がり、通水障害のおそれがあった事例⁴⁾（写真①）、末端水路に入り込み、土砂の堆積が促進され、排水路断面の縮小、水路からの溢水のおそれがあった事例⁴⁾（写真②）がある。

図 35 チクゴスズメノヒ工の主な被害状況

侵入先は主に開水路で通水阻害等を引き起こす⁸⁾。

開水路等での繁茂、流下した植物体の集積、排水時の河川流出、ゲート付近への堆積による操作への支障が懸念されている^{4) 8)}。

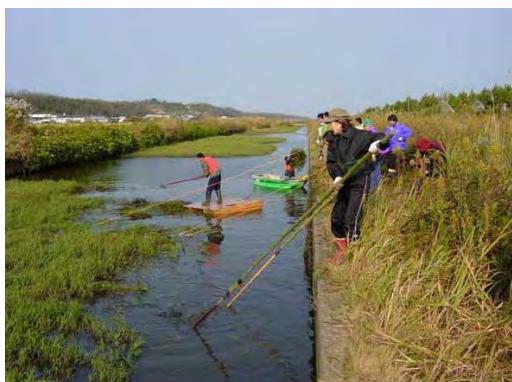
熊手と錨を用いた除去作業

図 36 市民参加型のチクゴスズメノヒエの除去作業

河北潟では市民参加型の除去作業が実施された¹⁰⁾。5日間で延べ約60人が参加し、手作業で除去を行ったところ、5回の除去作業で約200m²、4,088kgのチクゴスズメノヒエが取り除かれた。

除去作業では、チクゴスズメノヒエ群落を引き上げるための錨（いかり）や、群落を岸に持ち上げるための柄長が4mにもなる熊手が開発された。

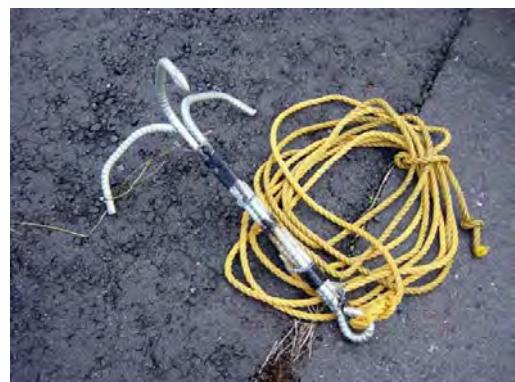
開発されたチクゴスズメノヒエ除去用の錨
