## 2.1 管路系

### 2.1.1 被害状況

## 2.1.2 対策状況

## 2.1.3 有効な対策

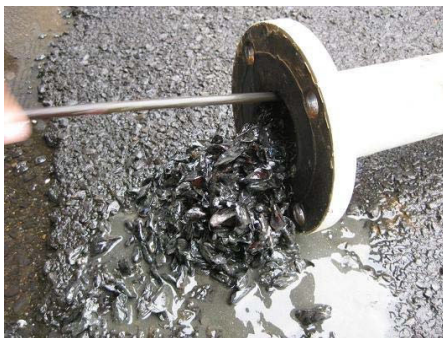
写真①

カワヒバリガイの死貝が流下してパイプ等を詰まらせて通水阻害を引き起こした事例<sup>2)</sup>（写真①）、カワヒバリガイによる末端給水栓の詰まり（写真②）、台湾シジミ種群によるストレーナーの詰まり（写真③）等がある。

カワヒバリガイ

主な被害は末端パイプラインへの付着や管内の死貝による詰まり・それに伴う散水阻害、取水阻害である<sup>1)</sup>。

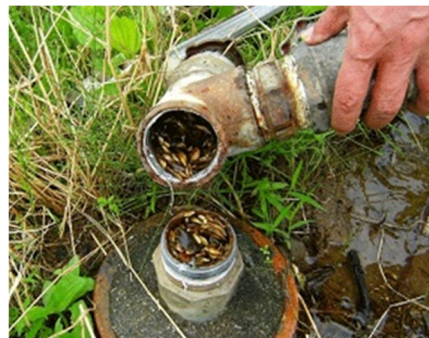
写真②

カワヒバリガイ

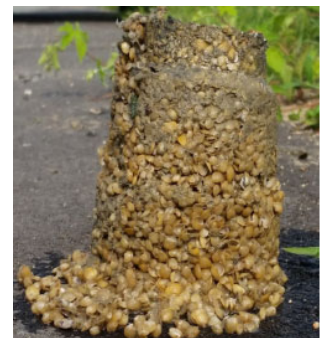
写真③

台湾シジミ種群

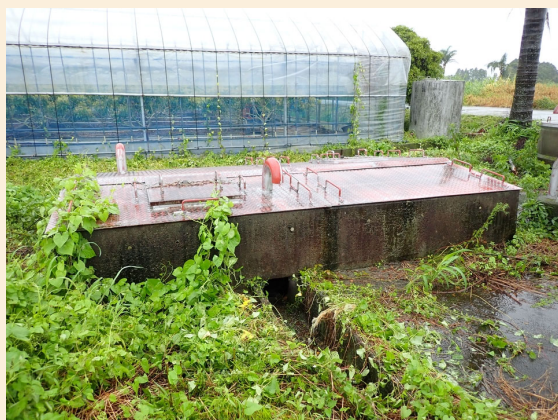
排泥工（パイプラインに併設）

東海農政局管内の土地改良区では、末端給水栓における死貝の詰まりを予防するため排泥作業を実施しているが、経験則から数ある排泥工のうち被害場所を絞り込み、作業の効率化を図っている。

当初は地区内の全排泥工において毎週の排泥作業を実施していたところ、例年の被害状況（場所、頻度等）やシジミ貝の排出実績から管路内のシジミ貝を効率的に除去できる可能性の高い場所を選定し、排泥作業を行う地点と頻度に優先順位をつけることで作業を効率化した。

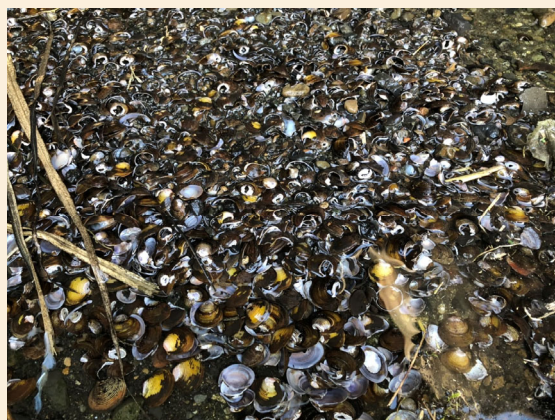
排泥工から排出された  
タイワンシジミ种群の貝殻

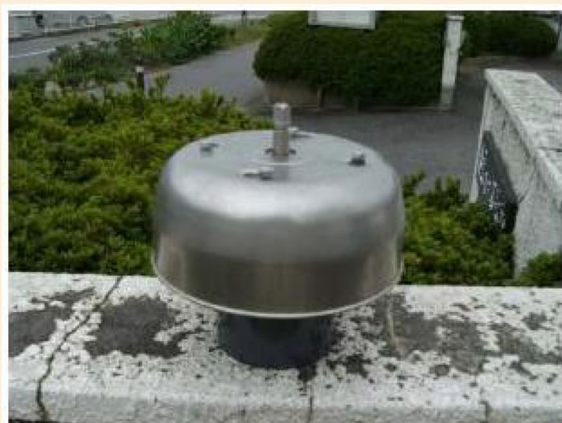
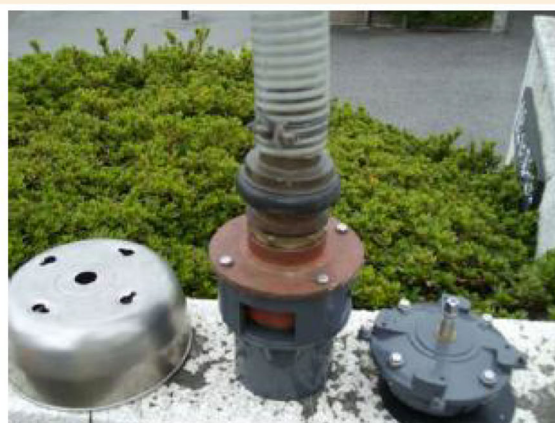
アタッチメントを用いた接続状況

また、必要に応じて、給水栓の外枠を取り外し、エンジンポンプのホースが繋がるようなアタッチメントを鉄工所で作成し、エンジンポンプを繋いだ。
