## 3.2 ブラジルチドメグサ【特定外来生物】

3.2.1 生態・見分け方

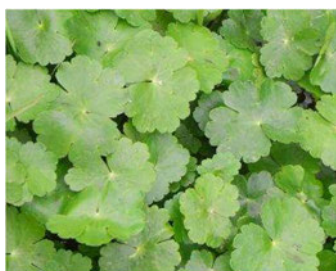
写真①

- ★ 葉の切れ込みが深く、直径は3～7cm（写真①②）
- ★ 花序の柄は葉柄よりも短く、花序は葉より上に出ない（写真③）
- ★ 多肉質で葉柄が太い。

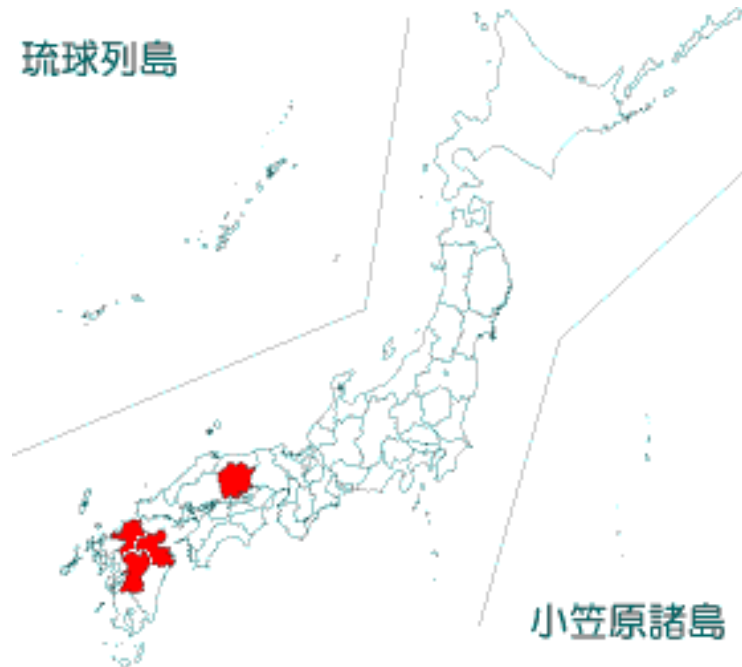
図 29 ブラジルチドメグサの都道府県単位の分布地図  
（必ずしも色が塗られた地域全体に分布するわけではない。  
また、色が塗られていない都道府県でも分布している可能性がある。）

国立環境研究所 侵入生物データベース<sup>2)</sup>によると、これまでに確認されているブラジルチドメグサの分布（令和7年2月時点）は以下のようになっている。なお、侵入生物データベースには自治体へのアンケートをもとに作成された詳細マップも掲載されているため、参考にされたい。

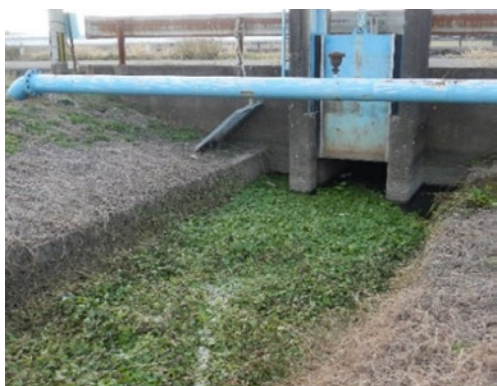
写真①

図 31 ブラジルチドメグサの主な被害状況

繁茂したブラジルチドメグサは開水路等で通水阻害を引き起こす<sup>10)</sup>。
