### 3.4 ナガエツルノゲイトウ【特定外来生物】

3.4.1 生態・見分け方

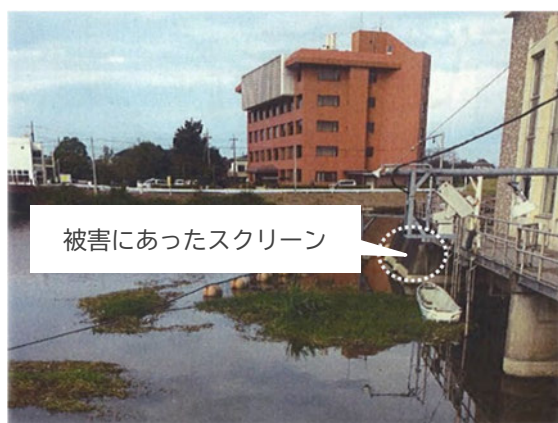
写真①

台風により低地排水路等で繁茂したナガエツルノゲイトウが流下し、排水機場のスクリーン周辺に溜まり目詰まりを起こした事例<sup>12)</sup> (写真①)、ナガエツルノゲイトウが侵入した循環かんがい施設の浄化池では水田内に侵入する恐れがあることから、送水が止められた事例<sup>12)</sup> (写真②)、ナガエツルノゲイトウが水田に侵入した事例 (写真③)、繁茂し水路が閉塞した事例 (写真④) 等がある。

開水路、揚・排水機場でスクリーンの詰まり等の通水阻害を引き起こす<sup>11)</sup>。

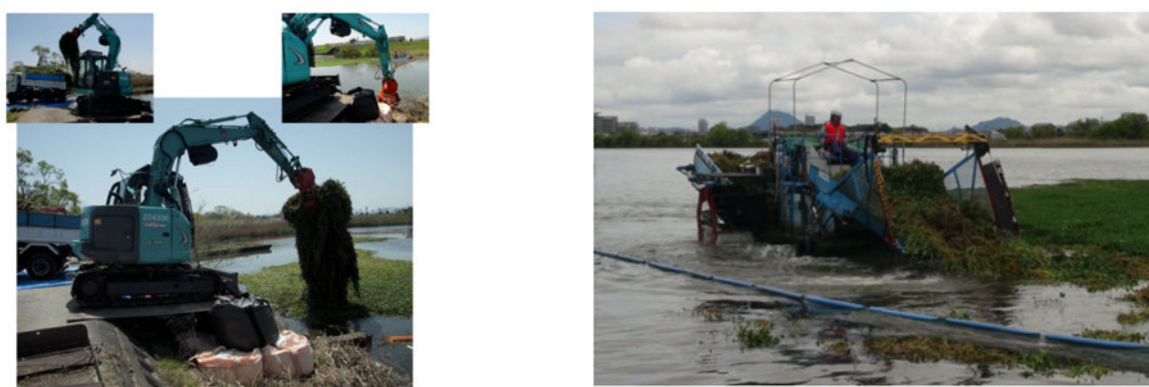
図 41 ナガエツルノゲイトウの機械駆除に用いられる重機の例

滋賀県では、手作業による除去と重機による除去が実施されている<sup>13)</sup>。重機による除去では、建設重機「スイングヤード」や水草刈取船<sup>p.305で解説</sup>「ハーベスター」等を使用し、大規模に実施されている。また、そのような大規模な駆除作業では、手作業によるきめ細やかな除去作業が併用されている。この重機による除去作業後の手作業は再発生を防ぐうえで重要かつ必須な作業である。

建設重機「スイングヤード」

水草刈取り船（「ハーベスター」タイプ）
