### 3.5 チクゴスズメノヒエ

### 3.5.1 生態・見分け方

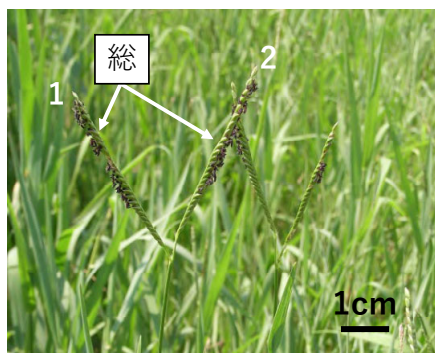
- ★ 総（花のあつまり）が2本、まれに3本

- ★ 茎に細かい毛が密に生える。近縁種のキシウスズメノヒエは茎に毛がない。

総（花のあつまり）

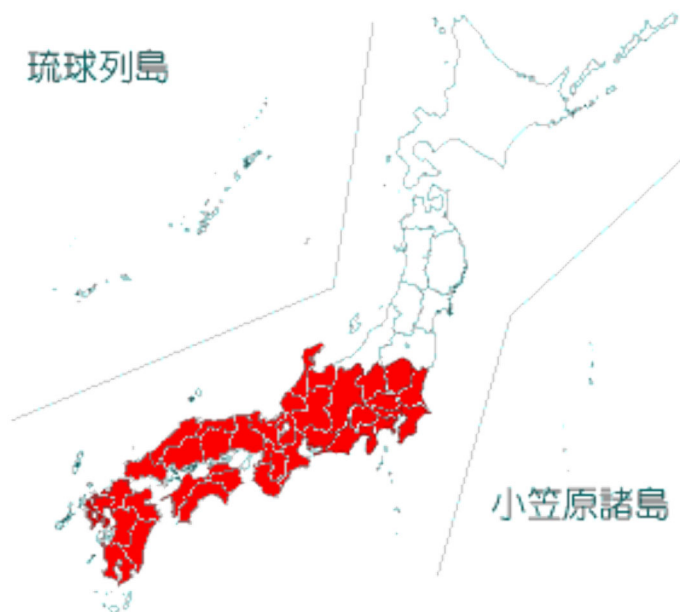
図 48 キシウスズメノヒエの都道府県単位の分布地図  
（必ずしも色が塗られた地域全体に分布するわけではない。  
また、色が塗られていない都道府県でも分布している可能性がある。）

国立環境研究所 侵入生物データベース<sup>6)</sup>によると、これまでに確認されているキシウスズメノヒエ（チクゴスズメノヒエはキシウスズメノヒエの変種）の分布（令和7年2月時点）は以下のようになっている。

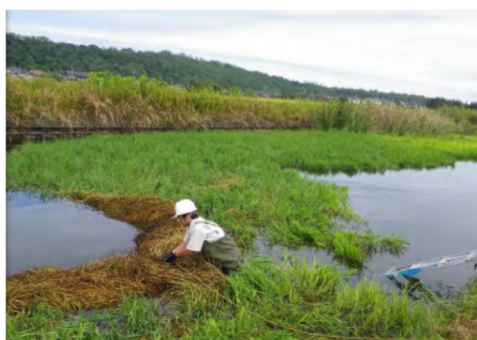
写真①

幹線排水路一面に広がり、通水阻害のおそれがあった事例<sup>4)</sup>（写真①）、末端水路に入り込み、土砂の堆積が促進され、排水路断面の縮小、水路からの溢水のおそれがあった事例<sup>4)</sup>（写真②）がある。

図 49 チクゴスズメノヒエの主な被害状況

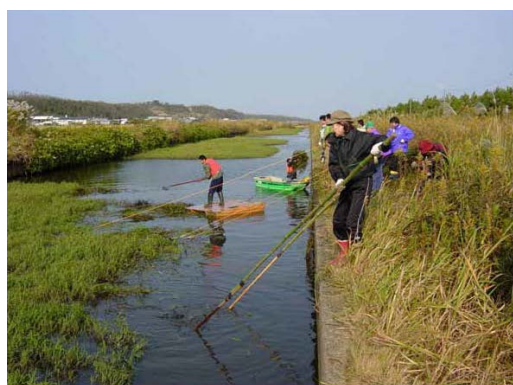
熊手と錨を用いた除去作業

図 50 市民参加型のチクゴスズメノヒエの除去作業

河北潟では市民参加型の除去作業が実施された<sup>10)</sup>。5日間で延べ約60人が参加し、手作業で除去を行ったところ、5回の除去作業で約200m<sup>2</sup>、4,088 kgのチクゴスズメノヒエが取り除かれた。

除去作業では、チクゴスズメノヒエ群落を引き上げるための錨（いかり）や、群落を岸に持ち上げるための柄長が4mにもなる熊手が開発された。

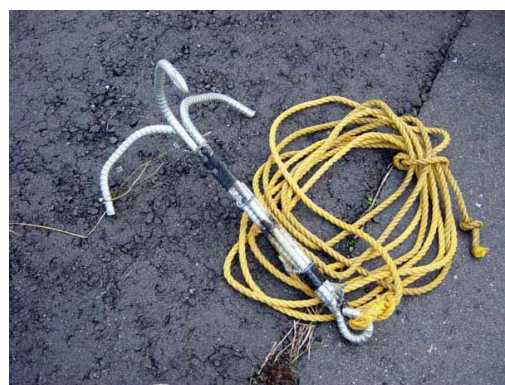
開発されたチクゴスズメノヒエ除去用の錨
