国営造成農業用ダムの補強・復旧（補修）工法に 関する手引き（案）

令和2年10月

農林水産省農村振興局整備部設計課

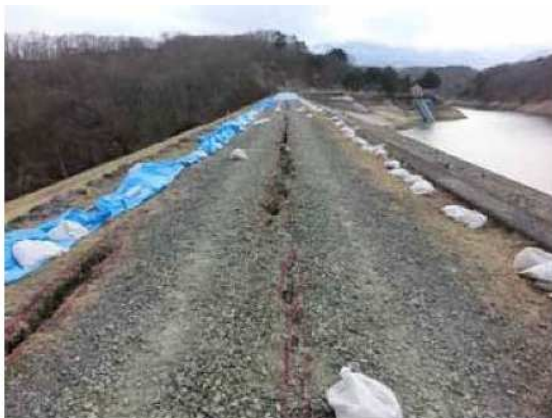
写真-5.1-1 天端のクラック（ダム軸方向）
（西郷ダム）

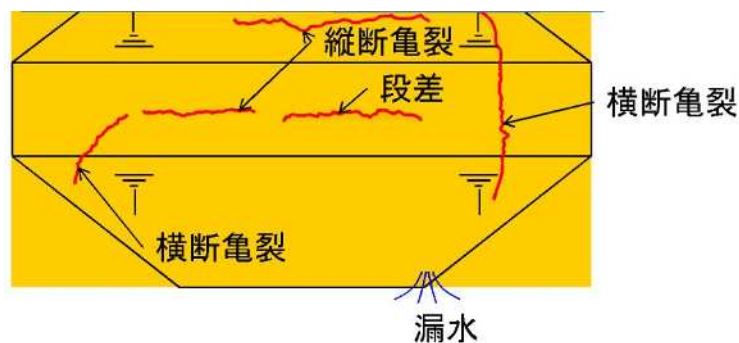
図-5.2-1 地震により発生する変状（亀裂・漏水等）

- ・ダム堤体に亀裂を発見した場合
 - ① 先ず、下流法面に漏水が発生していないか、直ちに点検する。
 - ② しばらくの間、亀裂の幅が拡大していないか、漏水が発生していないか、注意深く監視する。
 - ③ 亀裂や漏水が発生していた場合、被災後の余震や降雨の状況を考慮して、十分に安全な貯水位まで低下させる。
- ・亀裂には下図に示すように、ダム軸に直角方向の「横断亀裂」、ダム軸に平行な「縦断亀裂」がある
 - ① 「横断亀裂」の場合、亀裂が上下流に堤体を貫通している場合、漏水が発生する可能性が大きく、特に注意が必要である。
 - ② 「縦断亀裂」でも段差がある場合には、法面がすべっている可能性がある。

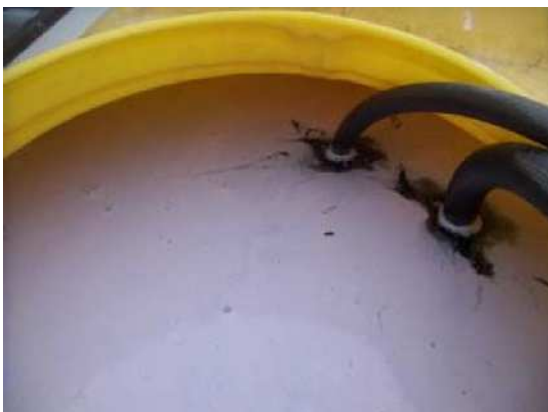
- ① 消石灰と水（おおよそ消石灰 10kg に水 40～50 リットル）をひしゃく等で混合する。
溶け残りが無いように良くかき混ぜる。目安は、粉ミルクを水で溶かしたような状態である。
- ② 亀裂の奥まで行き渡るように、どろどろした濃いものにならないよう気をつける。
- ③ 石灰水は注入したときに亀裂内に少し貯まるぐらいの量を用意する。

写真-5.2-2 石灰水（消石灰混合状態）

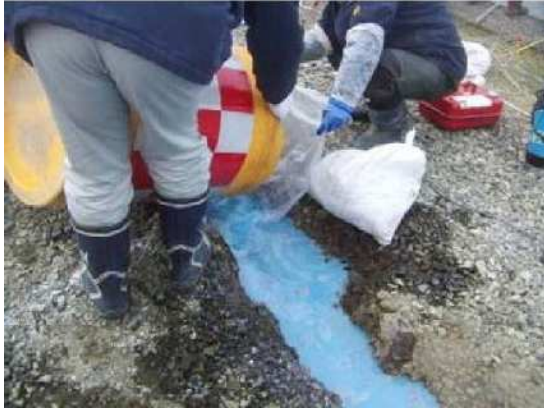
- ① 亀裂部分にバケツ・水中ポンプ等で、石灰水を流し込む。小型の水中ポンプがあれば、ポンプから直接亀裂に流し込むことができ、効率的に注入ができる。
- ② 石灰水が亀裂の下の方で貯まっているのが確認できれば、作業を終了する。

写真-5.2-4 石灰水注入状況（着色料混入）

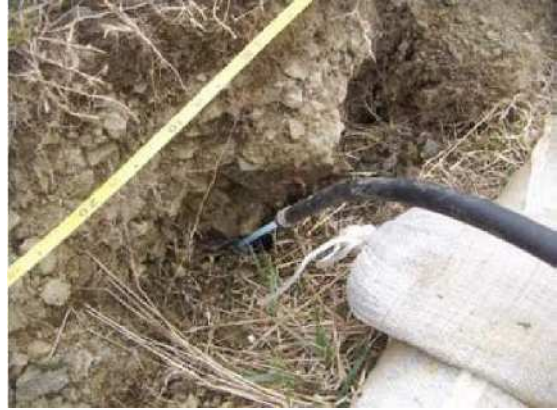
写真-5.2-5 石灰水注入状況（ポンプ注入）

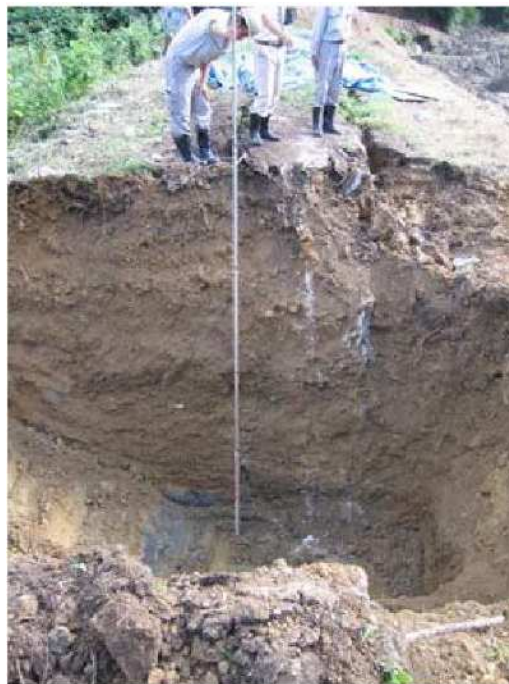
兵庫県南部地震で被災したため池では、堤体の一番下まで亀裂が進展していた場合もある。また、亀裂の進展が止まっても、更に下まで延びている場合もあるため、周辺状況等を踏まえ、掘削深度を決定することが重要である。

写真-5.2-6 亀裂確認状況（堤体開削）

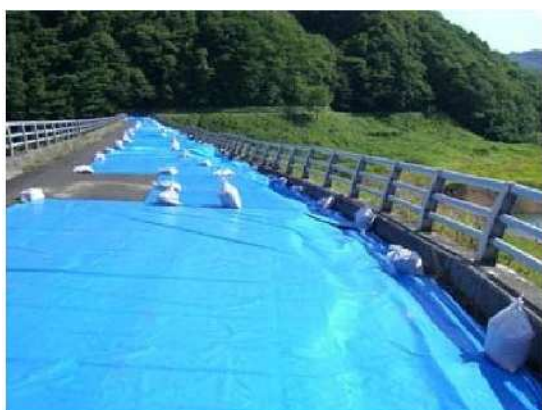
写真-5.3-1 天端クラックのブルーシートによる保護（衣川1号ダム）

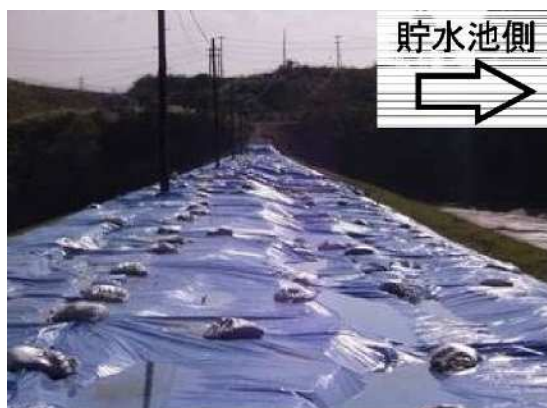
写真-5.3-3 天端クラックのブルーシートによる保護（浅河原調整池）

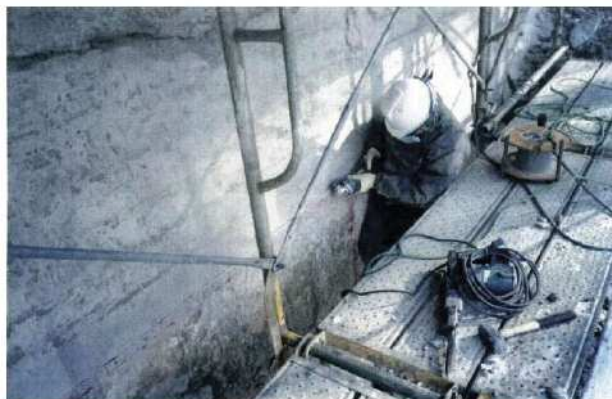
写真-巻-8 補修部カッター処理

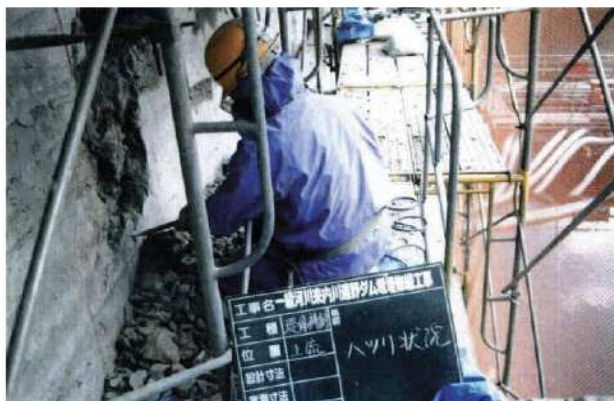
電動ピックにより、他の正常な箇所に損傷を与えないよう丁寧に施工をする。ハツリ厚さは特殊モルタルの付着や、強度、施工時期（冬期）を考慮し20mm以上とする。ハツリにより露出する骨材については、ベビーサンダーにて数カ所切断目を縦に入れ、突出部をハンマーにて除去した。

写真-巻-9 補修部ハツリ処理

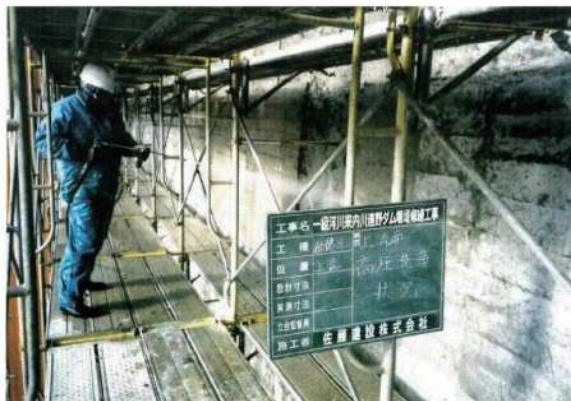
はつり作業完了後、高圧洗浄機にて十分に清掃を実施した。

写真-巻-11 補修部洗浄状況

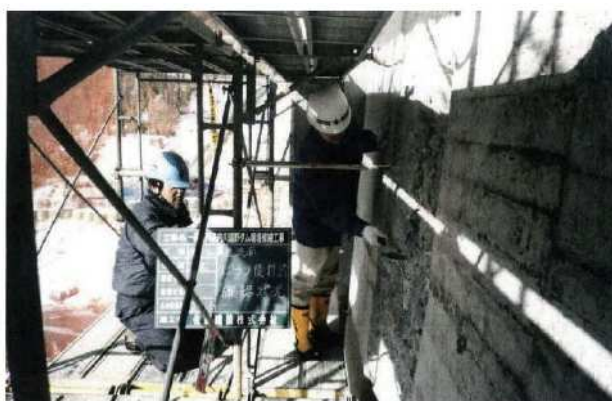
ハンマーによる打撃により、補修部におけるコンクリート劣化部の除去の確認を監督員により実施した。

写真-巻-12 劣化部除去完了検査

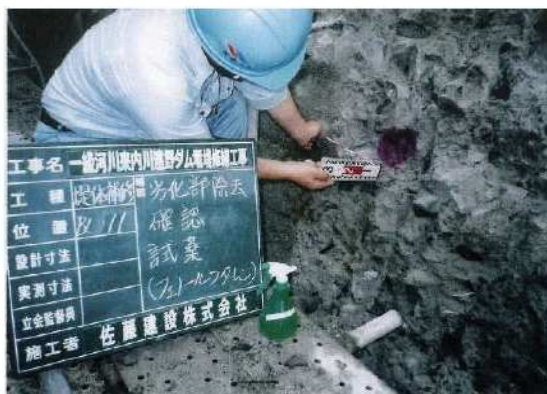
写真-巻-28 試薬検査状況

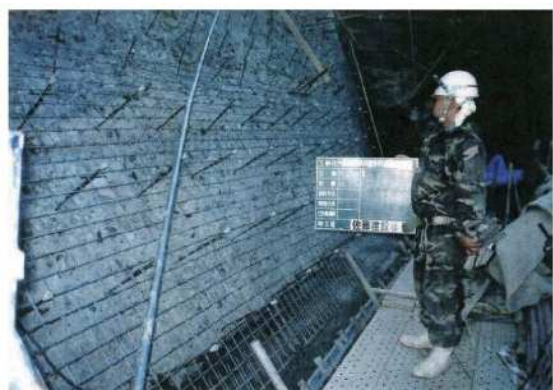
サシ筋に溶接金網をセットする（コンクリート表面のひび割れ防止）。

写真-巻-32 溶接金網設置完了

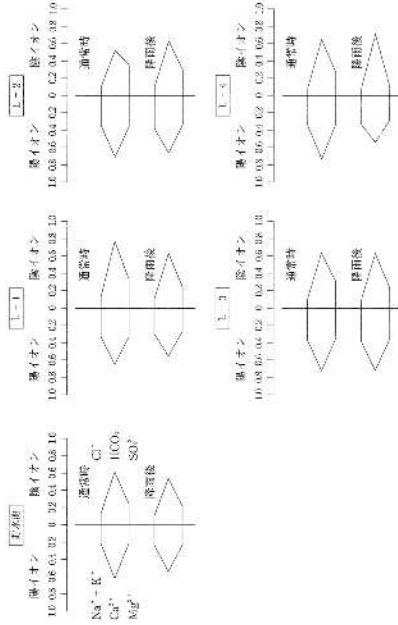
図-6.4.4-34 シュテイフダイヤグラムによる水質の分類図 (例)

①濃度による表現法 (シュテイフダイヤグラム)
 シュテイフダイヤグラムは、ヘキサダイヤグラムやパターンダイヤグラムとも呼ばれ、縦軸の左右に設けられた当量meq/L濃度の軸に左側に陽イオン、右側に陰イオンをプロットして各店を直線で結んで図形を作る。この図形の配列及び分布から組成の変化を把握する。次図にシュテイフダイヤグラムの一例を示す。

[貯水池内及びL-3は、通常時・降雨後ともに水質の変化がない。]
 [L-1、2、4は、降雨の影響を受けて水質が多少変化している。]
