3.4. 現地調査のポイント

4. UAV を用いた災害調査

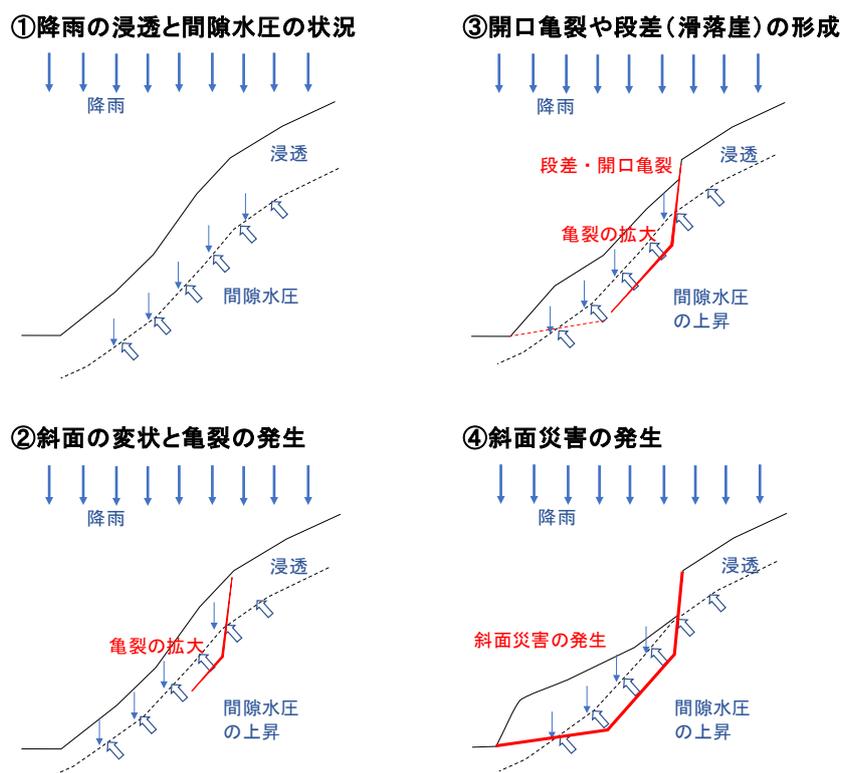
図 3-15 斜面中の亀裂の発生と進展

斜面が降雨などによる間隙水圧を誘因として崩壊する場合、図 3-14 に示すように、降雨が地中に浸透し間隙水圧が発生し (①)、斜面の変状 (変位) によって地表面に線状の亀裂が発生する (②)。この亀裂が徐々に開口や段差 (滑落崖) を伴うようになり (③)、やがて土塊が崩落することで斜面災害が発生する (④)。

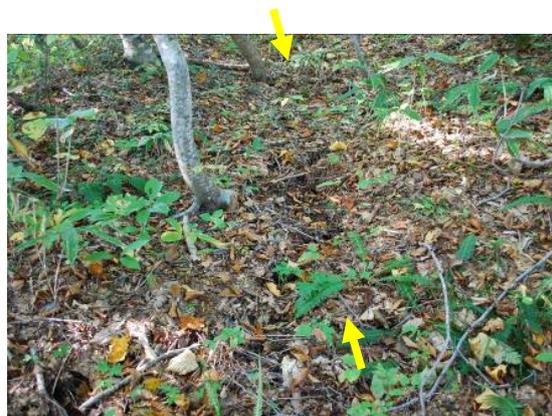
「②斜面の変状と亀裂の発生」

この状態の亀裂は、大きな段差を伴わない。特徴はその連続性と亀裂の新しさである。開口が小さいと見づかりにくい。植生の欠損や根の張りなどに注意する。落ち葉などがあれば除去して確認する。また赤白ポールなどを地中に刺し、地表面の軟らかさを見る場合もある。

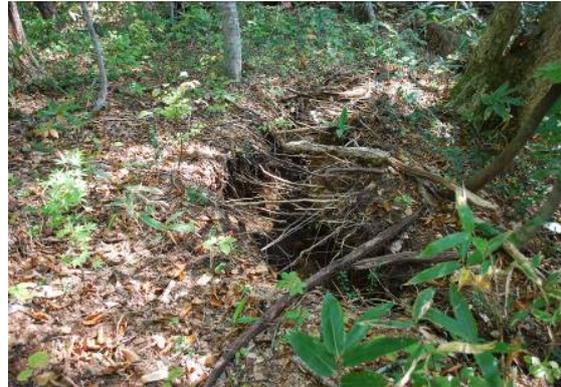
「③開口亀裂や段差（滑落崖）の形成」

この状態は、明らかな異常として認識できる。植生の状況などから亀裂の新旧も判断する。重要なのは連続性と分布形状であり、亀裂の進展方向に沿って連続した亀裂があるか確認する。亀裂が連続していれば、不安定範囲を確定するのに役立つ。なお、こうした亀裂は斜面の上部で見られやすい。

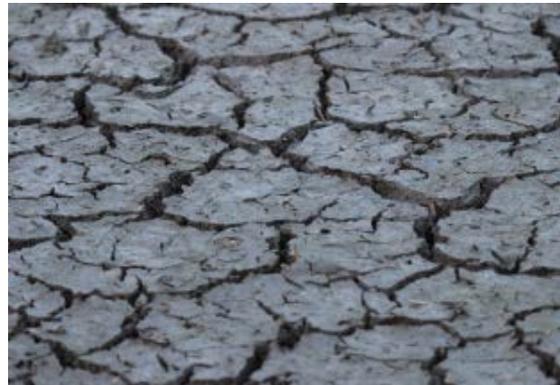
「紛らわしいもの」

よく田面などで見られる網目状の亀裂は、粘土質の耕作土が乾燥によって割れたもので問題ない。

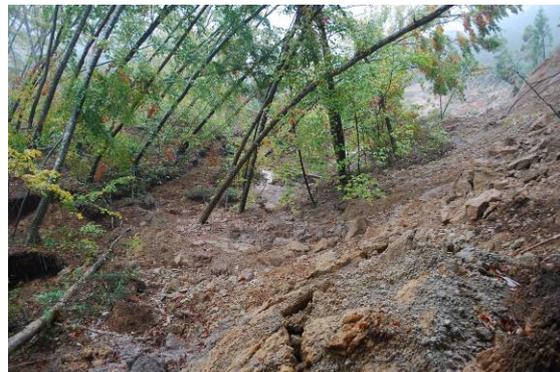
「陥没帯や線状の凹地」

陥没帯がある場合は、比較的規模の大きな地すべりが発生している可能性もある。こうした陥没帯は、地すべりの頭部付近に形成されやすい。斜面が大きな塊となって移動している可能性があり、一般に滑落崖も形成されている。

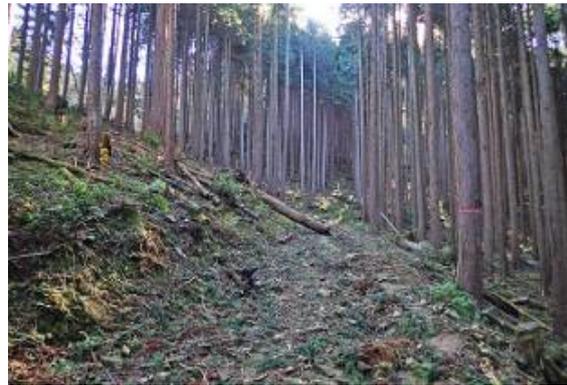
図 3-16 陥没帯の発生例

一方で、斜面にはかつて棚田であった場所や植林のために造成されたところもあり、段差地形が残っている。ただし、こうした段差地形は人工感が強く、延長を確認すれば災害でできたものと区別がつく。他に炭焼き跡地などもよく似た地形を呈している。

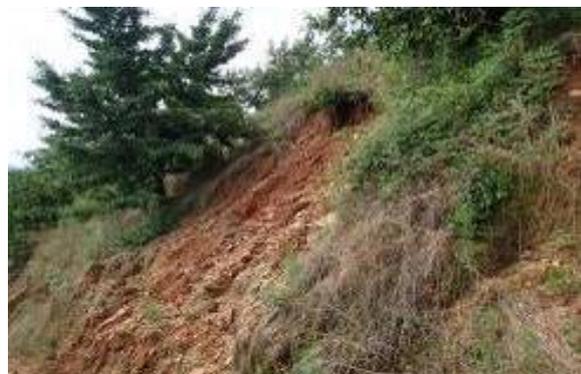
「新しい浸食跡や崩壊跡」

新しいような浸食跡や崩壊跡とは、災害で生じたものを指し、古いものは対象にしない。新しさは、浸食面や崩壊面の新鮮さや植生の状態をみて判断する。浸食跡の場合はどこから水が流れていたか、崩壊の場合はどれくらいの厚さで崩壊したかなどに着目して観察するとよい。

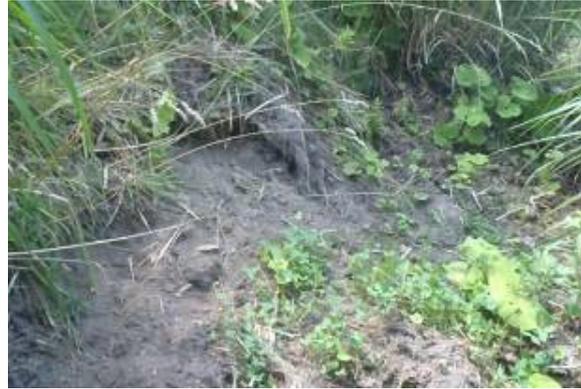
「紛らわしいもの」

現地調査をしていると、連続性はないものの、局部的に植生が剥げ、土が乱れている状況が見られることがある。

斜面勾配も緩く、連続性のない場合は動物などによって掘り返されたりしていることも多く、間違えやすい事象である。

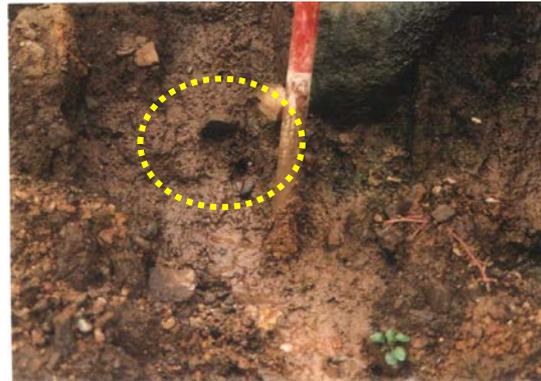
「地表水の流入やパイピング孔」

地表水や地下水があると、斜面の不安定化を助長させる懸念があるため、注意して観察する必要がある。例えば、写真のように崩壊面に孔があいていることがある。これはパイピング孔で、地下水が流出した跡である。さらに、湿地があると湧水があり、地下水位が高いことが推定できる。また、斜面上部に水路や道路があったり、谷地形の箇所では地表水が流入しやすい。

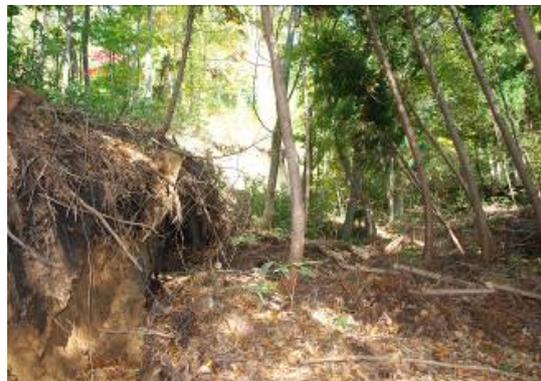
「ある程度の範囲の倒木や木の傾き」

地すべりが徐々に動くと、地すべりブロックの中間の樹木は、少しずつ山側に傾き、地すべりブロックの末端付近は谷側に傾きやすい。ただ、スギなどは直立しようとするため、根元付近だけ傾く場合もある。こうした現象は、雪などの荷重で起こることもあるが、雪の場合は広い範囲で現象が見られる。ある程度の範囲に限定されるところがポイントである。こうした根曲がりがあれば、もともと地すべりであった可能性が高い。なお、土塊の移動速度や距離が大きいと、亀裂沿いで倒木が多くなる。

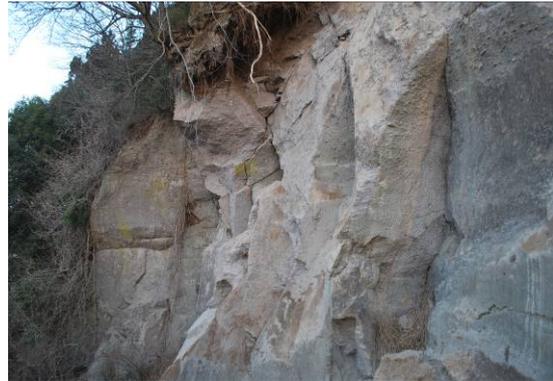
「不安定な転石や土塊・岩塊」

斜面に土塊・岩塊があり、亀裂などが入っている場合、崩落の危険性が高い。こうした状況は、当該位置の他、上方にもある可能性が高く、落石等の発生源となる不安定斜面の存在が疑われる。可能な範囲で、調査範囲を拡大するなどして確認するのがよい。

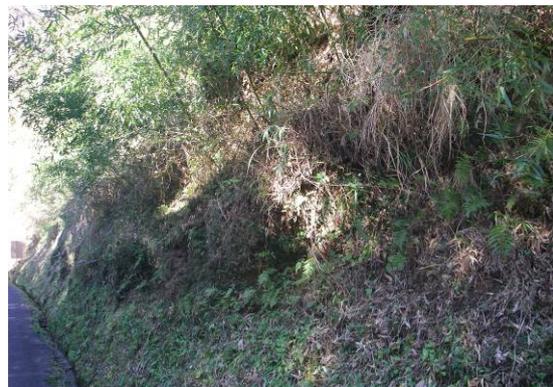
「斜面の押し出しや流出」

斜面の押し出しや流出がある場合、地すべりの末端部や側部である可能性がある。上方斜面に滑落崖などがいないか調査し、不安定範囲を特定する必要がある。

斜面の押し出しは、自然斜面では認識するのが難しいことがある。擁壁などの構造物があれば、その変状で判断することができる。

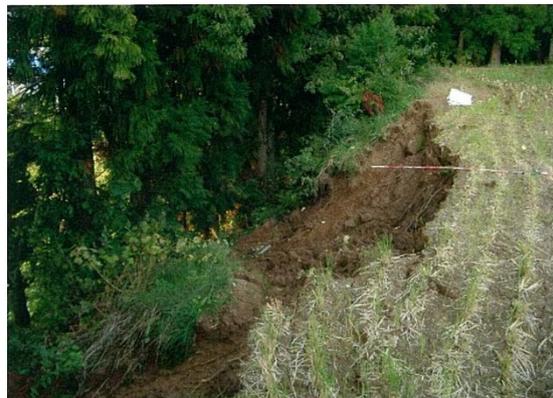
《農地に変状が生じている》

棚田など、斜面中に農地があると、豪雨や地震で被害を受けやすい。特に、肩部の土砂が崩落したりするので注意する。また、地すべりの場合は、農地に亀裂が入ったりするので、こうした状況を現地で確認する。

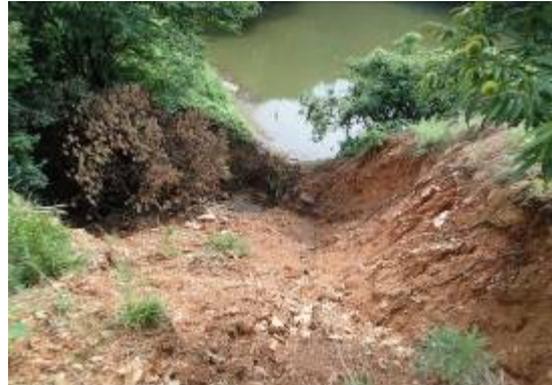
《ため池や用水路に土砂が流入している》

ため池や用水路に土砂が流入し、決壊や破損などした場合、二次災害を引き起こす可能性が高い。

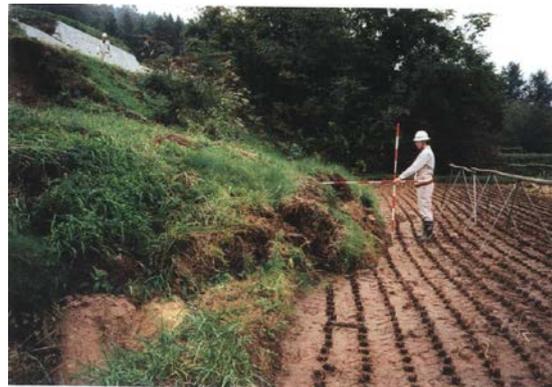
《農地に土砂が流出している》

農地自体が変状しているものではないが、土砂が流入して被害を受けていないか調査する。流入している場合は、流入箇所と流入範囲と流入量などを記載し、加えて発生源の特定や今後さらに流入が続くかなども記載する。

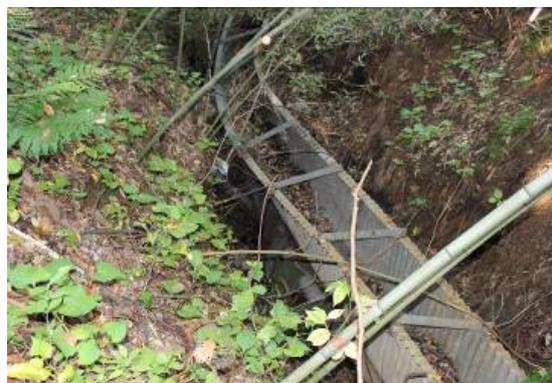
《水路やカルバート周辺に大きな洗掘がある》

水路やカルバート周辺に大きな洗掘が生じているか調査する。水路肩等は洗掘されやすく、そのような箇所では水路が浮き上がることにより機能を失い、いずれ大きな変動を起こすきっかけとなる。洗掘の位置・範囲と水路やカルバートの状況を記載する。

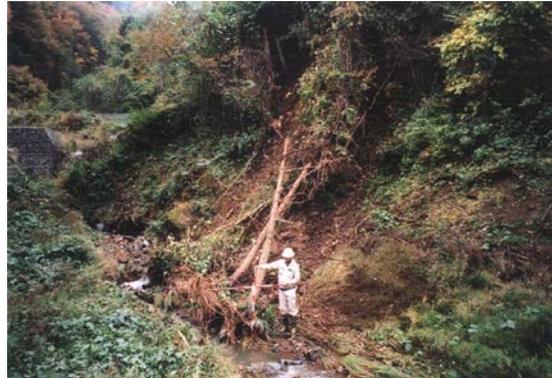
《河川や溪流に流出した土砂が堆積する》

河川や溪流への土砂の流出の有無を調査する。流出がある場合は流出の位置・範囲と状況、土砂の発生源の状況を記載する。

流出土砂によって、河川等がせき止められている場合は、下流に対する危険性があり、緊急性を要する場合があるため、河川管理者等と連携をとる必要がある。

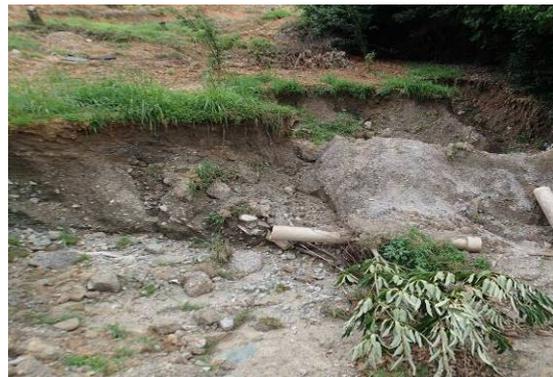
《保全対象が河川等により浸食されている》

豪雨などによってため池や耕作地などが浸食されている場合がある。斜面災害と関わりのある場合は、位置・範囲と状況等を記載する。

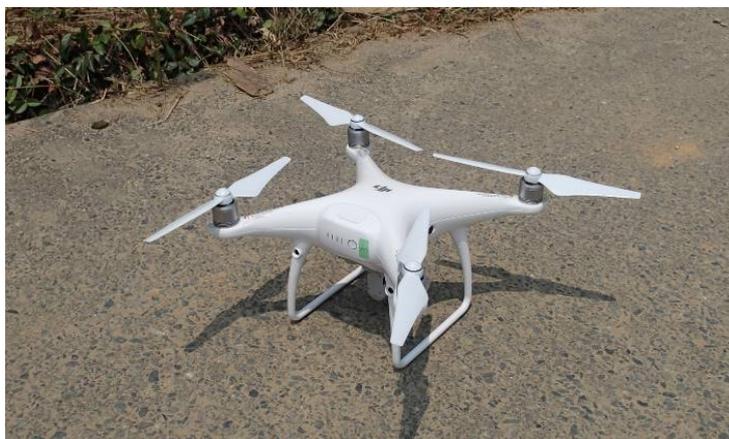
図 4-1 UAV（マルチロータ型）の機体の例

また、機体にカメラやレーザー距離計等のセンサ等を搭載すれば、危険地内で各種調査ができるため、災害現場におけるUAVの活用は、早くから期待されており、既に多くの実績も残している。

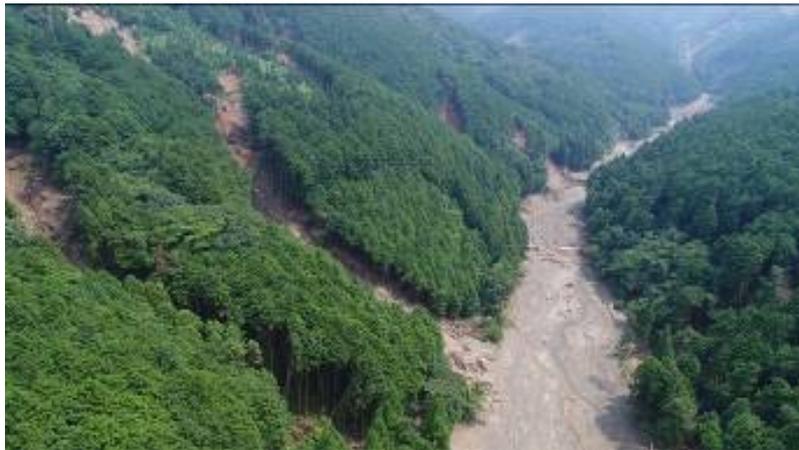
図 4-2 UAVによる空撮例

UAVの活用方法として最も多いのは、現地状況を把握するために災害現場上空からの写真や動画撮影を行うものである。短時間で広域的に被災状況を確認したい場合や、斜面災害の規模が大きいときに、UAVの活用は効果的であると考えられている。

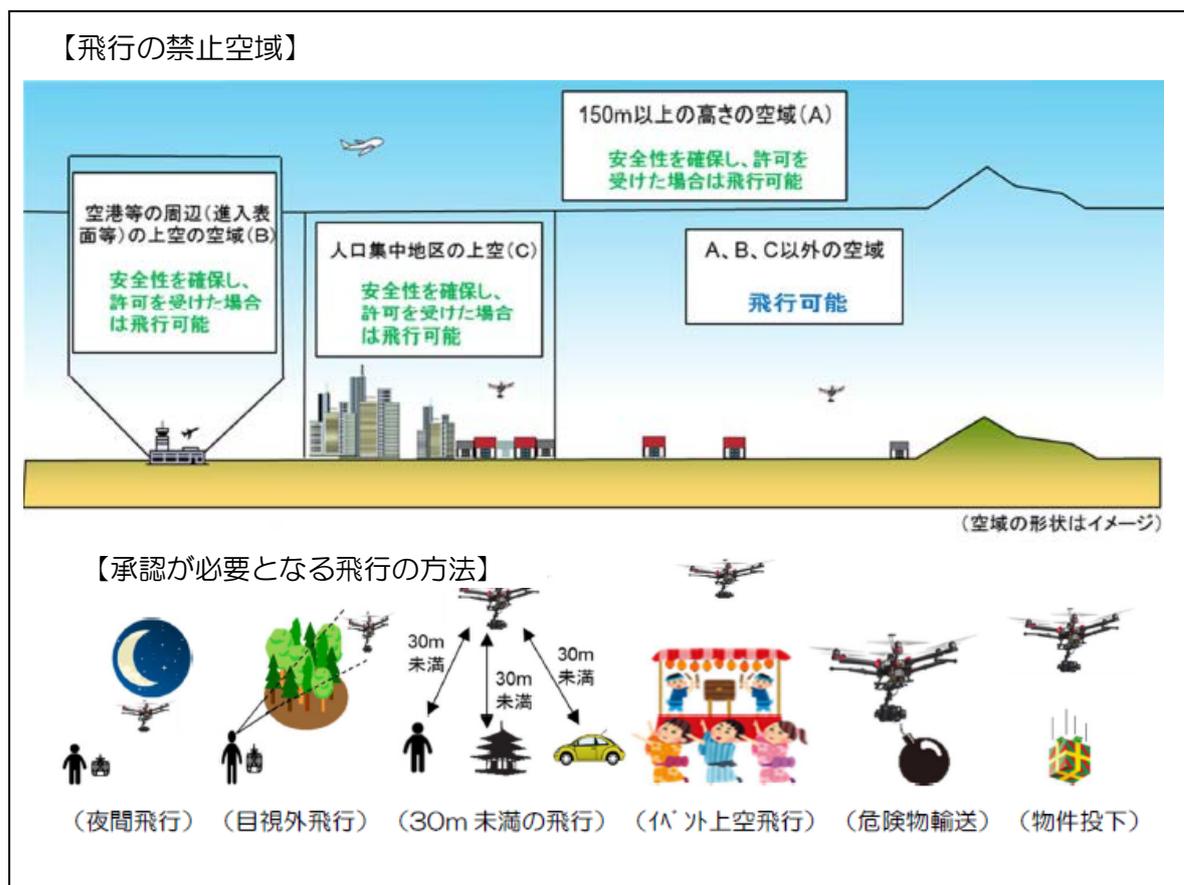
図 4-3 飛行禁止区域・承認が必要となる飛行の方法

この改正航空法によって、許可なしでは運用できない飛行空域（空港周辺、150m以上の上空、人家の密集地域上空）、飛行方法（夜間、目視外、30m未満、イベント会場上空の飛行と危険物輸送、物件の投下）が明確となっている。

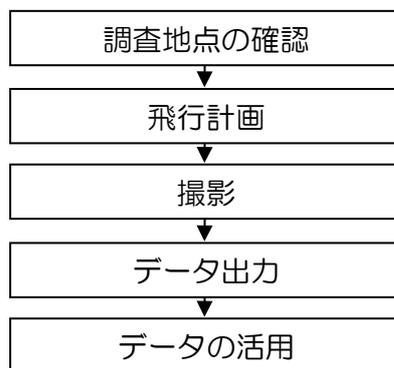
図 4-4 UAV を用いた現地調査（空撮）の流れ

調査地周辺の地形や支障物等を確認する。また、離着陸場所を確保し、調査対象となる斜面災害範囲を明確にする。調査時に機体を見失わないよう、機体がよく確認できる操縦場所も検討しておく。

調査地点の確認結果を基に、飛行ルートや撮影対象を明確にする。飛行ルートは、安全を確保するため、直下に人家や道路がないよう選定する。また、撮影高度や角度が、撮影対象に対してできる限り適切になるよう検討する。

離着陸場所は、調査地近傍で十分に余裕のある広さを確保できる位置を選定する。

飛行計画を基に、設定したルートで写真や動画を撮影する。

撮影した写真や動画を、電子データとして取り出す。なお、画質は、カメラの性能などによって異なるため、なるべく画質の良いものを選ぶべきである。
