水抜きボーリングの目詰まり原因とその対策

～農村地域地すべり対策施設機能維持検討調査の概要～

農林水産省農村振興局企画部資源課

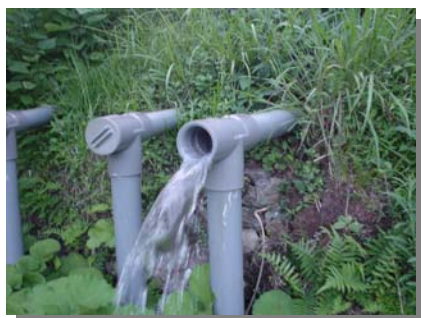
図1 地下水を排除する水抜きボーリング

昭和33年に地すべり等防止法が制定されて以降、全国で多くの地すべり防止施設が設置されてきました。これらの施設は、地すべりの安定化に貢献しており、農地地すべり地域の安全・安心な暮らしに不可欠な存在となっています(図1)。

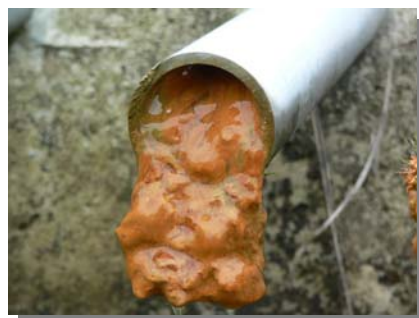
図2 目詰まりが生じた水抜きボーリング

しかし施設の中には、長い年月を経て、老朽化や機能低下が生じているものもあります。特に、地すべりの誘因となる地下水を排除するために設置されている水抜きボーリング工では、管に目詰まりが生じる事例が報告されています(図2)。目詰まりによる排水機能の低下は地下水位を上昇させ、再び地すべりを不安定化させることが懸念されています(図3)。

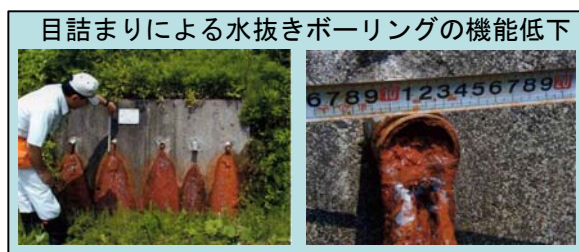
図3 目詰まりによる地すべり再発の危険性(イメージ図)

水抜きボーリング等による
地すべりの安定化

地下水位上昇

地すべり再発

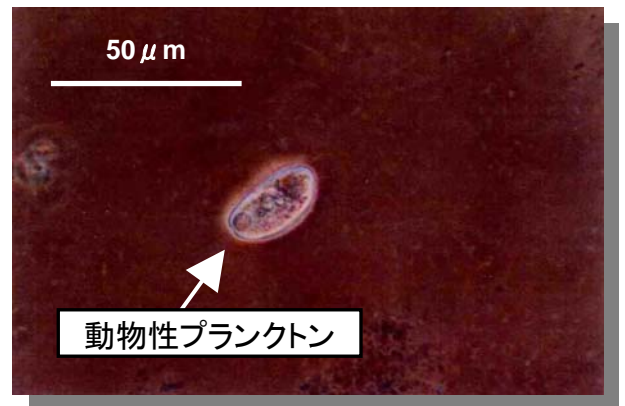
図7 目詰まり物質の顕微鏡写真と目詰まりの例

含鉄細菌タイプ

含硫黄細菌タイプ

藻類・植物体タイプ

その他(動物性プランクトン、土粒子など)

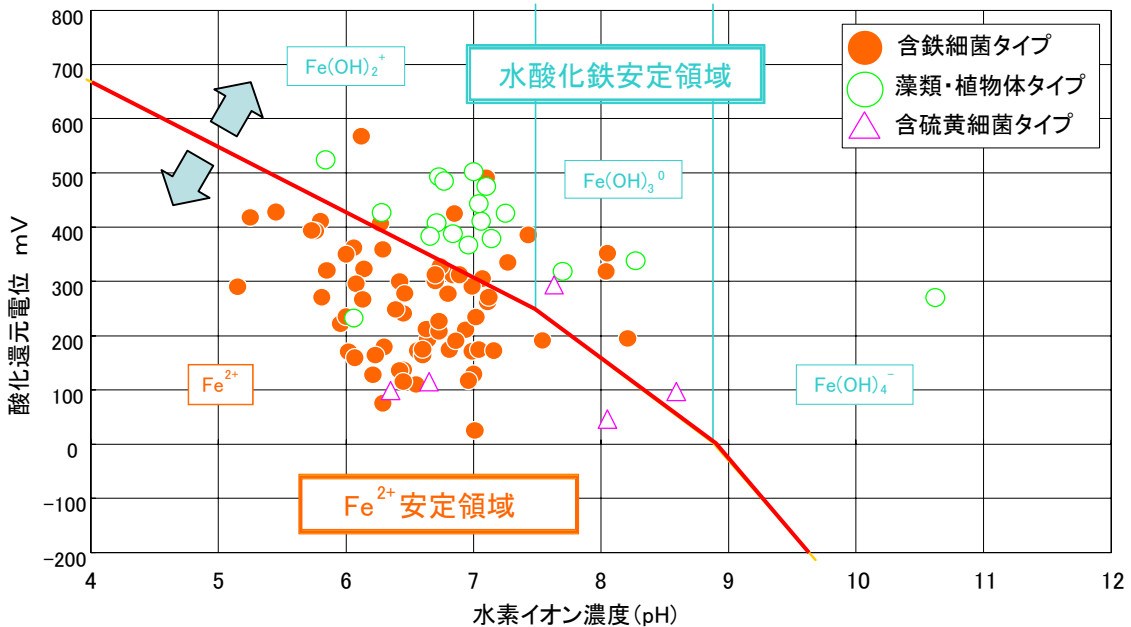
図9 目詰まり物質別に分類した排水の水素イオン濃度と酸化還元電位との関係

溶存鉄の状態は、水質(水素イオン濃度(pH)と酸化還元電位)で決まります。pHと酸化還元電位に対する鉄の安定領域図に、目詰まりが生じている水抜きボーリング孔の排水の水質をプロットし、目詰まり物質の種類ごとに分類すると、 Fe^{2+} 安定領域には、含鉄細菌タイプの排水が多く分布し、逆に水酸化鉄安定領域には、藻類・植物体タイプの排水が多く分布する傾向が認められ、水質によって目詰まり物質の種類が異なることがわかりました(図9)。

(各種鉄安定領域は杉田・佐藤(2000)「地下水水質の基礎」より引用)

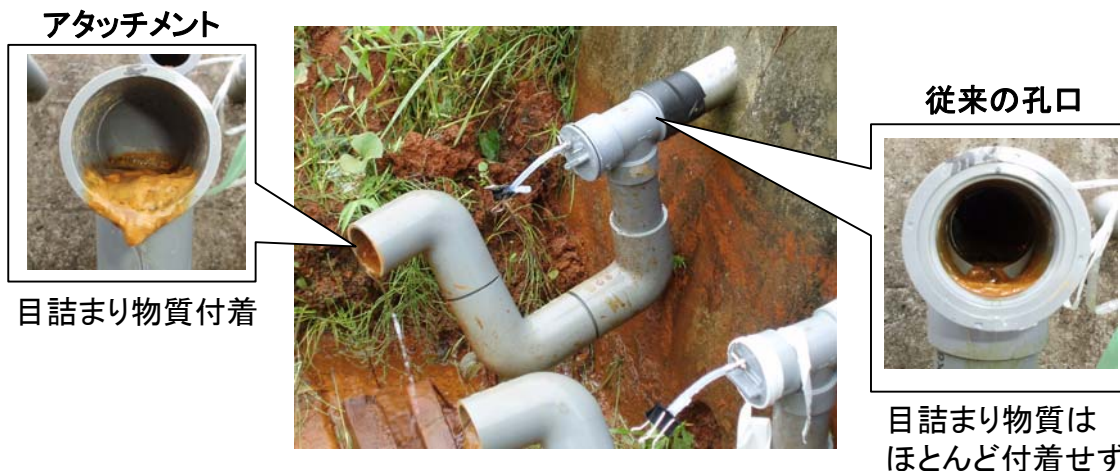
図11 目詰まり対策アタッチメント実証試験

試験を行った多くの孔で目詰まり物質はアタッチメントに付着し、従来の孔口への付着を減少させることができました(図11)。

以上の結果から、アタッチメントにより、目詰まり物質の孔内への付着を減少させることができる可能性があることがわかりました。アタッチメントは取り外しが簡単で、定期的な洗浄が容易に実施できるため、従来よりも低コストで水抜きボーリング工の維持管理が可能になると考えられます。
