## 新しい技術による農道の保全対策とその効果（北海道川上郡標茶町）

## 新しい技術による農道の保全対策とその効果（群馬県渋川市）

## 新しい技術による農道の保全対策とその効果（群馬県昭和村）

## 新しい技術による農道の保全対策とその効果（愛知県知多郡南知多町）

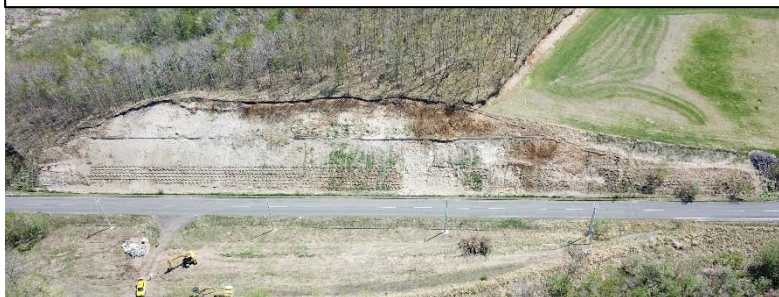
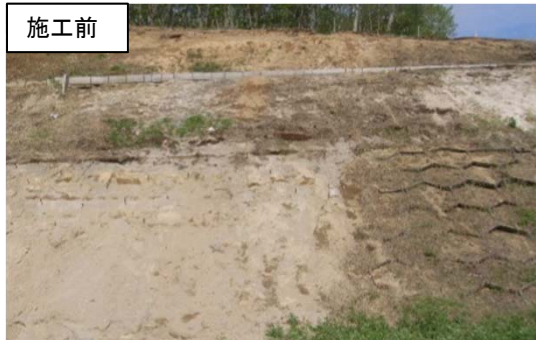
施工前

施工前：軽量法枠が浮き上がり法面崩壊が著しく進行している状況

南側法面のため凍結融解を繰り返すことで軽量法枠が浮き上がり、雨の影響で法面が崩落し裸地化していることから早急に生態系に配慮しながら機能回復を図る必要があった。

植生基材工法では外部からの植物による植生となるが、リサイクル工法（ミドリナール緑化工法）では現地発生材を有効利用することで生態系保全に配慮し、かつ総合的なコスト削減を図ることができる。

また、緑化の表面に多機能フィルター（種子なし）を施工することで、早期に法面保護効果を高め局所的豪雨による浸食を防止するとともに、凍結融解による法面崩落の抑制に有効となる。

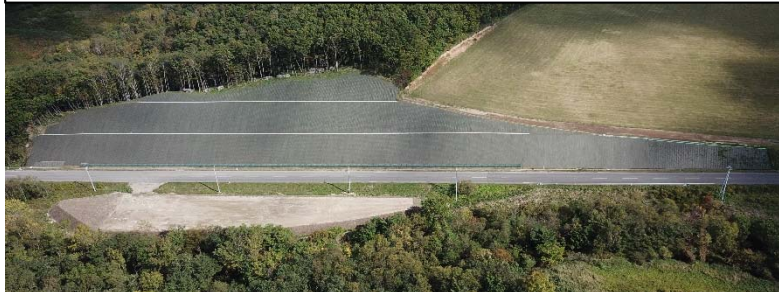
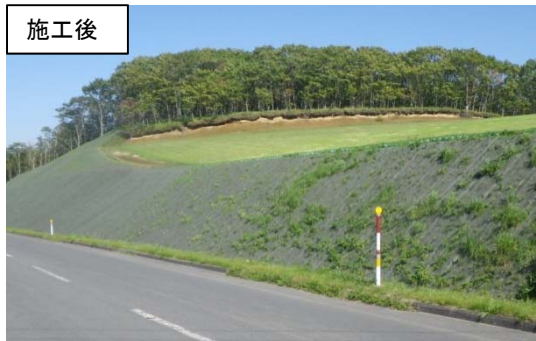
施工後

施工後：吹付け後約30日で植生が確認され、法面も安定している

植生の生育も確認され豪雨でも法面に影響はなく、隣接農地の保護及び通作の安全性が確保された。

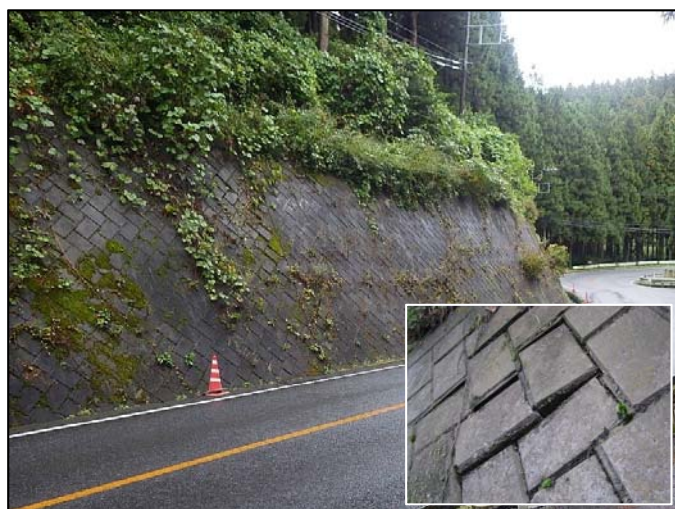
## 施工前の状況

ブロック積の全体的なはらみだしは見られないものの部分的に積石のズレが発生している。

既設ブロック積の表面を高圧洗浄した後、埋設金網型枠を設置し、コンクリートを打設する工法。

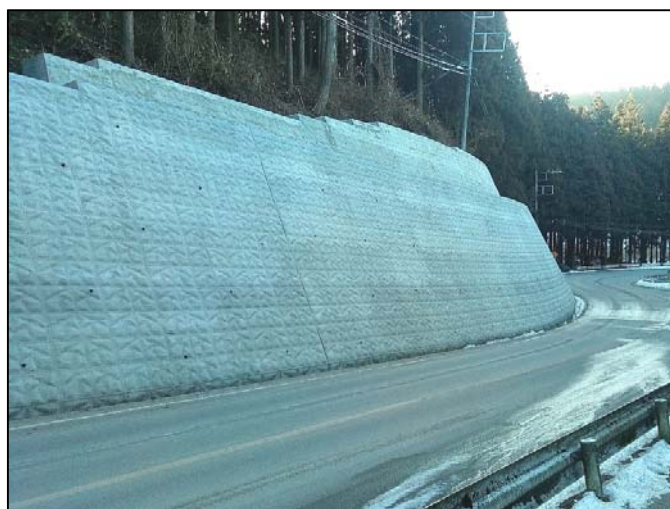
## 施工後の状況

曲面への対応や端部処理など現場加工が容易なことから、適応性が高い。

- ・ 仮設型枠の設置・撤去が不要となり大幅な工期短縮が可能となる。
- ・ 曲面への対応や端部処理など現場加工が容易であることから適応性が高い。
- ・ 資材も軽量で運搬の省力化や仮設型枠の廃棄も必要ないことから環境に優しい。
- ・ 新技術情報提供システム(NETIS)に登録(平成27年)されている。

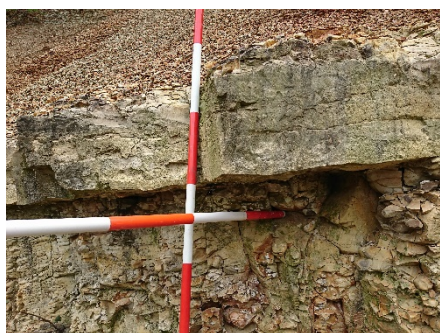
施工前の風化状況。  
水を加えることで細かく碎ける。

本地区では、広域農道の経年劣化による舗装修繕及び農道沿いの法面風化対策を平成28年度から行っている。南知多町地内の広域農道沿いの法面にはスレーキング（吸水・乾燥の繰り返しより、細かくばらばらに崩壊する現象）の起こりやすい泥岩が多く含まれているため、本工法の高い遮水性を利用し、法面の崩壊・落石による被害を防いでいる。

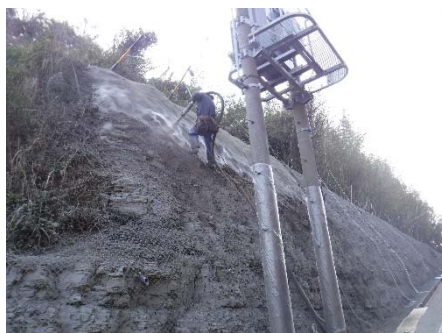
吹付け状況。1段階吹付(写真下部)の上から2段階吹付を行っている。

- ・当地区で採用している特殊配合モルタル吹付工は、接着材及びモルタルを2段階で吹付ける工法である。
- ・他の吹付工法に比べ、水の浸透を遮断しやすい工法である。
- ・吸水、乾燥の繰り返しの弱い土質に有効である。

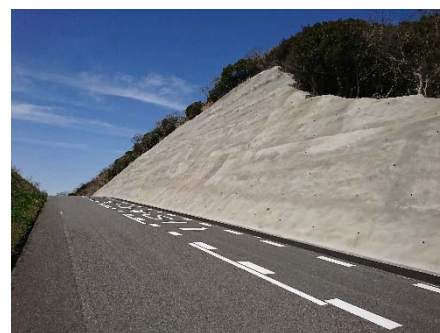
吹付完了。  
幹線農道への落石を防ぐ。
