## 第5章 直営点検（鋼橋編）

### 5.1 鋼橋の基礎知識

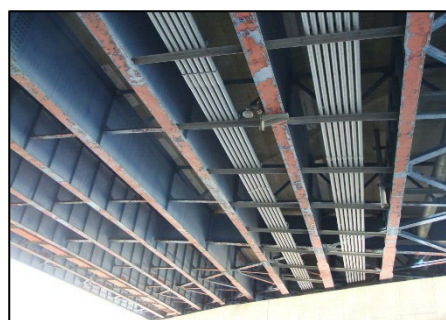
鋼橋（I桁橋）

主桁の形が細長いIの形のものをI桁橋、幅の比較的広いものをH桁橋と呼んでいる。一般的には、I桁橋は桁を鋼板で一から作り、橋長が比較的長い。H桁橋は桁を既製品のH型鋼を使用し、橋長は比較的短い。まとめて鈑桁橋（鋼板でできた桁の橋）とも言う。本マニュアルは、鈑桁橋を対象とする。

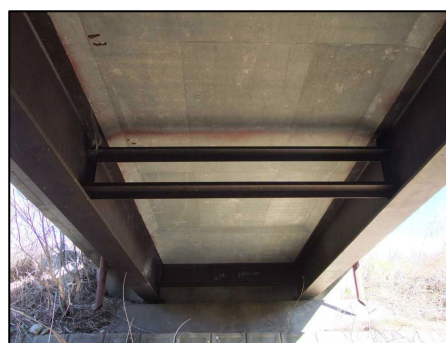
鋼橋（H桁橋）

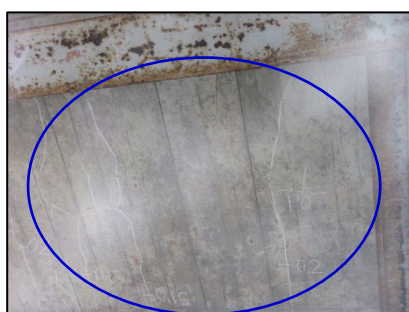
ひび割れ

床版は、主に鉄筋コンクリート構造のため、ひび割れや浮き・剥落等が生じて劣化する。床版の劣化が進行すると、部分的に抜け落ちたり、鉄筋が錆びて全体の強度が低下する等、上部構造全体の劣化に繋がっていく。

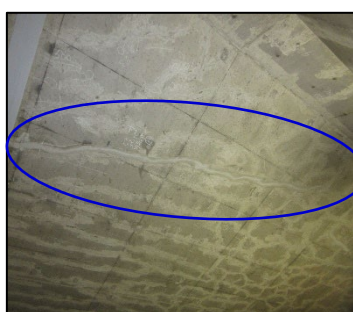
ひび割れ、補修跡

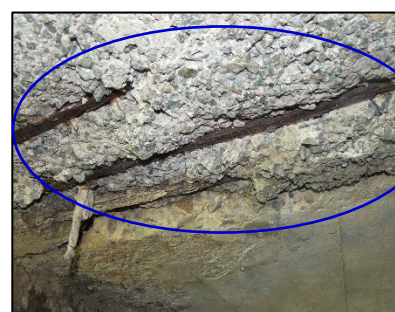
表面の剥がれ落ち、鉄筋露出

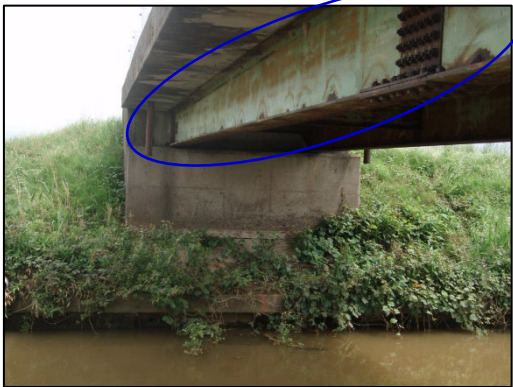
発錆

桁は鋼製のため、錆や連結ボルトの抜け等が生じて劣化する。劣化が進行すると、錆は鋼材の部材厚を減らすため、桁の強度低下の原因となる。また、ボルト脱落は連結部の強度低下の原因となり、落橋等の橋全体の劣化に繋がっていく。

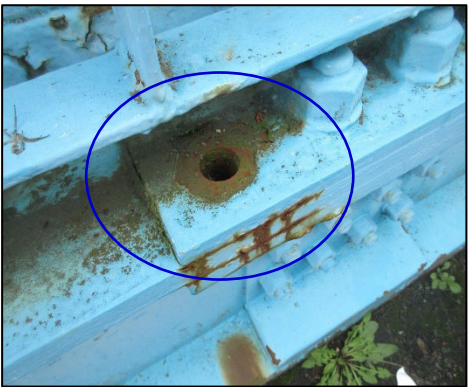
ボルト脱落
