## 研究成果報告書

| 研究開発課題名 | 腐食鋼製集水井工の内巻補強工法の開発 |
| 研究開発組合 | 共和コンクリート工業 株式会社<br>芦森工業 株式会社<br>芦森エンジニアリング 株式会社 |

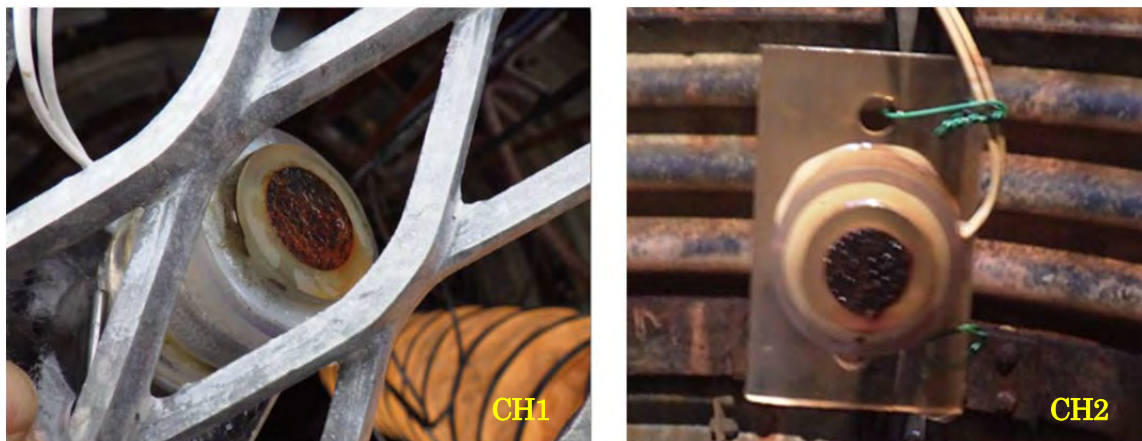
平成29年12月に昨年と同様の測定を行った。腐食センサーの状況を図1-6-1-2に示す。目視においても腐食センサーに腐食が生じており、図1-6-4-1のように計測値にも変化があった。別に設置した暴露供試体の腐食量を現在分析しており、その結果から計測値の変化と腐食量の関係を推定した。

図 1-6-1-2 平成 29 年 12 月時点での腐食センサーの状況（設置から約 1 年半後）

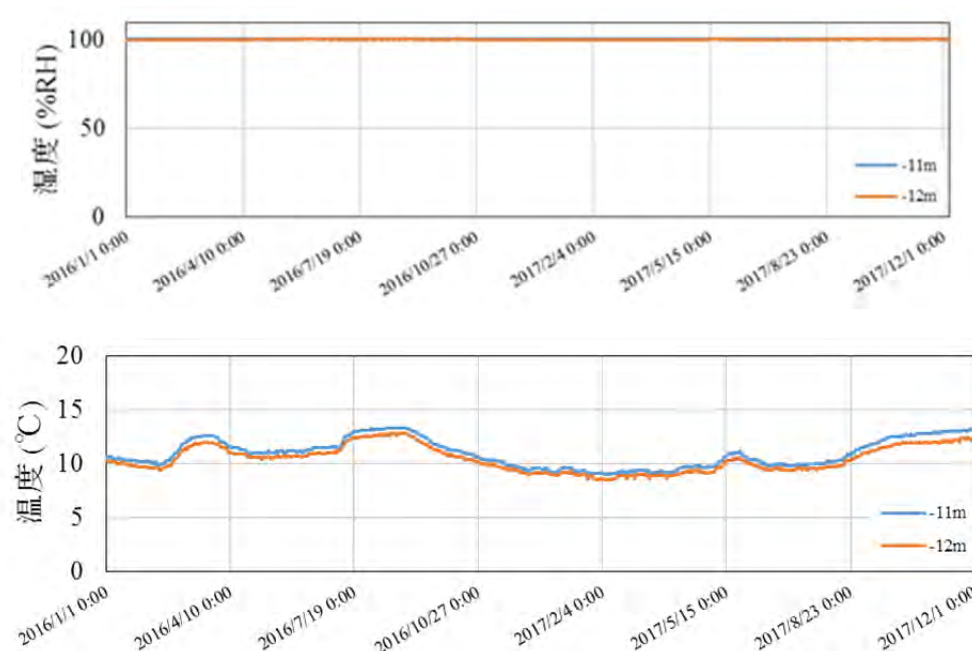
図 1-6-1-4-2 採取した湿度データおよび温度データ

集水井内部の環境モニタリングからは、集水井の底部から深さの半分程度までの湿度はほぼ 100%が継続し、腐食性の高い環境にあることが示された。また、内部温度については、5～15℃の間で推移しており、凍結などは生じ無いことも明らかになった。集水井の底水の水位変化はほとんど無く、春先の融雪期においても排水機能は十分確保されていることが確認された。集水井の内部環境を長期間測定した報告は皆無であり、このような厳しい環境条件の中で約 1 年半、欠測することなくデータを収集できたことも一つの成果と考えており、他の集水井のモニタリングを行う場合も参考になるシステム構成と考えられる。

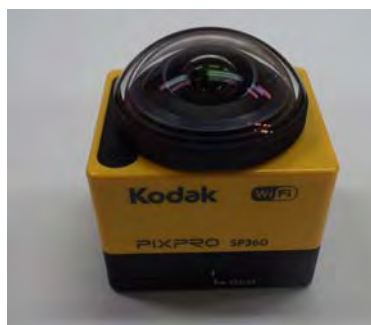
図 1-6-2-2 に示す全方位カメラをランタンの先に取り付けた集水井の内部調査用カメラを作成し、集水井の天蓋からカメラをつり下げ、集水井の内部動画を撮影する。得られた動画から集水、排水機能、補強リングの状態および植生などを把握する。

図 1-6-2-2 全方位カメラ

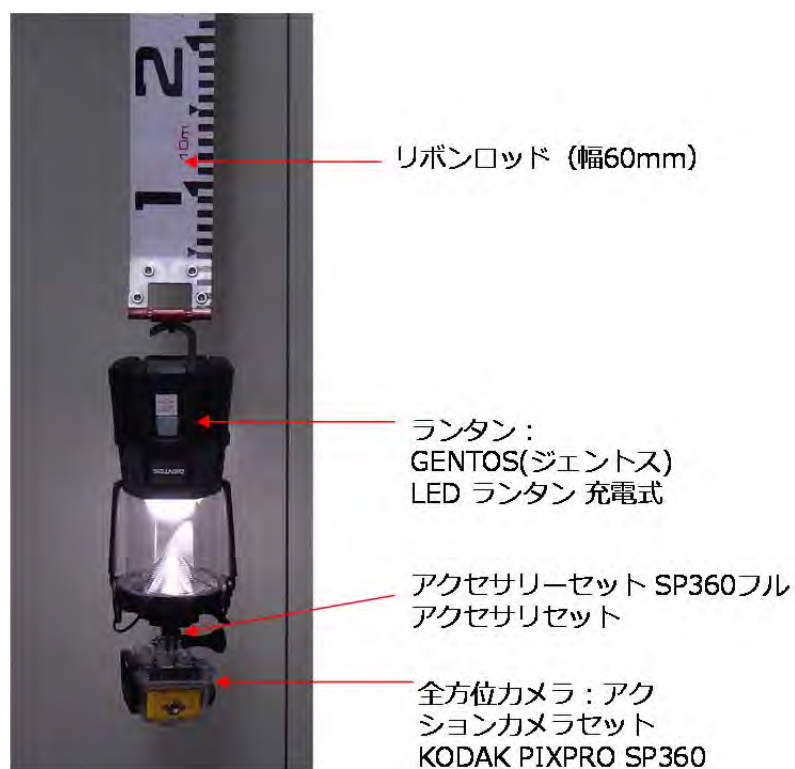
図 1-6-2-3 にカメラの概要を示す。内部調査カメラは市販品を組み合わせ作成した。ランタンの先端に図 1-6-2-2 の全方位カメラを取付ける。

図 1-6-2-3 全方位カメラ

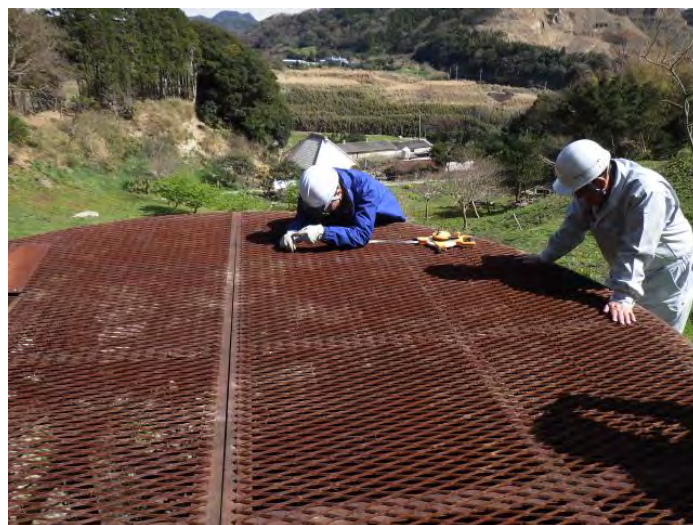
- ①水位測定：水位計により、最初に天蓋から底までの距離、水面までの距離を計る。水面までの距離を大体把握し、それより内部調査カメラを下ろさないようにする。水位計が細長いため、底を感知するのは難しいが、テープを細かく移動させ、手の感覚から底を感知する。

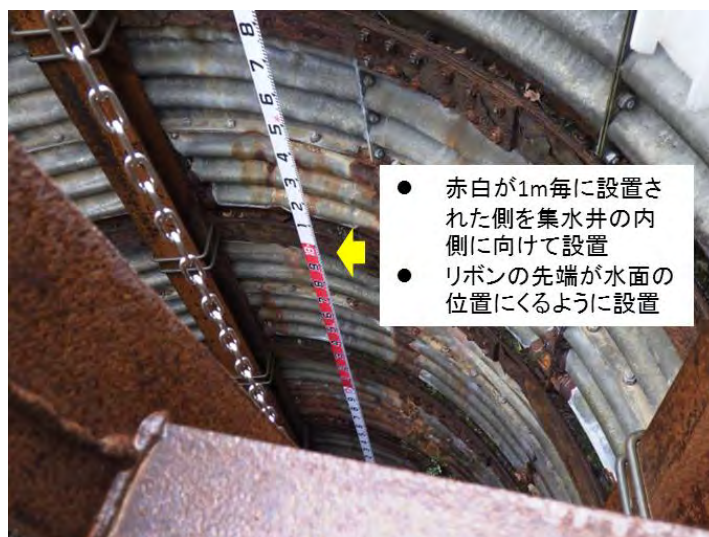
②目印用のリボンロッドの設置

リボンロッドを集水井の内面に沿わせてたれ下げる.

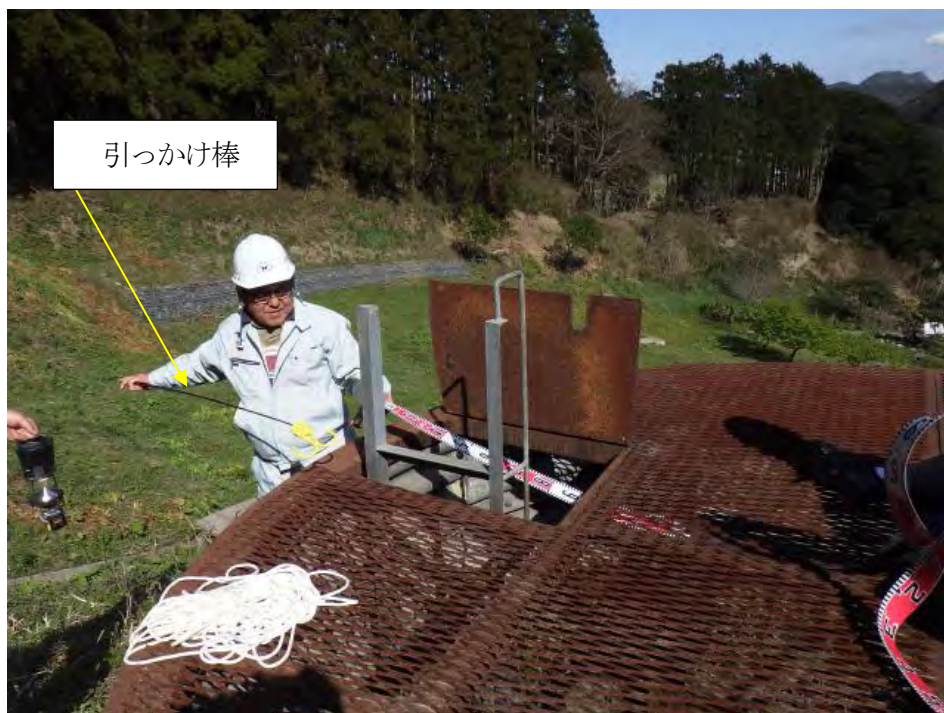
③内部調査用カメラの釣り込み：リボンロッドの先を集水井の蓋の間から差し込み入坑口から外に引っ張りだす。このとき、リボンロッドをたぐる引っ掛け棒があると便利.

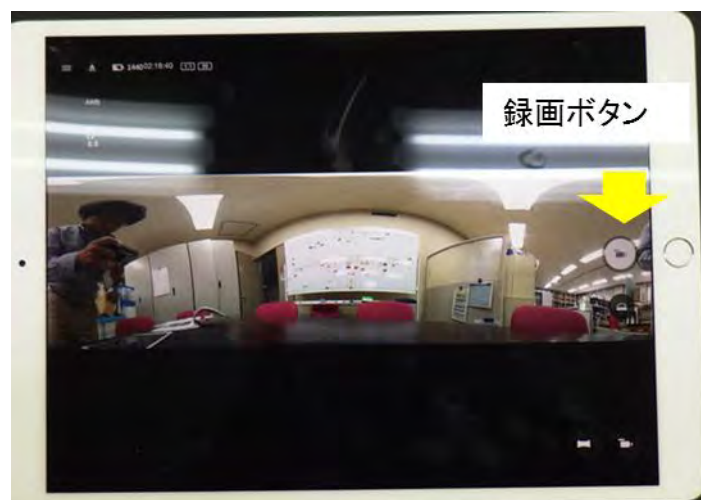
⑦タブレットの動画録画ボタンを押す.

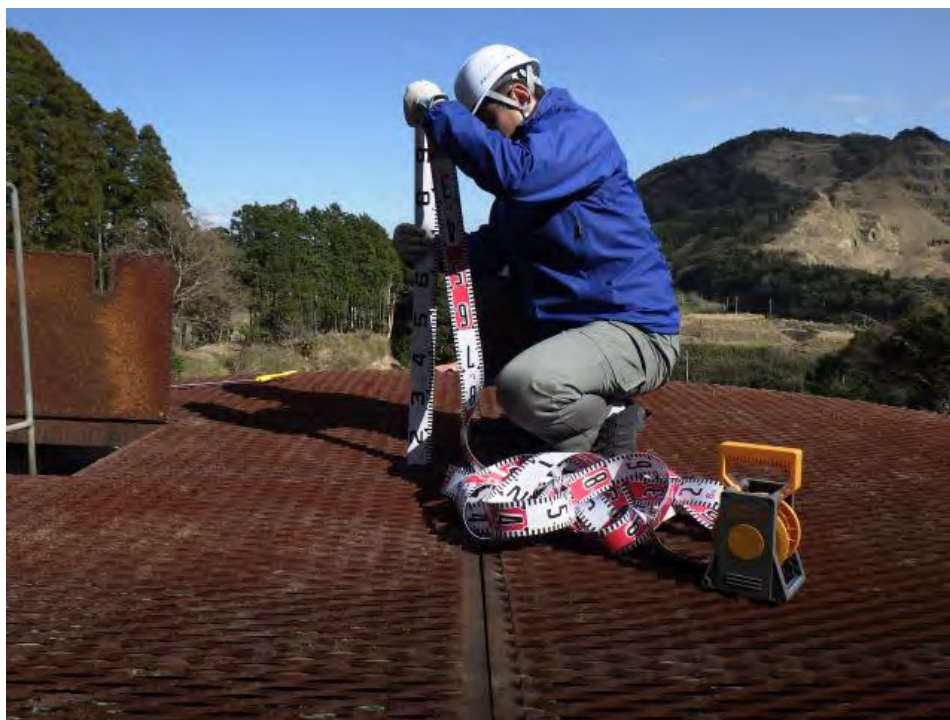
⑧内部探査カメラを降下させる.

水面までの距離を確認し、水面から 50cm ぐらい上の位置まで、内部調査カメラを降下させる。1m 当たり 3～4 秒で降ろす。集水井の底までカメラが達したら、モニタ同じ手順でカメラを上昇させ、動画を録画する。

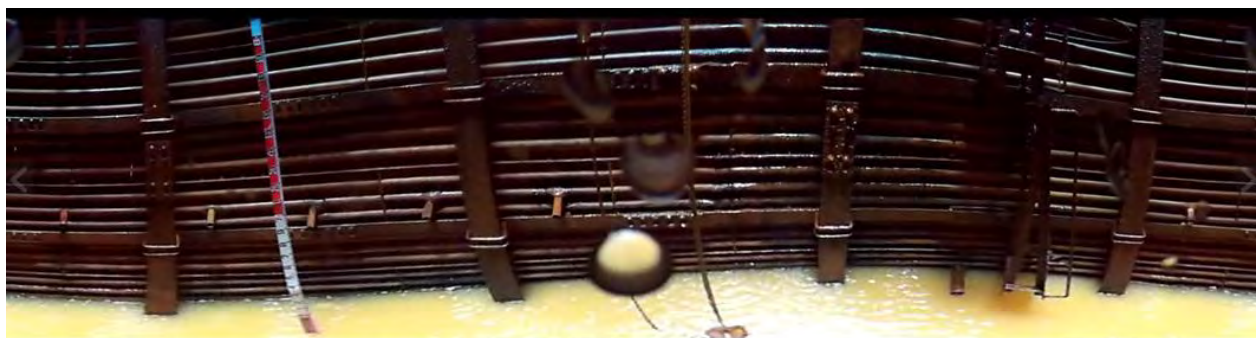
⑨内部カメラを途中止めながら上昇させる。

モニタを確認しながら、途中1時停止をしながら、1m 当たり 5 秒程度でカメラを上昇させる。途中停める時間は 10 秒程度、位置は、①底部（排水 B の観察）、②下段集水 B、③上段集水 B、④中間、⑤最上部、⑥植生のある位置、⑦変状位置、である。

カメラは、下の写真のように Panorama モードのちょうど真ん中に対象物が写る位置で停止するのが良い（例は少し下過ぎるが）。

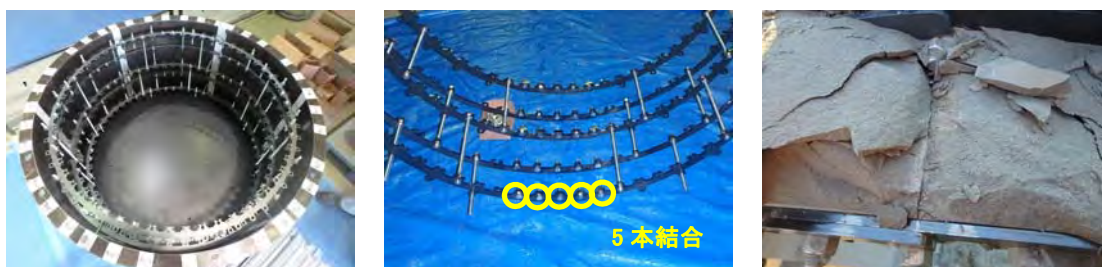
引張部材である鋼製リングは 4 分割して集水井内で組み立てる。このため、接合部が 4 か所あり、この部分が構造部材の弱点と想定した。平成 27 年度の検討時は接合部の重ね合わせ部を 5 本のボルトで結合し、 $\phi 1300\text{mm}$  の円環外圧強度試験を実施したが、この部分の剛性が高くなりすぎたため、接合部の境目に応力集中が発生し、局所的な破壊が生じた。平成 27 年度の円環外圧強度試験状況を図 1-6-4-1 に示す。

図 1-6-4-1 平成 27 年度円環外圧強度試験実施状況

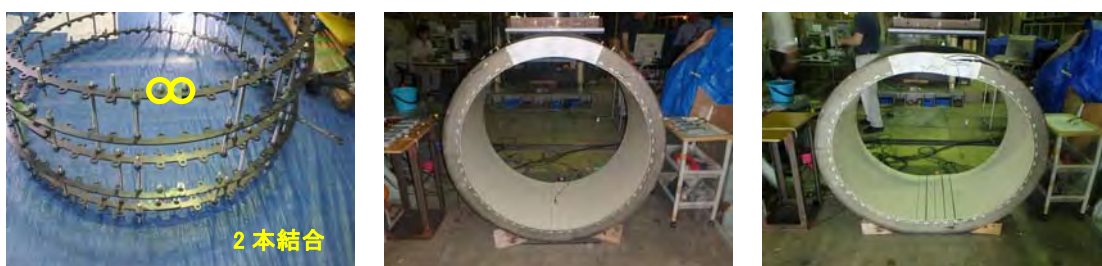
平成 28 年度検討時に接合部の重ね合わせ部を見直し、ボルト数を 2 本に減らして結合して円環外圧強度試験を実施した。平成 28 年度の円環外圧強度試験状況を図 1-6-4-2 に示す。

図 1-6-4-2 平成 28 年度円環外圧強度試験実施状況

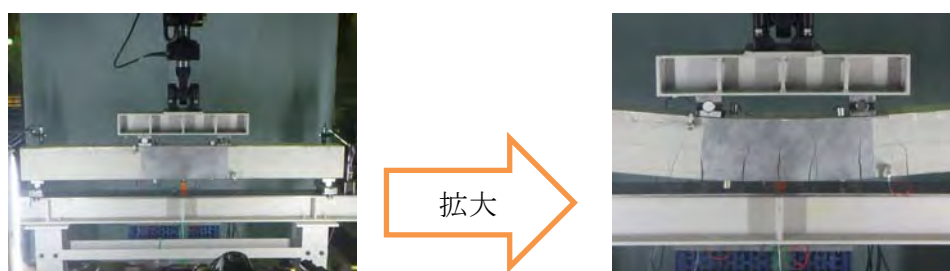
構造照査においては引張部材を丸鋼として計算している。当初、鋼製リングには凹凸があり、異形鉄筋のような付着力が期待できると想定し、 $W100 \times H150 \times L1500\text{mm}$  の梁試験体を使用し、梁曲げ載荷試験により確認を行った。併せて充てん材のコストダウンとして、使用している専用モルタルの配合を見直し、梁曲げ載荷試験による比較を実施し、鋼製リングの有効断面がどの部分であるか調べるために凹凸部分を一定にし、構造計算に用いる有効高さの幅を変化させて確認を行った。梁曲げ載荷試験状況を図 1-6-4-3 に示す。

図 1-6-4-3 梁曲げ載荷試験実施状況

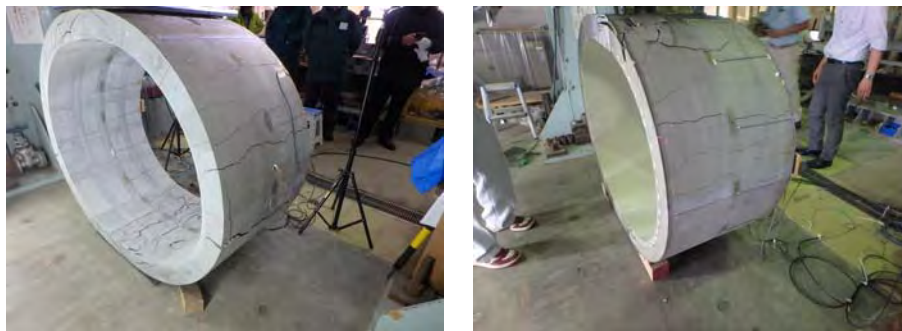
円環外圧強度試験の結果、接合部を 2 本のボルト結合とした場合、図 1-6-4-4 に示すように供試体にはひび割れが分散して発生しており、局所的な破壊の発生は解消された。供試体は局所的な破壊に至らず、断面に均一なひび割れが発生する構造となることを確認した。図 1-6-4-4 に円環外圧強度試験ひび割れ発生状況を示す。(左図が平成 27 年度実施供試体、右図が平成 28 年度実施供試体)

図 1-6-4-4 円環外圧強度試験ひび割れ発生状況

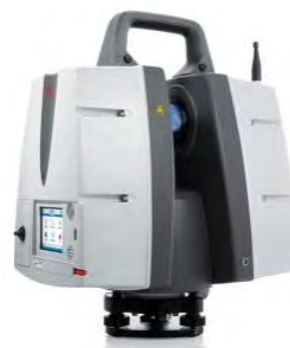
図 1-6-5-2

3D スキャナー（ライカ社）

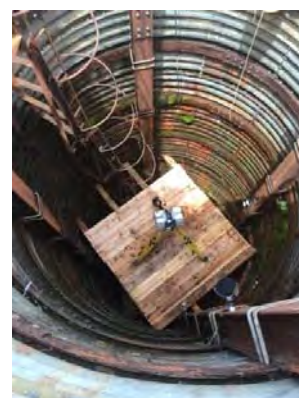
図 1-6-5-3

左図のように井筒内に足場を設置し最下段より無人で 3D スキャナーで測量した。

測量状況（リモート）

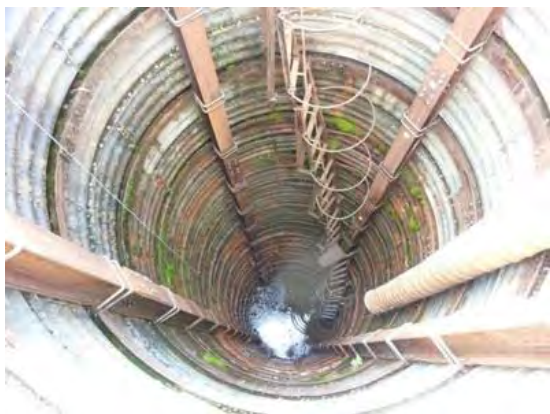
フローリング内巻補強工法は、腐食により維持管理作業が困難な集水井を対象とした補強工法であり、現状の集水井を外型枠として利用し、その内側に鋼製リングと硬質塩化ビニル製の表面部材を組み合わせた内型枠を組み立て、その間を高流動充填材で間詰めすることにより一体的な井筒を形成する。施工前の状況を図 1-6-8-1、施工後の状況を図 1-6-8-2 に示す。

図 1-6-8-1 施工前

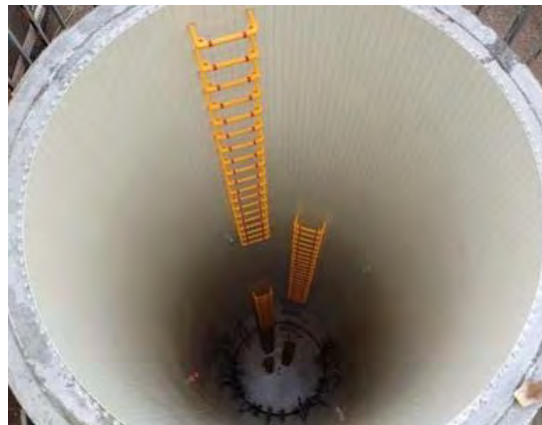
図 1-6-8-2 施工後

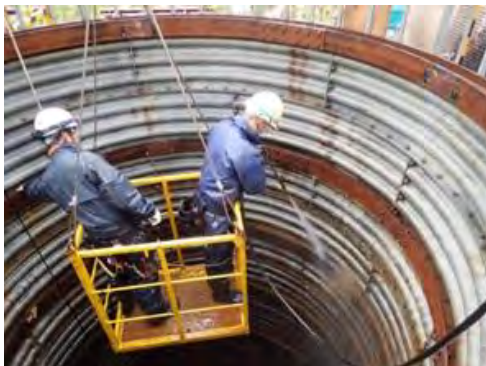
既設集水井を高圧洗浄する。

図 1-6-8-4 高圧洗浄状況

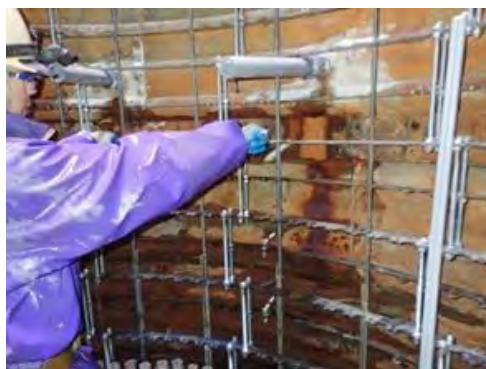
内側・外側の鋼製リングをそれぞれ@250mm の間隔で組み立てる。

図 1-6-8-5 鋼製リング組み立て状況

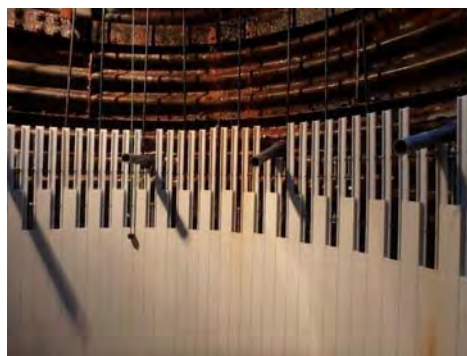
組み立てた鋼製リングにかん合部材を組み付け、仕上り及び内型枠となる表面部材を組み付ける。

図 1-6-8-6 かん合・表面部材組み付け状況

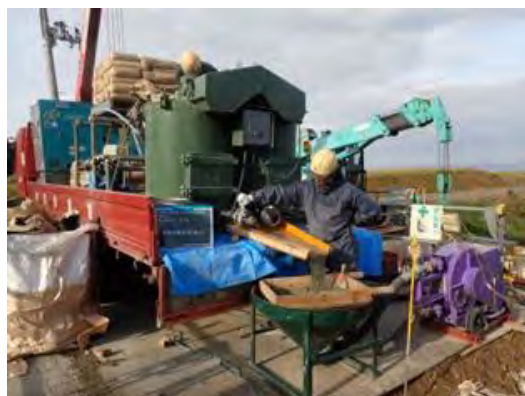
地上プラントで混練する。

図 1-6-8-7 混練状況（地上プラント）

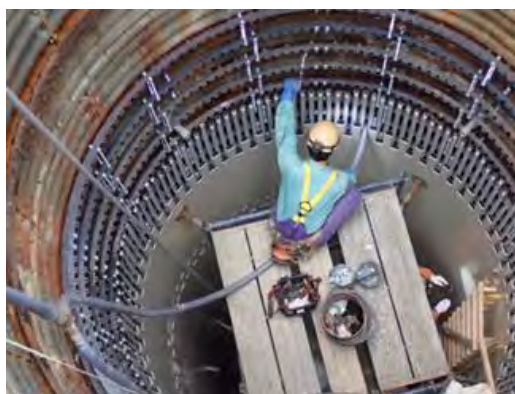
ライナープレートと表面部材の間に高流動充てん材を充てんする。1日約 1.5m の打設高さで施工が可能であった。

図 1-6-8-9 充てん状況

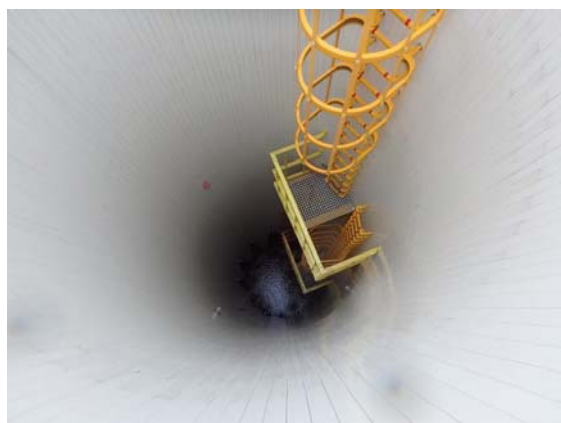
現場実証施工実施 1 年後の平成 29 年 12 月に対象集水井の追跡調査を行った。内径測定・延長測定を行い、1 年前の竣工時と比較したところ大きな変異は見られなかった。また目視にて現況を確認し異常のないことを確認した。測定結果を表 1-6-8-3、4 に測定位置および状況を図 1-6-8-10～12 に示す。

図 1-6-8-11 施工後 1 年の状況

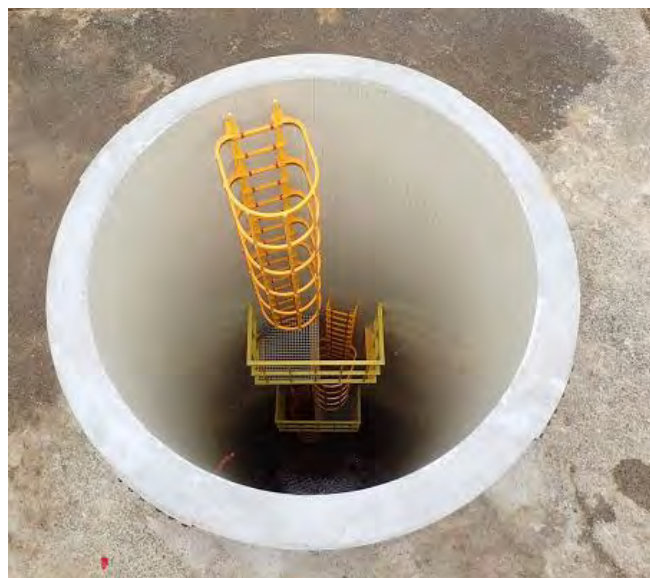
集水井の機能診断に基づき、その性能低下に応じた補修・補強を行うための基礎資料を作成した。また、広い範囲の性能低下に対応可能な内巻補強工法の設計、施工方法を開発するとともにその設計・施工マニュアルを作成した。本研究開発で開発した内巻補強工法の特徴はバーチカルスティフナーやラテラルストラットがあっても最小限の補強厚みで集水井の内巻きを施工することができる点にある。当工法を行うことで集水井の機能が回復して、集水井本来の目的である集水・排水が安全に確保することができる。また当工法で採用した点検梯子は合性樹脂製で錆びないため、施設管理者は安心して使用することができる。

図 2-2-1-1 フローリング内巻補強工法

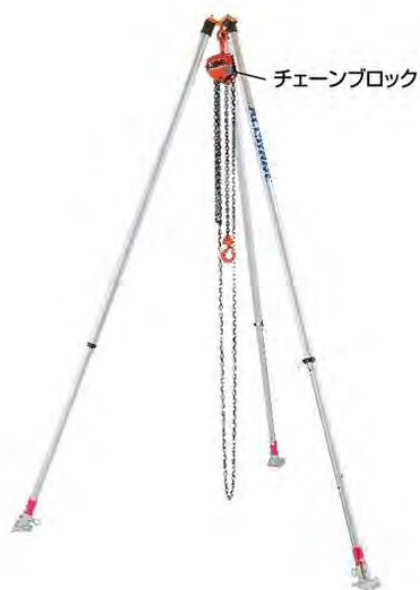
撤去されるバーチカルスティフナーを地上よりクレーンや三脚に設置したチェンブロック等で吊り上げ、異常な変位を抑制する。

吊り上げ策の例（長谷川工業株式会社 HP より）
