## 拡径式鋼管継手構造の研究開発

### 1. 研究開発の概要

工 事 件 名：昭和開水路拡径式鋼管併設水路工事

実 施 地 区：香川用水

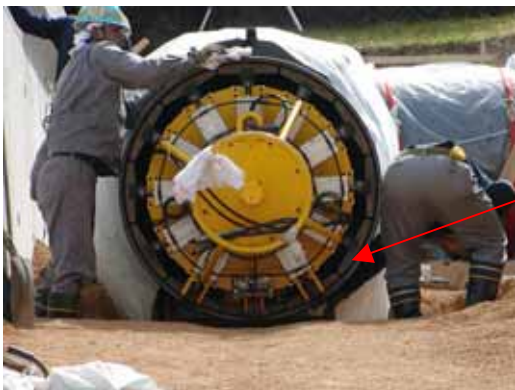
### 【1】接続拡径作業準備

拡径装置の接続拡径シュー周囲の清掃。  
拡径装置は既設管に吊り込み済み。  
(拡径鋼管 STW400 1200A×6t)  
接続拡径シューは1/2分割

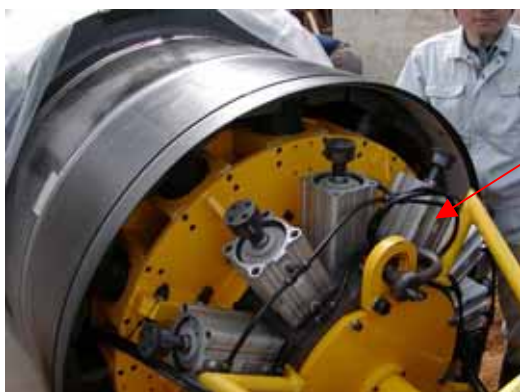
### 【2】接続拡径作業準備完了

磨き上げられた接続拡径シュー。  
手前のソング・ロッドはエア・式ストップ

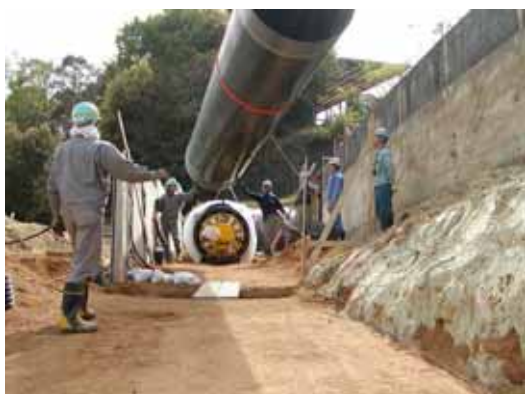
### 【3】接続拡径作業開始

工場にてソケット拡径処理済み鋼管を  
クレーンにて吊込み。

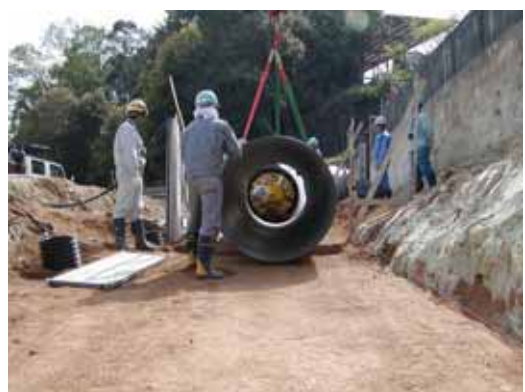
### 【4】拡径鋼管を既設拡径鋼管の延長上に設置

基盤にあわせ、起伏や斜度調整の為、  
チェーンブロックを使用し作業。

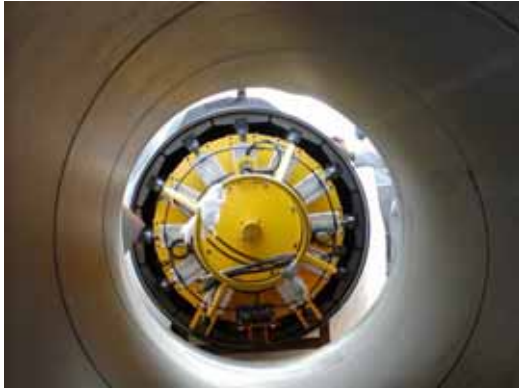
- 【5】既設拡径鋼管の延長に設置完了**  
吊り込みの鋼管をほぼ中心にセット完了。  
(ソケット拡径鋼管内より撮影)

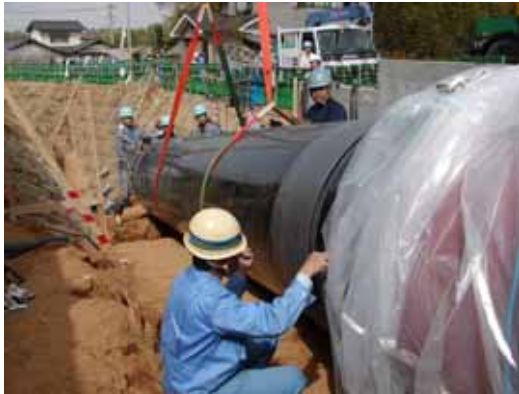
- 【6】拡径鋼管の接続作業**  
拡径鋼管をクレーンと人力により既設鋼管に挿し込む。

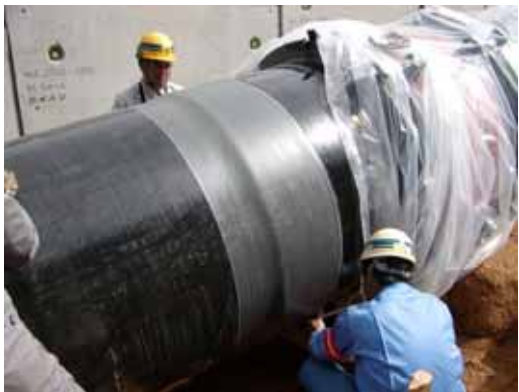
- 【7】拡径鋼管接続状態のチェック**  
予め拡径鋼管に付けられた印により、  
上下左右の調整を行う。  
(左がソケット口、右がストレート口)

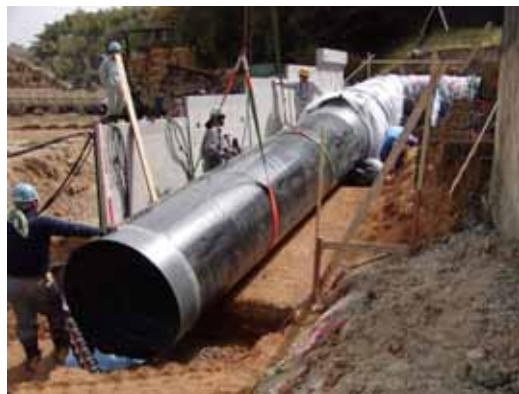
- 【8】拡径鋼管の接続作業**  
接続の微調整は全てチェーンブロックと  
人力にて実施。

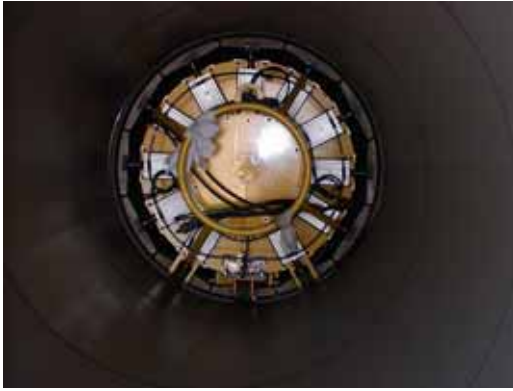
- 【 9 】 拡径鋼管の固定完了**  
固定された拡径鋼管内部。

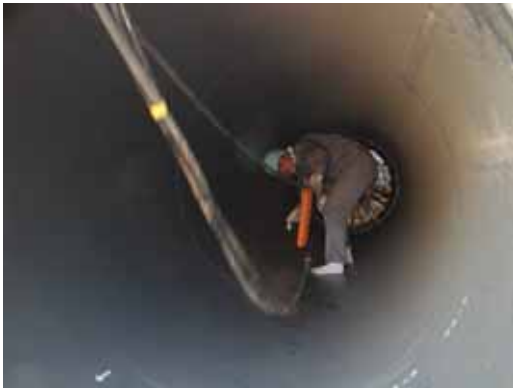
- 【 10 】 接続拡径作業開始準備**  
拡径装置操作員がソケット管内に入り動力ケーブルとリモコンを設置する。

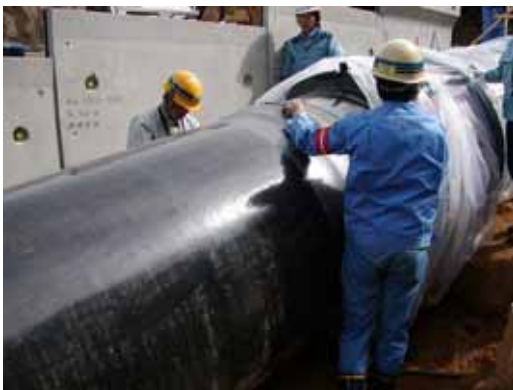
- 【 11 】 拡径作業前の鋼管接続部外径計測**  
拡径の進捗状況確認の為、巻尺にて拡径前の管接合部を計測。

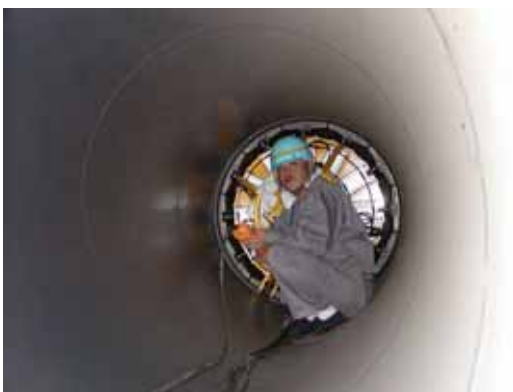
- 【 12 】 接続拡径作業開始**  
接続拡径はリモコンにて管内操作員が行う。  
外面からの作業指揮者の合図にて開始。

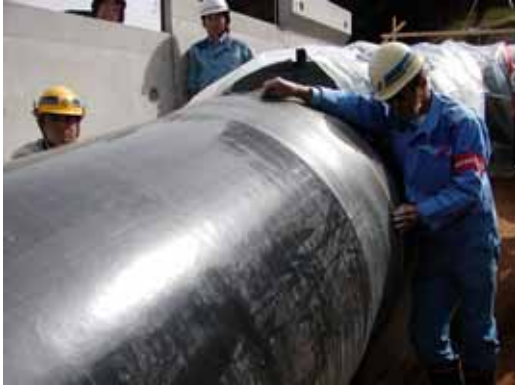
### 【13】 拡径作業進捗確認

拡径部分の管外径を2名で計測する。  
接続拡径に要する時間はほぼ3分。
