研究成果報告書

研究課題名	農業用パイプラインの効率的な機能診断技術の開発
研究開発組合代表者名	積水化学工業株式会社

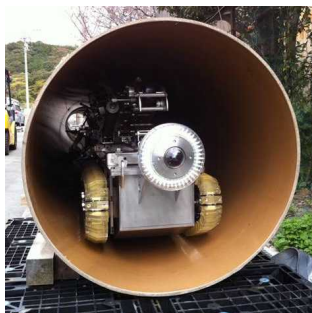
写真1 自走車 (800)

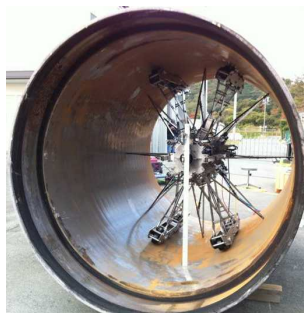
写真2 内径測定ユニット (1500)

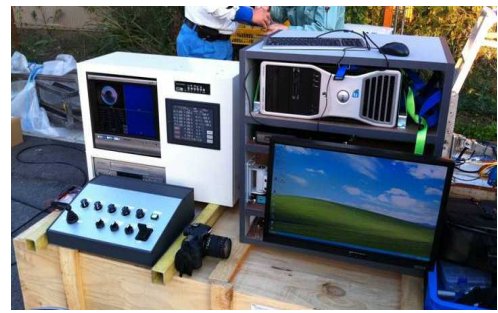
写真3 制御装置(左) 画像展開装置(右)
