赤外線サーモグラフィ法による腐食鋼矢板のスクリーニング 及び補修後施設の自主検査に関する報告書

平成 28 年 3 月

国立大学法人 新潟大学
藤村ヒューム管株式会社
株式会社 水倉組

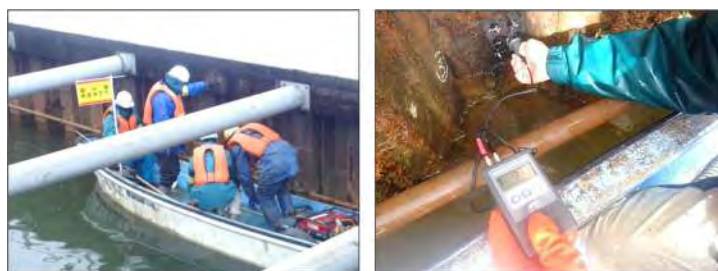
図-2 超音波板厚計による残存板厚調査

鋼矢板水路の防食対策を効率的かつ効果的に進めるには、定期的な機能診断調査による既存施設の腐食状態の把握が不可欠である。図-1 に機能診断調査の実施フローチャートを示す。機能診断調査は、施設の機能の状態、劣化の過程およびその原因を把握するための調査と定義されており、原則として専門的な知見を有する技術者が、調査を行う定点を設定し、現地における目視や計測により実施することを基本としている¹⁾。鋼矢板水路においても既存の調査手法は、鋼矢板表面の目視調査を前提としており、100 m 程度の一定距離を置いて鋼矢板の残存板厚を測定し、健全度ランクの評価が行われていた²⁾。一般的に鋼矢板の板厚は、超音波板厚計を用いて測定されることから、図-2 に示すように、湿潤な水路内に立ち入る必要があり、一回の測定でカバーできる範囲も狭く、長大で空間的な広がりを持つ鋼矢板水路においては極めて非効率であった。

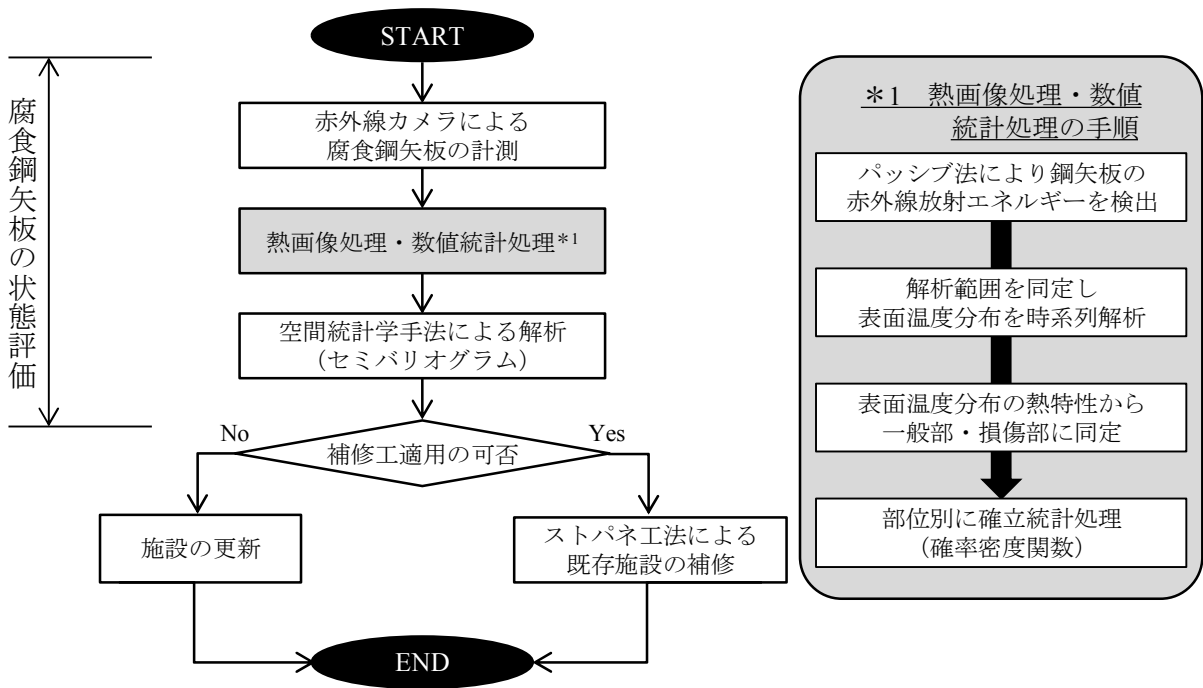
図-6 赤外線計測・解析フロー図（腐食鋼矢板の状態評価）

-7 は、赤外線サーモグラフィ法により取得した赤外線画像を用いて、既存施設の腐食状態と補修後施設の状態評価を行うための解析手順を示している。解析手順は以下の通りである。

まず始めに既存施設の赤外線画像データを取得し、数値統計処理をおこなう。得られたデータを基にセミバリオグラム解析により既存施設の腐食状態をスクリーニングし、補修工適用の可否を判断する。補修工が必要と判断された既存施設は、ストパネ工法により補修を行う。ストパネ工法施工後の施設を対象として赤外線画像データを取得し、数値統計処理をおこなう。得られたデータを基に施工不良の有無を判断し、必要な場合は再施工を行う。

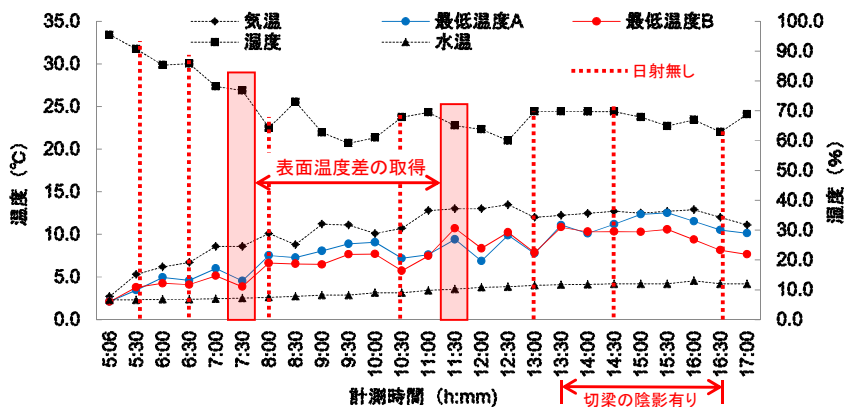
図-10 赤外線画像計測時の環境条件

現地調査では、腐食した鋼矢板表面を対象として、太陽光を熱源とした自然状態での加熱により赤外線画像を取得するパッシブ法を用いて赤外線画像を計測した。使用した赤外線サーモグラフィの仕様を表-1に示す。赤外線画像は、2015年4月22日の7:00から12:00までの12時間の時系列変化を30分に1枚の間隔で計測した。計測時の気象条件は、計測対象近傍で温湿度ロガー（日置電機（株）社製）により計測した。計測期間中の平均値は、気温 10.5℃、湿度 70.8%、水温 9.6℃である（図-10）。表面温度差は、図-11に見られるような日射や陰影の影響を考慮して、7時30分と11時30分の赤外線画像を用いて解析した。鋼矢板表面から4.5mの位置に赤外線サーモグラフィを設置し、損傷部と一般部の赤外線画像を横1.35m、縦1.80m（240×320 pixel）の範囲で取得し、表面温度差を解析し、空間特性をセミバリオグラムの球型モデルにより評価した（図-12）。

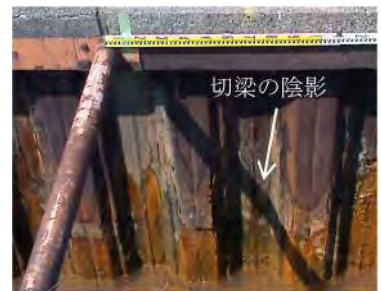
図-11 切梁の陰影

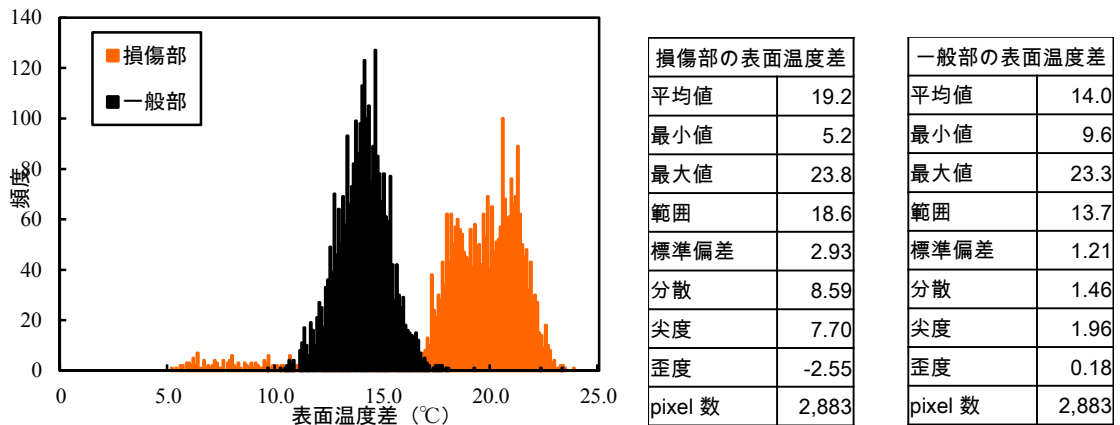
図-13 部位別表面温度差分布

腐食鋼矢板の温度変化特性は、損傷状況により異なる傾向が確認された（図-13）。損傷部では、平均温度 19.2℃（最大：23.8℃、最少 5.2℃）であった。一般部では、損傷部と異なり平均温度 14.0℃（最大：23.3℃、最少 9.6℃）であった。これは、既往の研究¹⁴⁾からも明らかにように熱容量の相違に起因しているものと考えられる。一般的に損傷が局所的に進行し、断面の減少や欠損が顕在化した鋼矢板では、熱容量が低いことから、温度変化が拡大する傾向にある。本調査対象においても、損傷部では通常部と異なる熱特性を顕在化させたものと考えられる。

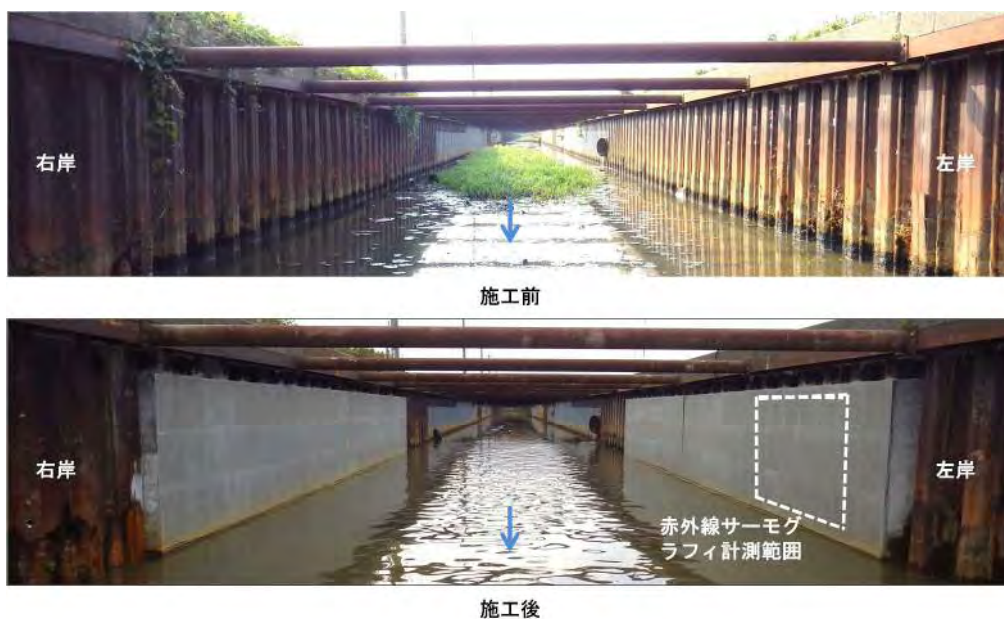
図-15 施設の概要

施設の概要を図-15に示す。施設は、新潟市江南区に位置する1970年に供用開始（調査時点で45年経過）された新村排水路である。自立式護岸形式の農業用排水路で、水路幅は6.55 m、水路渠底から笠コンクリート天端までの水路高は2.6 mである。対象施設では、2015年9月～2016年年1月の期間においてストックマネジメント技術高度化事業の実証試験によりストパネ工法を用いた補修が行われた。補修延長は15m、補修高さは2mの左右両岸である（補修面積60 m²）。

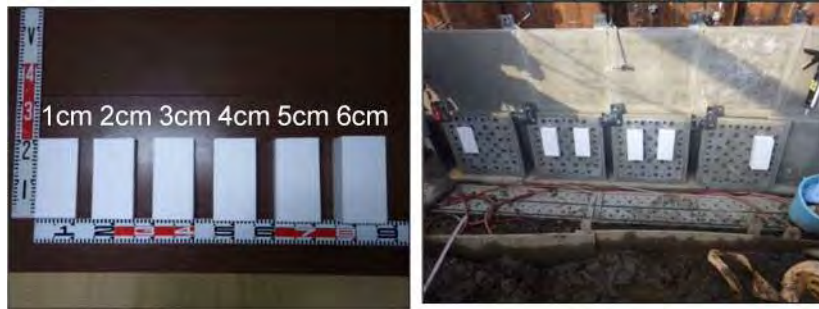
図-16 人工欠損用発泡スチロール（厚さ 1cm～6cm）の設置状況

ストパネ工法は、鋼矢板表面に接続金具を溶接して、プレキャストコンクリートパネルを設置し、内部にコンクリートを充填する。実証試験では、プレキャストコンクリートパネルと鋼矢板の間にコンクリートを充填する際に、コンクリート内部に厚さ1 cm～6 cmの発泡スチロール片を挿入し疑似的に人工欠損を発生させた（図-16）。各人工欠損部に対し、解析範囲を設定し未充填部とした。加えて、近傍の充填部から未充填部と同一の大きさで解析範囲を抽出し、赤外線画像を比較した。図-17に各解析範囲の概要図を示す。現地調査では、図-15に示すプレキャストコンクリートパネル表面の計測範囲を対象として、太陽光を熱源とした自然状態での加熱により赤外

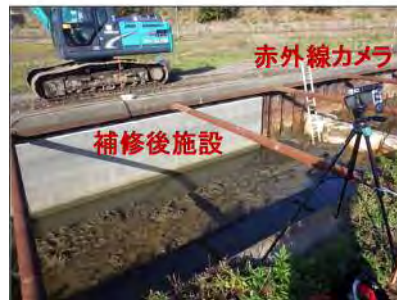
図-19 赤外線カメラ設置状況

赤外線サーモグラフィは、図-19に示すようにプレキャストコンクリートパネル表面から7.0 m離れた東面に設置し、横320×縦240 pixel（横2.5 m、縦1.9 m）の範囲で赤外線画像を取得した。取
