官民連携新技術研究開発事業 新技術概要書

1. 新技術名	効率的な農業用水維持管理のための非破壊調査技術および劣化診断システムの開発			
2. 開発会社	日本工営株式会社 コマツエンジニアリング株式会社 株式会社 ウォールナット			
3. 資料請求先	会社名	日本工営株式会社		
	住所	東京都千代田区麴町4-2		
	担当課	インフラマネジメント部	担当者	藤原 鉄朗
	電話	03-3238-8116	FAX	03-3238-8094
	ホームページ	http://www.n-koei.co.jp/library/shirvo.html

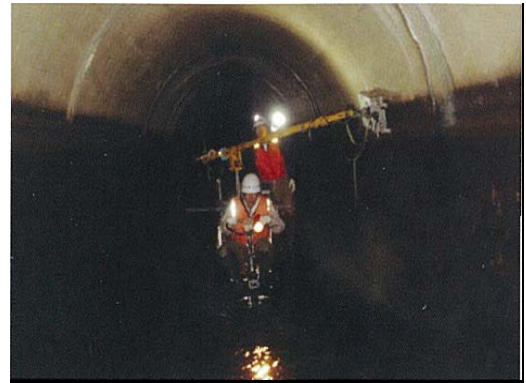
②レーダ計測状況

本調査の課題は、短い断水時間のなかで、いかに精度よく水路トンネルの機能診断調査を実施するか？ということにあった。
 本業務では、官民連携新技術開発事業で開発した水路トンネルの非破壊調査技術のうち、レーザー法による壁面連続画像計測技術およびレーダ法による覆工背面空洞調査技術を適用し、短い断水時間のなかで詳細なトンネルの診断を実施した。

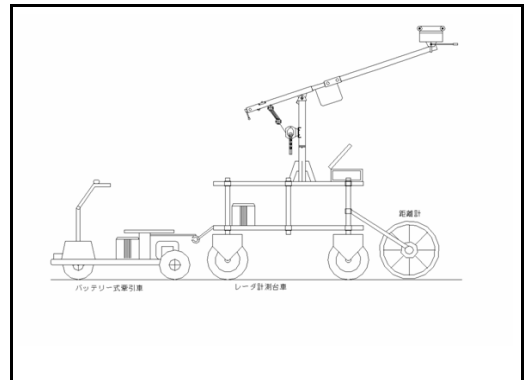
④レーダ計測装置

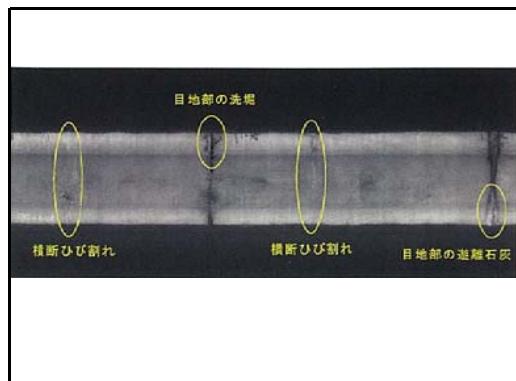
⑤レーザー計測による壁面画像例

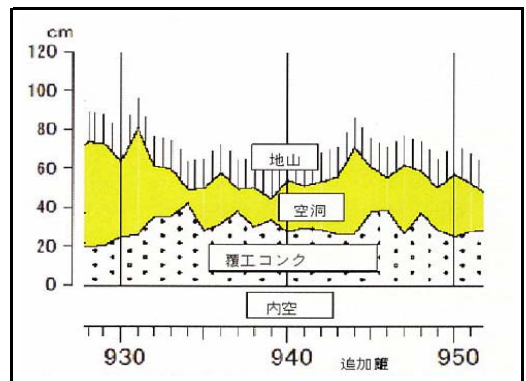
⑥レーダによる覆工背面調査結果

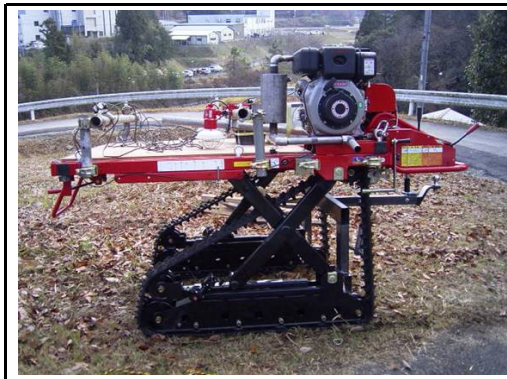
①レーザー・レーダ技術を搭載用の自走台車

本業務では、これらの問題点を解決するために、減量通水状態（設計流量の2～5割程度の通水を確保した状態）で調査を行うために開発した自走台車について、現地実証実験を行い、その性能を確認したものである。

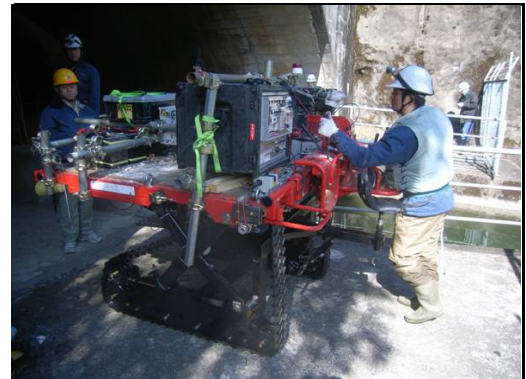
②自走台車の現場投入状況

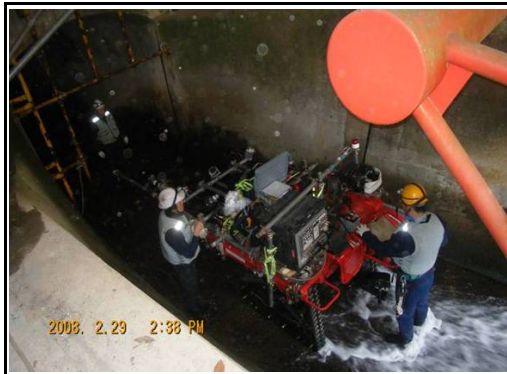
③自走台車の水路内への投入状況

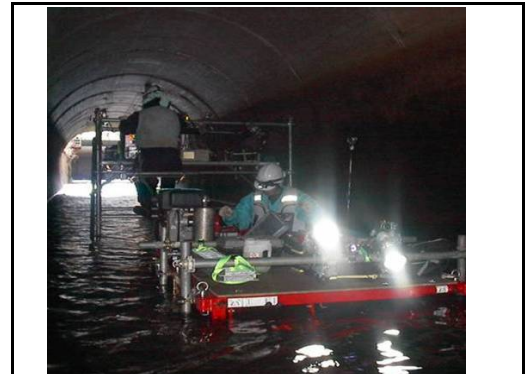
④自走台車による減量通水調査（レーザー計測）
