2) ひび割れ注入管理システムの開発

2. 事業の成果

1) コンクリート表面ひび割れのモニタリング装置の開発

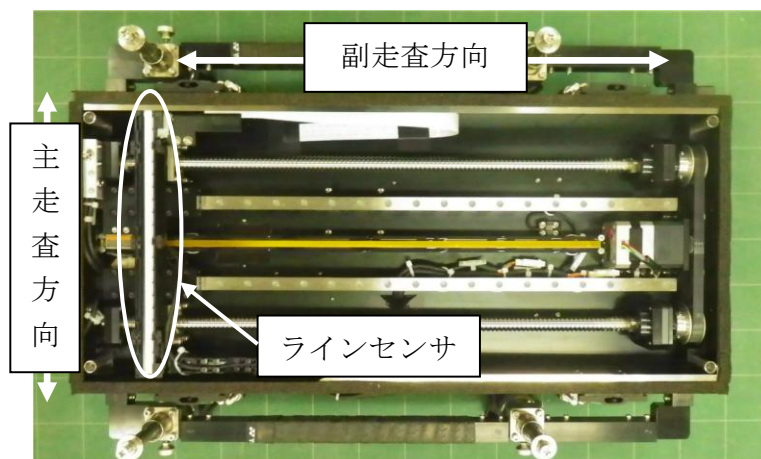
写真-2.1.1 開発したモニタリング装置

①新しいモニタリング装置を開発した。

②開発したモニタリング装置は、コンクリート表面の高精細な画像情報を入手できることを確認した。

③さらに、これまでは不可能であった、鉄筋の腐食に伴うコンクリート表面のひずみ変化をとらえることが可能であり、今回の実験の範囲では、コンクリート表面にひび割れが発生する前に、ひび割れの発生位置を予測できることが分かった。ひび割れの発生時期やひび割れ発生の原因の推定に関しては、モニタリング装置で対応は可能であると考えられるが、さらに詳細な検討が必要である。

- ・モニタリング装置は、装置がセット・撮影できる条件であれば、RC 造の全ての水利施設（新設および既設ともに）で計測が可能である。
- ・最大読み取りサイズは 375mm×210mm、読み取り解像度は 1,200dpi×1,200dpi であり、幅 0.0212mm 以上のひび割れが確認できる。
- ・ひずみの計測では、初期値が必要である（例えば、建設直後あるいは補修工事直後の画像データ）。
- ・撮影できる範囲が 375mm×210mm であるため、計測位置は構造物の環境条件等を考慮してポイントを絞って計測する。
- ・汚れ等により画像データにノイズがでる可能性があるため、撮影位置の選定では留意する必要がある。
- ・装置が防水仕様でないため、雨天時は調査ができない。
- ・モニタリング装置の計測位置・計測頻度等は構造物毎に検討する必要があるため、計測に当たっては、経験が豊富なコンクリート診断士等の資格者が実施することが望まれる。

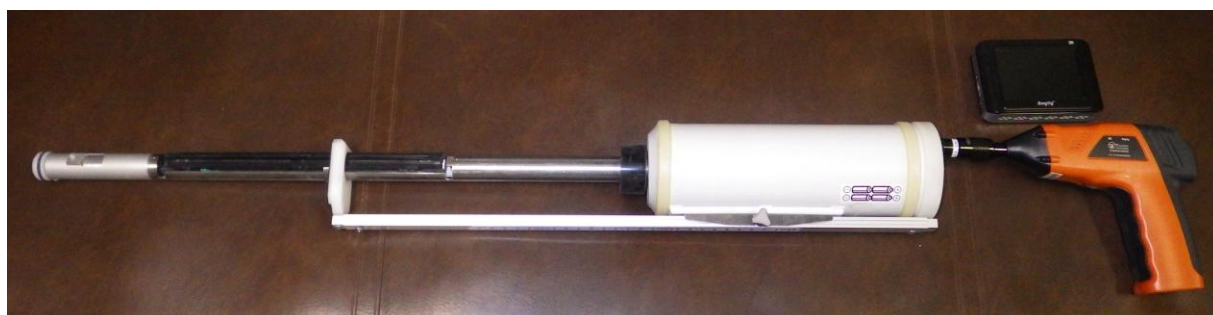
写真-2.1.2 開発した注入管理装置

①新しい注入管理システム（紫外線ライト型計測装置）を開発した。

②紫外線ライト型計測装置は深さ 350mm までのひび割れの注入状況を観察でき、構造物のかぶりコンクリート部の注入状況を精度よく観察できる。

開発した紫外線ライト型計測装置は、注入材の位置を確認するための CMOS カメラと、充填状況をより詳細に確認するためのラインセンサで構成されているが、ラインセンサに注入材の位置を確認できる機能を付加できれば、より作業性が向上する。
