# 津波の発生と海岸防災林が発揮した効果

# 津波を考慮した海岸防災林

# 海岸防災林の造成

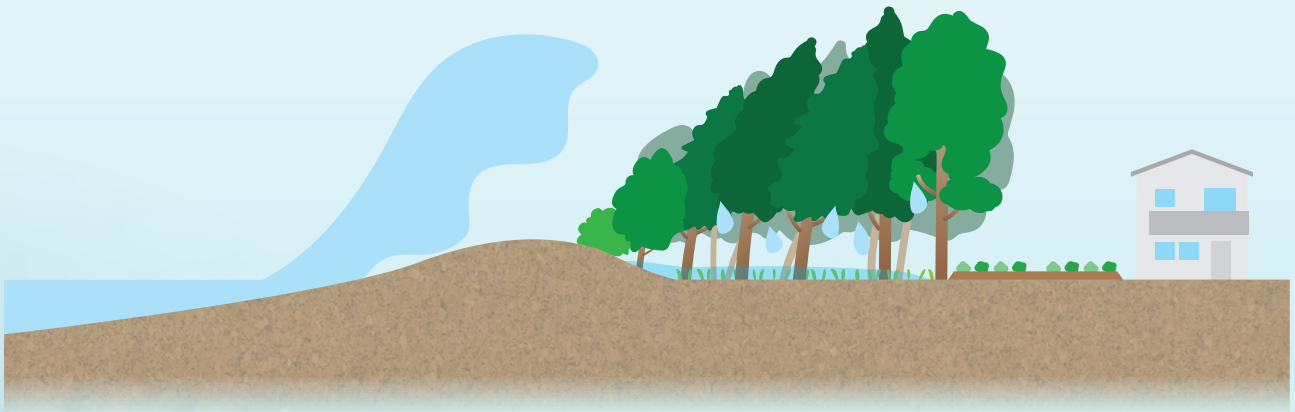
海岸防災林は、海岸からの塩分を含んだ風を弱め田畑への塩害などを防ぎます。また、津波や高潮の勢いを弱めることで住宅などへの被害を軽減します。

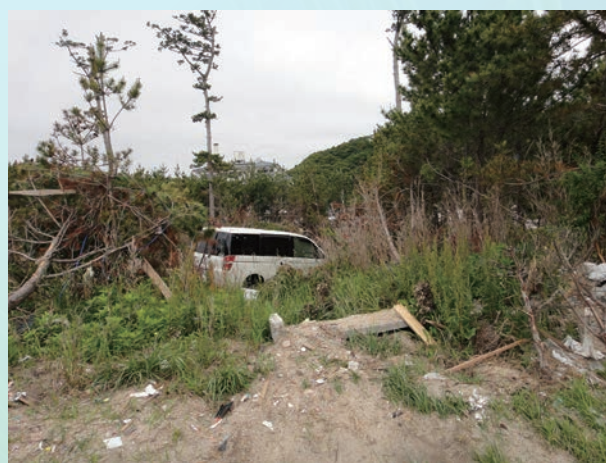
過去の事例や震災後の検証結果から海岸防災林には、津波の波力を減衰して流速やエネルギーを低下させ、その破壊力を弱める効果があったとされています。

林帯が残った海岸防災林では、漂流物を捕捉し林帯の背後に位置する住宅地への被害を軽減させたという事例も報告されています。

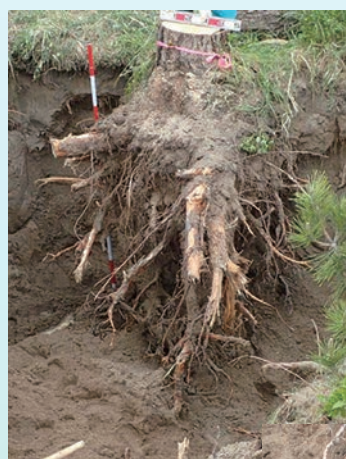
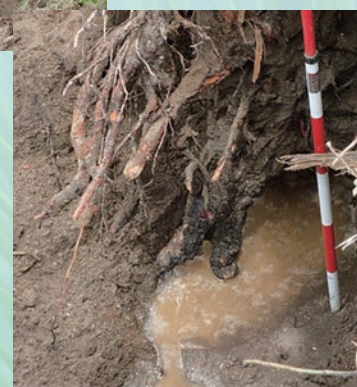
クロマツは深根性の樹種（右上写真）であり、本来ならば根返りなどを起こしにくいと考えられます。しかし、地下水位が高いと根系の成長が阻害されてしまいます（右下写真）。生育基盤盛土により、通気性や排水を良好な状態にすることにより、健全な根系の発達が期待できます。

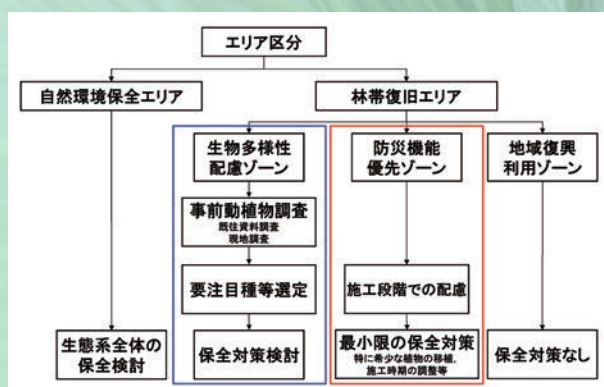
震災後の調査で、被災した海岸防災林の土砂から様々な種子や生き物が発見されました。盛土をするとこれらは死滅し豊かな生物多様性が戻らない可能性があることから、仙台湾では生物多様性保全のためにゾーニングを行い、エリアごとに管理方法を検討しました。
