## 森林の崩壊防止機能の限界

## 森林の崩壊防止機能の注意点

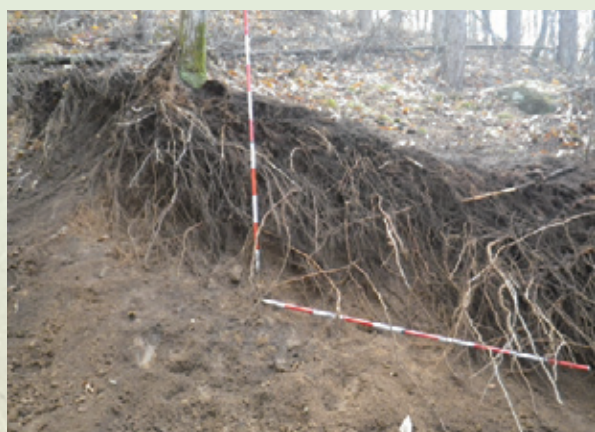
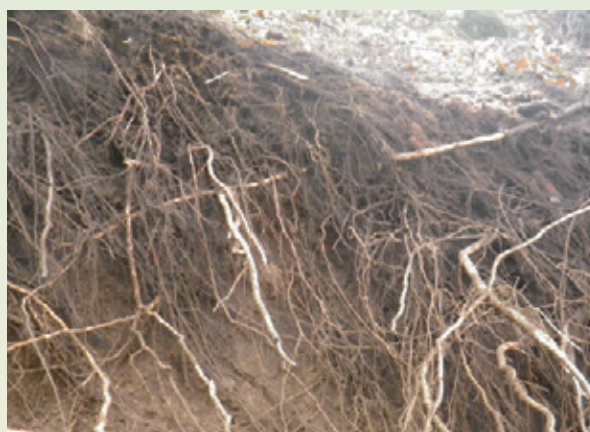
平成 25 年に伊豆大島で発生した崩壊や平成 29 年九州北部豪雨では、森林が存在する多くの斜面で崩壊が発生しました。その後の研究で、一定規模以上の豪雨の場合、森林があっても崩壊を抑えることができない場合があることが分かっています。森林は数十年に一度レベルの降雨において、表層崩壊の発生を抑える機能がありますが、数百年に一度レベルの降雨では耐えられないときがあります。

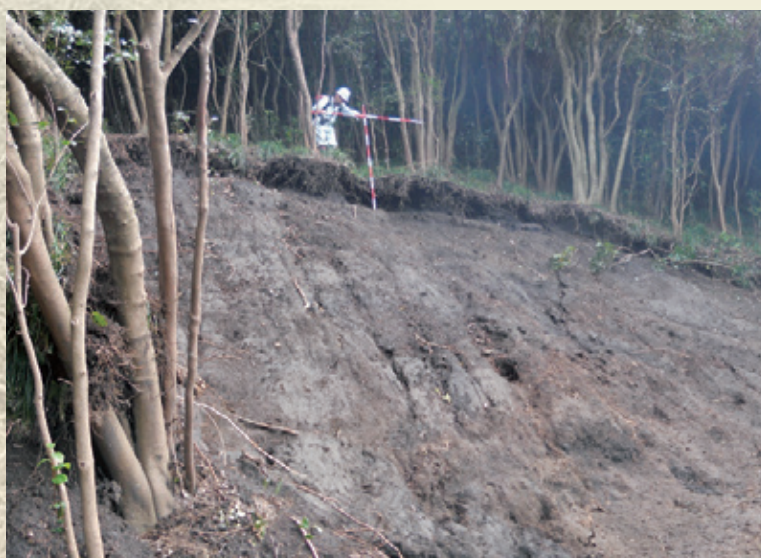
平成25年伊豆大島土砂災害

伊豆大島では、火山灰に覆われた急斜面でも根系が土壌を保持することで、そこに立派な森林が形成されていましたが、残念ながら森林の崩壊防止機能の限界を超える豪雨により、根系を含む土壌層が崩れ落ちています。
