## 令和3年度プラスチックを使用した被覆肥料の流出実態調査

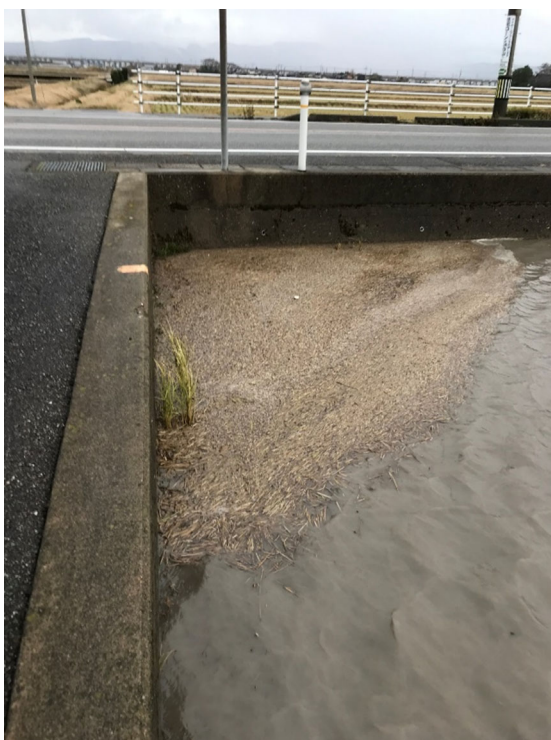
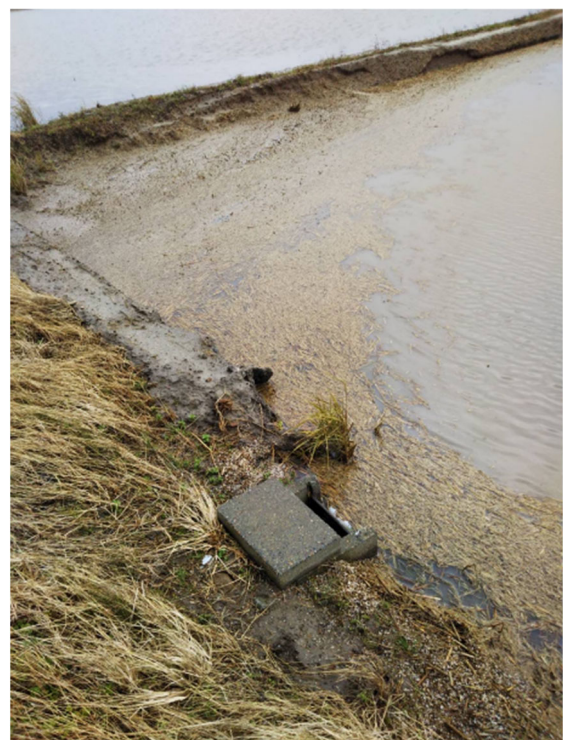
写真2 代かき後の水田の様子（圃場A～C）

（左：通常の水位が維持され、主風向の風下側に稲わら等の残渣と被膜殻が集積  
 右：降雨や強風により排水口付近に集積した稲わら等の残渣と被膜殻が越流）

- (1) 圃場A～Cは、15～17cmの水位で代かきを行い、代かき以降も同程度の水位が維持されていた。また、排水口も主風向の風下側に位置しており、代かきによって水面に浮上した稲わら等の残渣と被膜殻が排水口付近に集積したことから、被膜殻が排水口を越流しやすい状態が維持されていた。

これらの圃場では、被膜殻の流出は代かき直後が最も多かった（全調査期間の流出量の4～6割が代かき翌日に流出）が、代かきから22日後に行った強制落水までの間も、降雨や強風などの影響を受けて継続的に流出が発生（全調査期間の流出量の9割が代かき翌日から強制落水までの間に流出）した。
