令和3年6月に発生した農作業死傷事故 MAFFアプリによる公表

【安全対策】刈払機の事故に注意！
(6月に発生した農作業死傷事故について)

令和3年農作業安全確認運動
見直そう！農業機械作業の安全対策

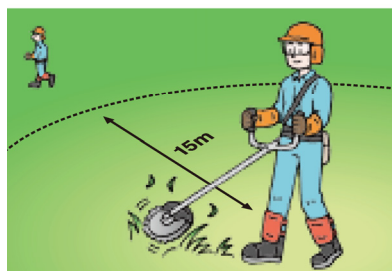
・作業中は15m以内に人を近づけない。

○ 刈払機の作業を行う際は、保護メガネを装備するなどの対策に加え、組作業を行う場合は「15m以内に人を近づけない」、「前方から合図して近づく」など安全な作業方法を事前に確認してから行いましょう。斜面の上下位置で作業することは、斜面の上の作業者が滑落した場合に下の作業者の刈払機と接触する恐れがあり、極めて危険です。絶対にやめてください。

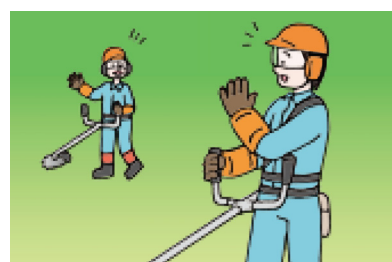
・作業者に近づく時は前方から合図。

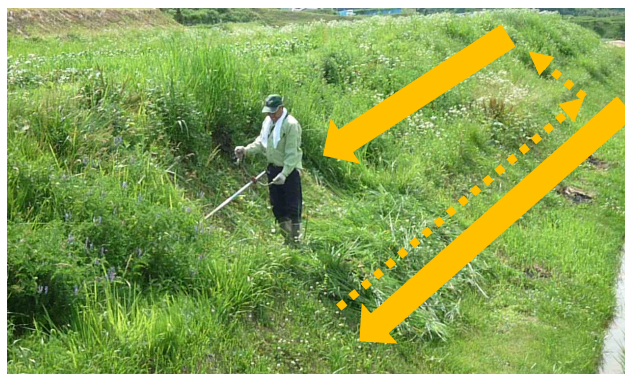
斜面での刈払作業のポイント

- ・複数人で作業を行う場合は、同一の斜面で上下作業にならないようにする。
- ・左側を谷側にして等高線上に進行し、次の列に移るときはエンジンを止め、刈払い始点まで戻ってから上段に移る

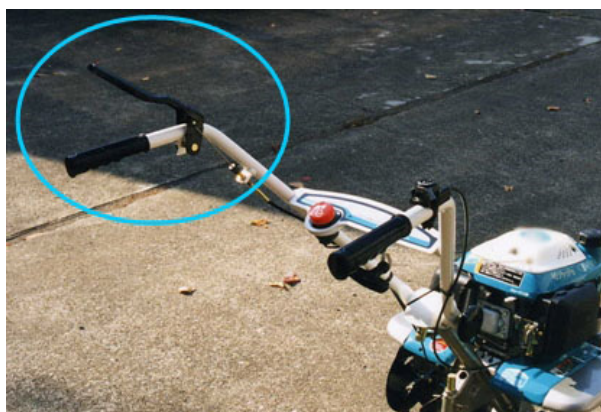
デッドマン式クラッチ
(手を離すと機械が止まる機構)

- 10月は53件の農作業中の死傷事故が報告され、このうち19件が死亡事故でした。
- 今回、歩行型トラクターによる事故が4件報告されており、全て死亡事故でした。耕うん作業中、ハンドルを持ち上げた際にハンドルが高く跳ね上がり、耕うん爪に足が巻き込まれる事故も報告されています。
- 歩行型トラクターは、大きな動力のある機械を歩きながら扱うため、旋回や後進などの際に操作を誤って思わぬ動きを始めると、人間の力では押さえつけることができなくなります。
- 最近の機械は、手を離すと機械が止まったり、ワンタッチで機械が緊急停止するレバーやスイッチが手元に装備されているものが販売されています。これらの安全装置が装備された機械への買い換えも検討してください。
- また、駐車中の機械が動き出すことで発生した事故が4件報告され、うち2件が死亡事故となっています。できるだけ平坦な場所を選んで停車し、駐車ブレーキをかけてから離れてください。また、やむを得ず傾斜のある場所で駐車するときは、必ず車止めも併用してください。フットブレーキやハンドブレーキを固定するタイプの駐車ブレーキもありますので、使い方をもう一度確認しましょう。

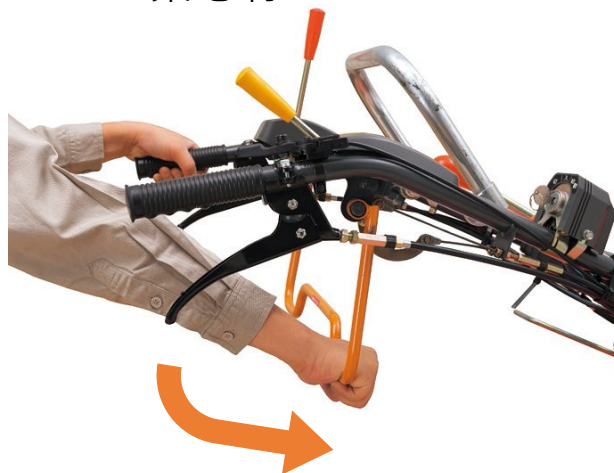
緊急停止レバー

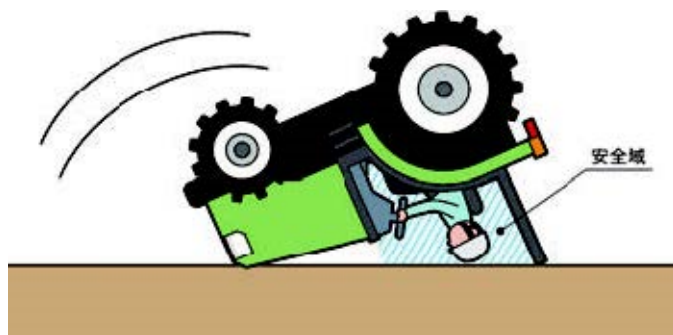
○ 安全フレームによる安全域

・ 転倒時に安全域が作られることによって、運転者がトラクターの下敷きになるのを防ぎます。

・ 安全フレームの効果を発揮するために、シートベルト・ヘルメットの着用は必須です。

○ 安全キャブ・フレームのないトラクターで転落・転倒した場合、死亡など重篤な事故に繋がるケースが多く、安全キャブ・フレームがあってもシートベルトとヘルメットを装着しなければ十分に身体を守ることができません。
