# 農作業事故の聞き取りによる詳細調査 から得られた事故別対応策

トラクターで走行中、用水路に転落。  
(右手中指挫傷・腰骨盤骨折・右大腿骨ヒビ 新潟県 57歳男性)

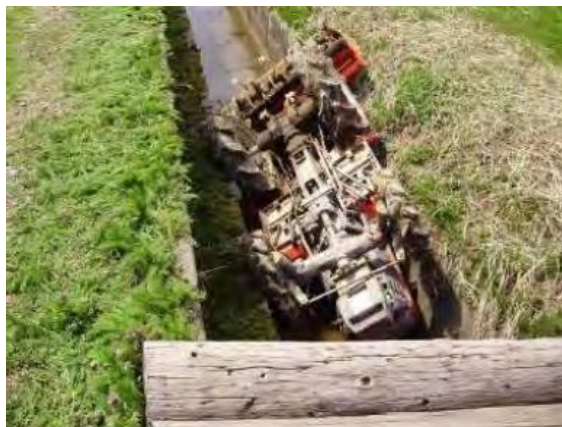
現場の状況

3.3m幅の農道をトラクターで移動中、左手に杭をくりつけたロープを持ちながら片手で運転を行っていた。ロープにつけた杭が運転席の足場に引っかかったので取ろうとしたところ、誤って左に寄り過ぎ、幅145cm、深さ158cm用水路に転落。スピードは2速であり、早くはなかった。トラクターに安全フレームは装着されていなかった。

- ハンドルは両手で持つという基本的な安全意識を確認する。
- 万が一の転倒に備え、安全フレーム未装着トラクターは運転しない。

- 地域ぐるみで基本的な農作業安全意識の向上を図る。
