# 農作業事故の聞き取りによる詳細調査 から得られた事故別対応策

コンバインで農道を移動中に路肩を踏み外し、2.6m下の水田に転落。  
(死亡(胸圧迫)・新潟県 74歳男性)

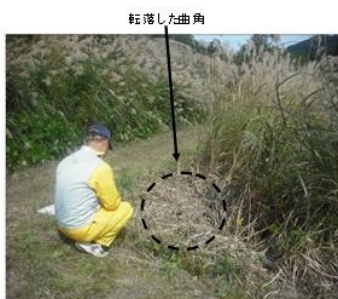
現場の写真

農道の路肩が十分に草刈りされておらず、農道のすみ切りと勘違いし転落。

- 路肩が明確になるように草刈りを行う。
- ポール等を設置して路肩をみえる化する。

- 農道のすみ切りを整備する。
