# 危険箇所を改善しよう！

## 危険な場所は見える化を！

## 危険な路面、路肩は補修・拡張を！

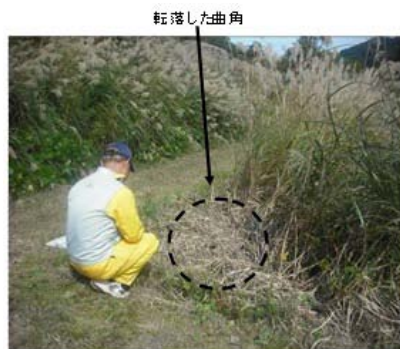
現場の写真

コンバインが路肩を踏み外して転落し、運転者が死亡する事例がありました。路肩の草で農道と路肩の境が分かりにくかったことが原因の1つでした。

農道の路肩が十分に草刈りされておらず、農道のすみ切りと勘違いし転落。  
(死亡(胸圧迫)・新潟県 74歳男性)

路肩が明確になるように農道脇の草刈りを行うのは勿論のこと、ポールを立てるなど、危険箇所の「見える化」を進めましょう。

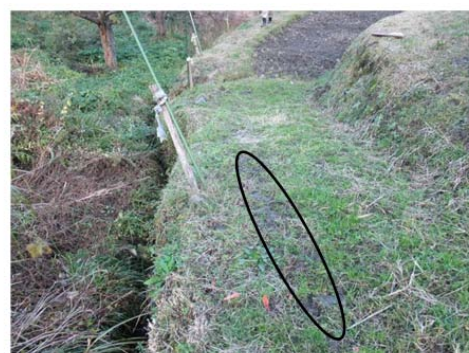
現場の写真

田植機が未舗装の農道を走行中に前輪が横滑りして脱輪、転倒。運転者が負傷する事例がありました。道が狭く滑りやすかったことが原因でした。

道はもともと狭く(およそ1.4m)、片側の縁は軟らかくて、車輪が食い込んだり、滑るため、それを防ぐために木の板(写真の黒まる部分)を敷いていた。当日は降雨で板が濡れており、濡れた板の表面で前輪が横すべりして脱輪。  
(打撲・滋賀県 75歳男性)

農道(幅はおよそ1.4m)を上から見たところ(楕円のところに木板を敷いていた)

路面、路肩の補修、農道の拡張など検討すると共に、補修に用いる材料の特性を考慮するなど、現場に併せた対策を行いましょう。
