# 農作業事故の聞き取りによる詳細調査 から得られた事故別対応策

脚立に昇って柿の収穫中、脚が完全開脚して落下。  
(右脚脛骨骨折、富山県 71歳男性)

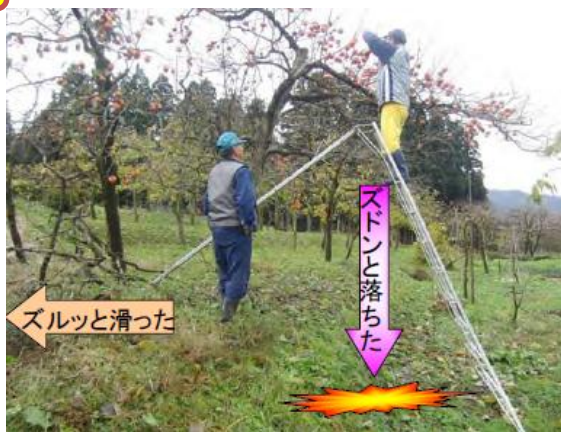
現場の写真

柿の収穫を傾斜地で行っていた。脚立の3本脚のうち、1本を大きく開いて設置、全10段のうち、8段目に昇って作業をしていたところ、開いていた1本の脚が滑って、完全に開ききり、落下。落下の際、脚立の踏み台にぶつかり、右脚の頸骨を骨折。脚立を大きく開脚していたため、開脚防止のチェーンが掛けられなかった。

## 脚立の開脚防止チェーンは必ずかける

- 無理な脚立の使い方をしない。
- 脚立上はバランスが悪いので重心のかけ方に注意する。

- 開脚防止の鎖の長さ以上に脚を広げたり、逆に狭く直立に近い状態での脚立の使用を地域ぐるみで防止する。
