SERIES  
シリーズ

安全対策・これだけは

## 耕耘機事故

### 耕耘機事故の3つの特徴

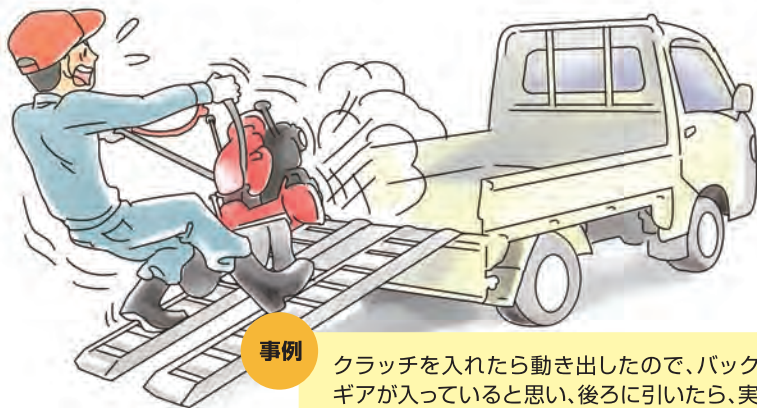
### 3 車への積み降ろし時の事故

クラッチを入れたら動き出したので、バックギアが入っていると思い、後ろに引いたら、実際はニュートラルとなっていて、そのまま歩み板を滑り落ち、転倒。腰を強打、腰椎圧迫骨折。

小さい、軽いとあなどらず、確実な積み降ろしを！

⇒ 確実に歩み板を固定して！

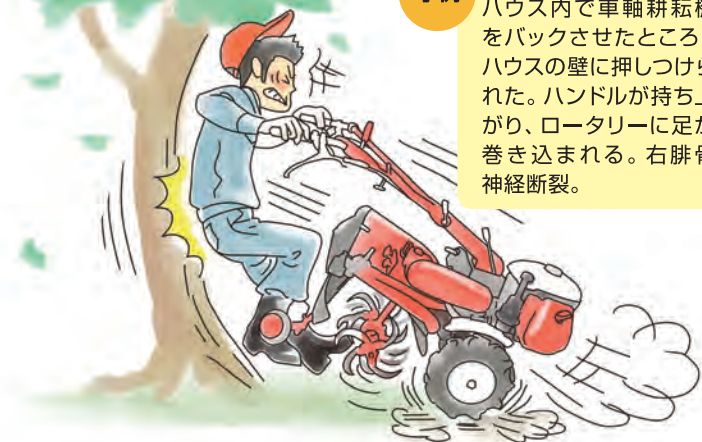
### ①バック時、立木・建物(ハウス)に押しつけられて

ハウス内で車軸耕耘機をバックさせたところ、ハウスの壁に押しつけられた。ハンドルが持ち上がり、ロータリーに足が巻き込まれる。右腓骨神経断裂。

⇒ 後退、バックの際は、必ず後ろを確認。

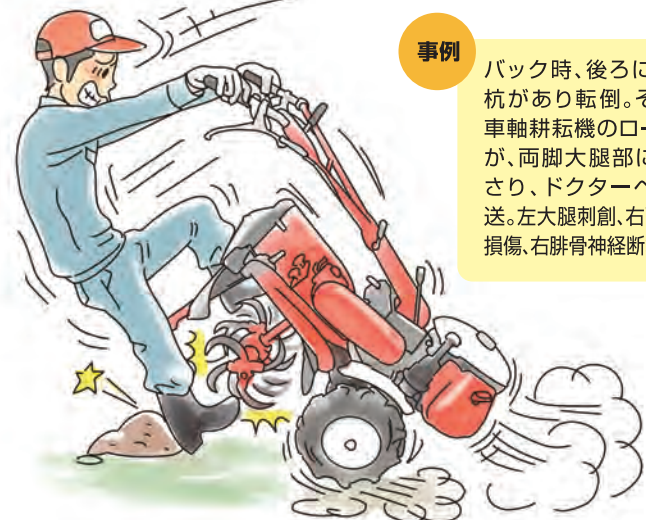
### ②バック時、足がつまずいて

バック時、後ろに鉄製の杭があり転倒。そのとき車軸耕耘機のロータリーが、両脚大腿部に突き刺さり、ドクターヘリで搬送。左大腿刺創、右下肢開放損傷、右腓骨神経断裂。

耕耘機のバックは、必ず振り返って後方確認を！

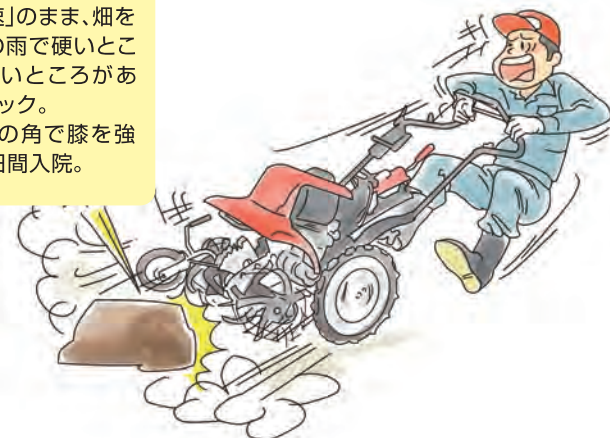
### ②キックバック

ギアを「高速」のまま、畑を耕耘。前日の雨で硬いところと柔らかいところがあり、キックバック。燃料タンクの角で膝を強打、裂傷、7日間入院。

硬い土、石など、ダッシング・キックバックの可能性  
高速回転、一気の深起こしは厳禁！

● キックバック ⇒ ロータリーと足の位置は常に余裕を持って
