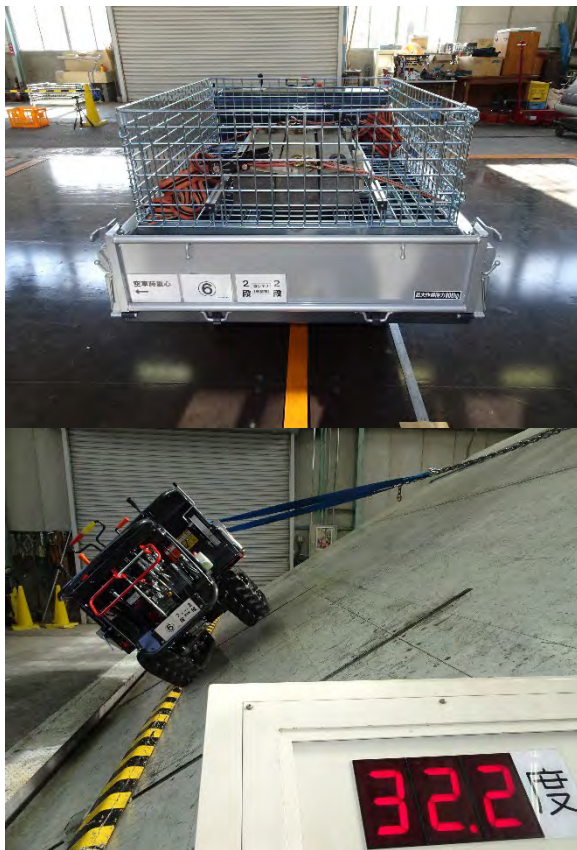
②コンテナ積載状態（等荷重）の左右方向の静的転倒角（左下：左側転倒、右下：右側転倒）

| 試験区 | 積載物の荷台<br>からの重心高<br>さ目標(mm) | 重量(kg) | | | 内<br>積載物 | 静的転倒角(°) | |
|---|---|---|---|---|---|---|---|
| ②コンテナ等荷重 | 270 | 380 | 392 | 772 | (364) | 32.2 | 30.4 |

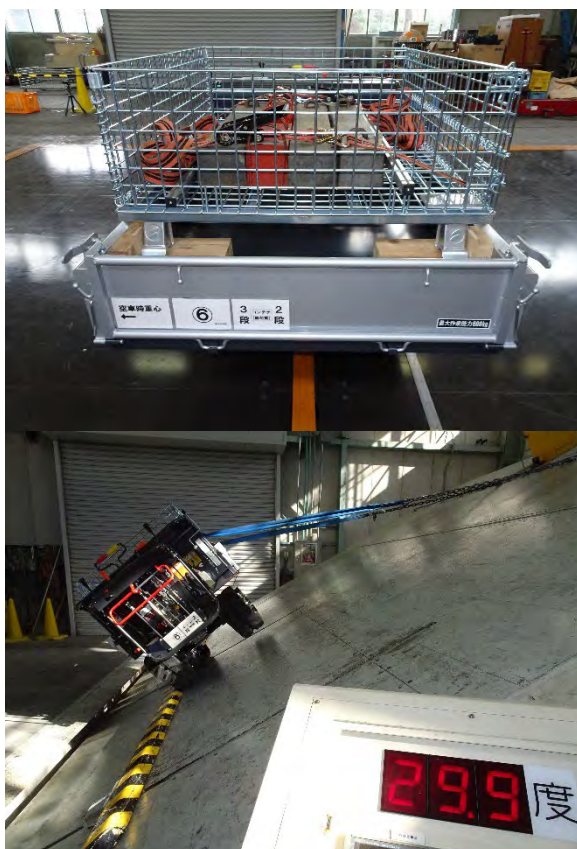
③コンテナ積載状態（偏荷重）の左右方向の静的転倒角（左下：左側転倒、右下：右側転倒）

| 試験区 | 積載物の荷台<br>からの重心高<br>さ目標(mm) | 重量(kg) | | | 内<br>積載物 | 静的転倒角(°) | |
|---|---|---|---|---|---|---|---|
| ③コンテナ偏荷重 | 360 | 400 | 456 | 856 | (448) | 29.9 | 26.9 |

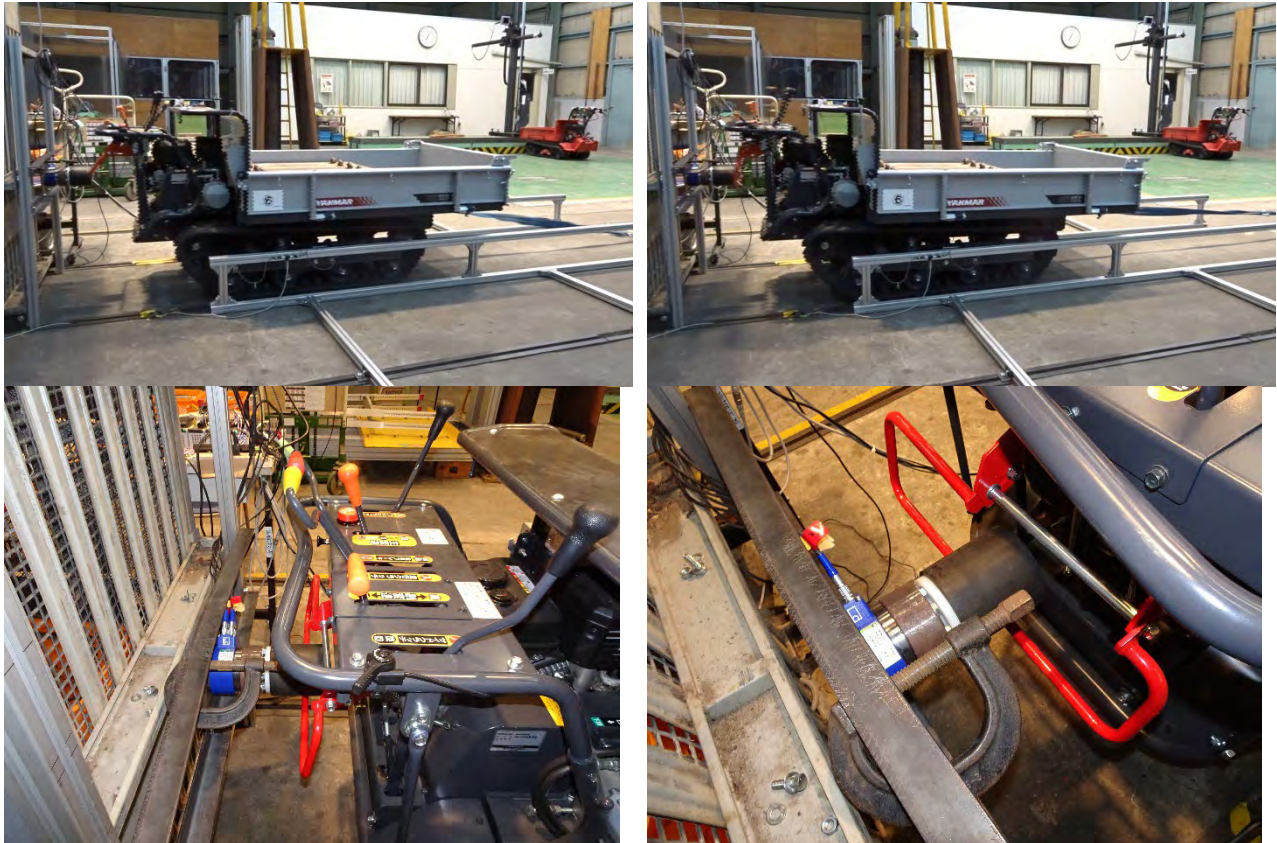
機体が持ち上がったあとに走行クラッチレバーが切れる様子が「1速」で確認された。挟圧防止装置作動時に発生した3軸方向の力を表に示す。

※左上：接触の瞬間、右上：機体後方がやや持ち上がった様子、下：機体停止後の状況（全て1速時）

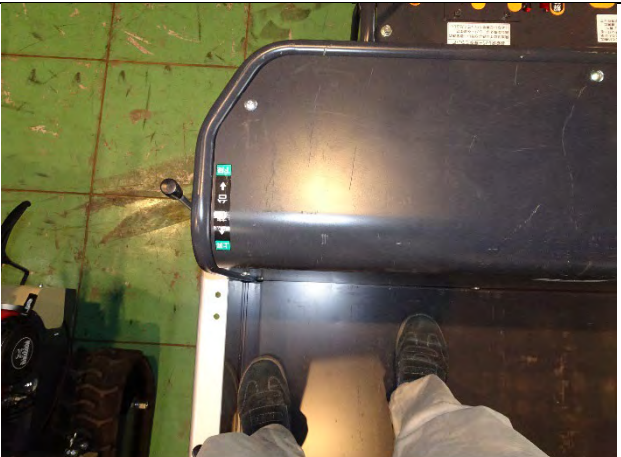
| 基準等 | 見解 | 写真 |
|---|---|---|
| 基準5.(4) 高所において作業が行われる場合には、ガードレール、はしご等により安全に作業ができるような構造とすること。 | 油圧レバーとは別に荷台上操作の荷台レバー及び操作マークがあるが、高所作業用のガードレール等がない。 | |
