## 5. 動散・動噴

### 1. 動散（動力散布機）

## 2. 動噴（動力噴霧機）

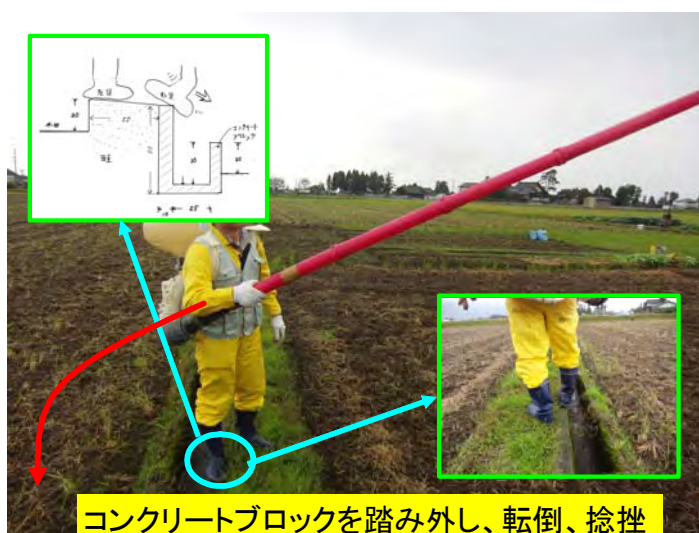
#### ①動散で追肥中、畦で転倒、捻挫（平成23年6月 9時頃 畦 男・61歳）（N01）

朝から動散で追肥を散布。3枚の散布予定で、2枚目の水田に散布中に畦を踏み外し、田植え後の水田に横転、その際右足を捻挫した。動散の重さは15kg。20kgの肥料を入れて散布。横転時には5~10kg、動散に残っていた。作業は、そのまま継続。当日は、少し痛かったが我慢。その後数日間しても痛みがとれず、接骨院を受診。右足第4、5メタatarsal関節捻挫。

- ①道具：動散のホースが長年使っていて柔らかくなっており、とくに追肥の散布面が安定せず、足下よりホースの位置が気になっていた。
- ②人間：60歳を越え、かつ冬から春にかけて体力的に衰えた時期に重い物を担ぎ、ふらついていた。また、高齢化とともに、長靴サイズが大きくなっており、靴の中での足の遊びが多く、踏ん張りがきかなくなっていた。
- ③環境：区画整理後40年経て、畦が崩落し畦塗をしてきたが、塗った畦の頂部が水平ではなく、わずかに斜め（約5°）に傾いており、安定に歩くことができなかった。  
このように、道具、人間、環境のいずれも軽微な問題であるが、これらが重なると一つの事故を形成することとなる。

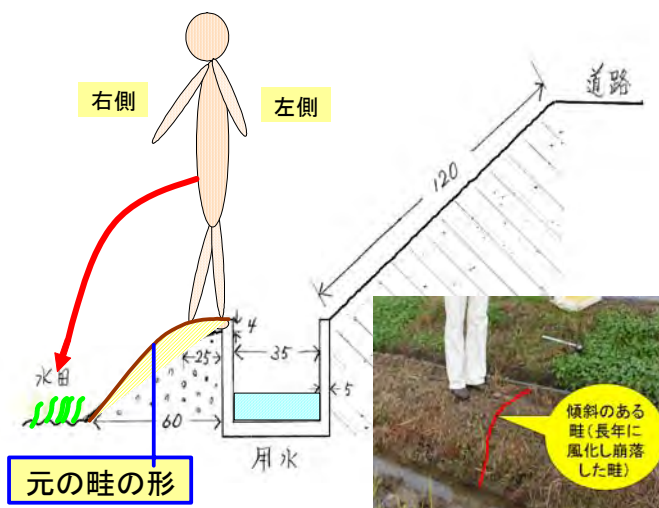
#### ②動散で農薬散布中、つまづき転倒、下肢強打、打撲（N02）

足を元々痛めていたが、営農組合長としての責任上、動散を担ぐのも初めてだったが、集落営農の除草剤散布していた。動散約15kg、農薬2袋、8kg、計20kg以上を担ぎつつの散布であった。約1時間散布したとき、田の畦の石ころに躓き、転倒し、下肢を強打した。

現場の畦は区画整理がされてから年数が経っており、用水のコンクリート壁より畦が4cm低く、さらに、畦の頂上部そのものが、崩れて17°傾斜しており、さらに下方に向かって30°傾斜があった。なにも担がずに歩いても極めて不安定な状態である。

この事例は、前例と同様、区画整理をしてから、その後整備されることのない農村環境において起こった事故である。このような危険地帯は増大する一方であり、さらに、農業従事者の高齢化が危険増大に拍車をかけている。これからの農村環境の整備は、これらの点を配慮した企画、また将来補修も見込んだ計画を立てる必要があると考えられる。

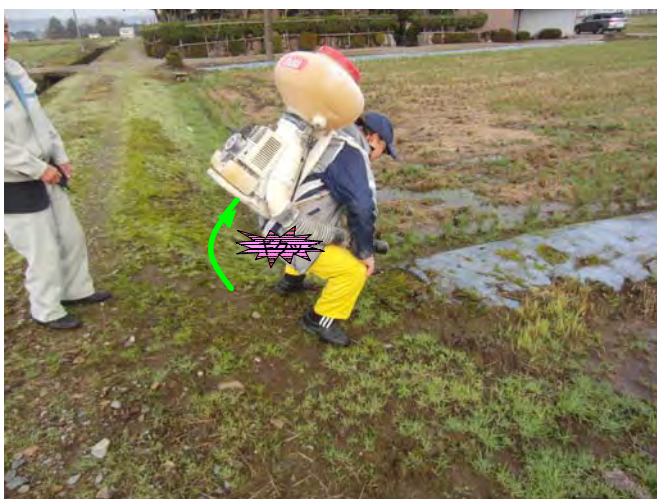
### ③動散を担ごうとして、腰椎圧迫骨折、2カ月入院 (N03)

動散で、田植え前に弱い除草剤を散布しようと、動散に約1kgの薬剤を入れ、動散を地面の上に置き、一気に担ぎ上げようとして、腰がギクッと来た。息も出来ないくらい痛く、這いずって、道路脇の用水に降り約20m伝い、さらに60mくらい家の生け垣に伝い歩きをして、一緒に作業をしていた妻に病院につれていってもらった。

本人は、身長160cmに対して体重42kgと極めてやせており、さらに乳製品は下痢をするのでほとんど摂ったことがなく、また、海草類、小魚も積極的にとることはない。骨密度は以前計ったことがあり、低いと言われていた。

この事例は、典型的な骨粗鬆症の可能性がある。高齢者の場合、重量物を扱う農作業現場では、高齢者の骨粗鬆症についても配慮が必要と考えられる。

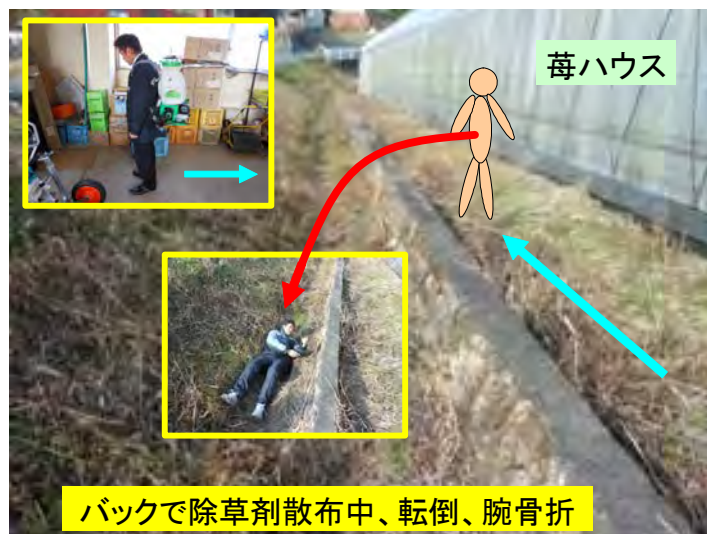
### ①バックしながら動噴で除草剤散布中、転倒、腕骨折（N04）

背負い式動力噴霧器で、いちごハウスの横をバックしながら、除草剤を散布していた。その際に雨でぬかるんだ土に足を取られて転倒、排水路に転げ落ち、排水路のコンクリートに左腕があたり骨折。

苺ハウスと用水のコンクリート幅は45cm、動噴容量は20リットル、残液は5.6リットル、動噴の重さは8kgであった。

動散や動噴は、散布するにつれ軽くなり、その際重心の位置も変化してくる。基本的には、重心が次第に低くなり安定となるのであるが、その感覚が必ずしも散布者に十分伝わるわけではなく、ついつい無用な力をいれてしまいがちである。残量を表示する機器もあるのだが、必ずしも正確に作動せず、あまり当てにならない。もう少し残量表示がしっかりされるものが開発できないのだろうか。

なお、今回の事例はぬかるんでいたためでもあり、重量物を担いでの作業前に環境確認が必要である。
