## IV. 大規模畑作関係

### 1. タマネギハーベスター

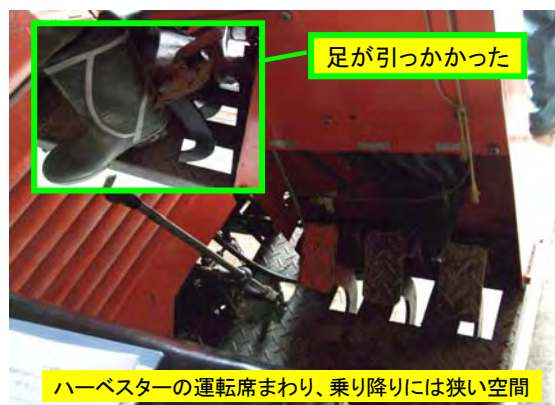
- ②タマネギハーベスターから降車時、クラッチペダルに足を取られ、踵裂傷

タマネギハーベスターでの堀取り作業を終え、タマネギを拾い集めるピッカーに乗り換えようと運転席から前を向いて降りる際、右足かかとをクラッチペダル下端に引っかかった状態で降りて、右足裂傷。2針縫合、安静にと言われたが戻ってすぐに作業を続けた

クラッチペダルにゴムの被覆はなく、松葉鉄板を切り出したものであった。また、運転席は狭く、足がペダルに接触しやすい構造。特に慌てていた訳ではないが、前を向いて降りてしまった。ピッカに乗り換えることに気持ちが先走りしたのかもしれないとのこと。

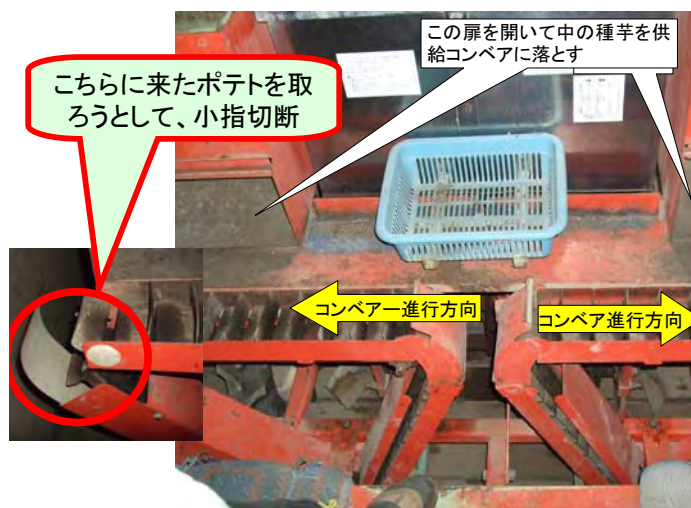
### ポテトプランターの搬送コンベアーのカバーで小指先切断

傾斜した圃場でジャガイモの種芋をポテトプランターで植付け作業中、フィーダーボックスから種芋が続けざまに出てきて、そのうちのひとつが進行方向左へ転がったため、被害者がそれを捕ろうとして左手を伸ばしたところ、搬送コンベアーの左折り返し点でカバーとの隙間に左手小指先端を挟み、先端欠損。

このポテトプランターは、トラクター直装式で作業機側に作業者2名が乗って、フィーダーボックス下部の窓から手を入れて種芋を取り出し、供給コンベアーに種芋を落としてゆく方式である。種芋搬送コンベアーのヒレが鉄板であり、物が挟まったときもヒレが逃げにくい構造であった。作業者が機械にペースを合わせなくてはならない。そもそもトラクター直装式作業機に作業者を乗せるのは不適切と思われる。傾斜地での作業であり、種芋も2Sの半分くらいの小ささであったことから、供給コンベアーの外へ転がり出やすい状況であった。
