2. コンバイン

事例は18例である。コンバイン事例（1）～（4）にその概要を示した。

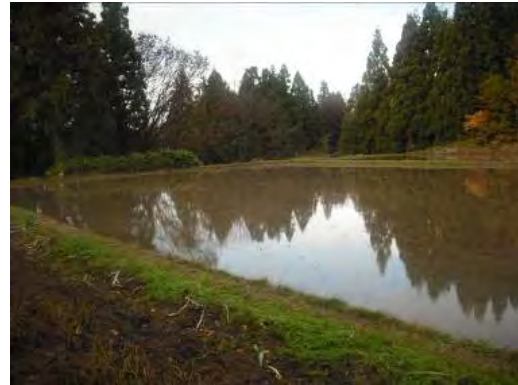
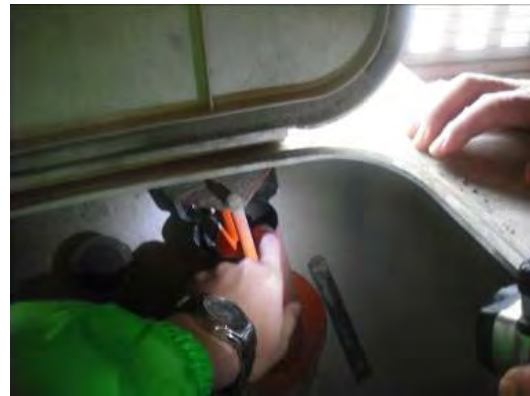
N01（10月、男・78歳）

稲刈り初日、自宅裏の圃場で外周一周したところで、いつもの年だと、タンクが一杯になり、警報音がなるはずだったのが、鳴らなかった。走行をとめ、エンジンを低速にし、糶タンクを空にしてタンクの底を見たら、スロアの下の段に糶が残っていたので、掃おうとして左手を巻き込まれた。エンジンは低速であったので、挟まれたまま止まった。

左手を巻き込まれたまま引き出すことが出来なかったため、奥さんが救急車を呼び、工作車も呼びホッパーを切断し、1時間後ようやく左手を取り出した。その後、病院で縫合術を行なった。1年経った現在も巻き込まれた左手は物がよく握れず、痛く、第3指靭帯が正常ではなく、感覚が鈍い。

とにかくスロアーなどに手を入れる場合は、確実にエンジンを切る！ことである。

さらに、事故調査員からは、「今回救出に当たって工作車を呼んでいるが、農協や農機メーカーの担当者であればスクリューを回しているベルトを緩めることで簡単に救出できた可能性がある」と報告している。事故で「農業機械に挟まったり、巻き込まれたときは、農機のプロを呼ぶ」ことも重要である。

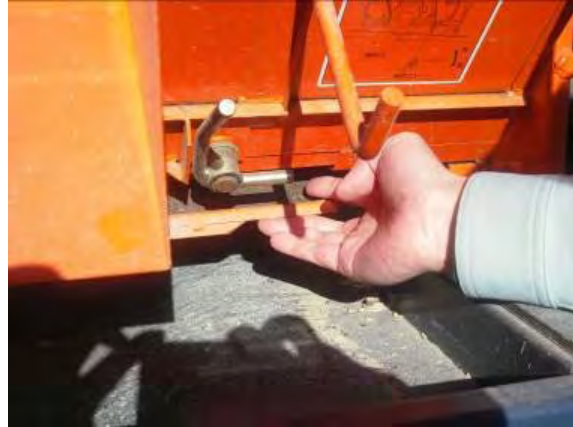
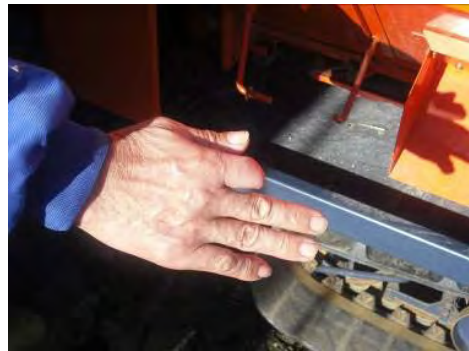
N02 (10月、男・53歳)

コンバイン作業が終了した10月、コンバインの清掃を朝から行なっていた。キャタビラに詰まった泥を除くのに時間がかかった。遅れたことで焦りもあり、エンジンをかけたまま、午後になりコンバイン内の掃除を開始した。籾受けタンクからタンク下部にある籾搬送スクリュウの籾を除くため、レバーを外し、カバーを指で挟んでパタパタと払っていた時、回転しているスクリュウに指を切断された。

なお、切断した指を氷に入れて持って行ったが、最初の総合病院では専門医を手配出来ず、さらに別の総合病院に搬送され縫合術を試みたが、切断面が挫滅しており、接合は出来なかった。

とにかく、「エンジンを切る」ことが最も重要である。

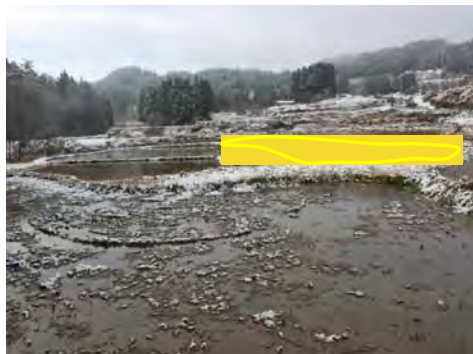
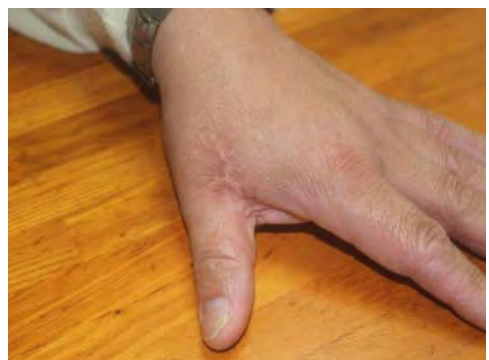
N03 (9月、男・47歳)

中山間地で、圃場整備がされておらず、かつ、周辺の水田を含めて排水が悪い田での事故である。毎年、この当たりの水田で荒起こしをする時はトラクターが潜り、遠くの電柱にロープを張って引き上げたことが何回もある。

事故前日の夕方、2条の袋取りコンバインで刈り取りを始めたが、10mも行かない間にコンバインが潜って動けなくなった。翌朝、父親とともに朝5時頃からコンバインの下に板やワラを敷いて、ようやく動き出した。刈り始めた時、籾の湿り具合を確認するため、運転席から籾タンクを開けてスロア一部分に手を入れ、籾を受け止めようとしてスクリュウに指をはじき飛ばされた。

すぐに父親に連れられて、帰宅、受診した。左拇指MP間接粉碎骨折、開放骨折であった。

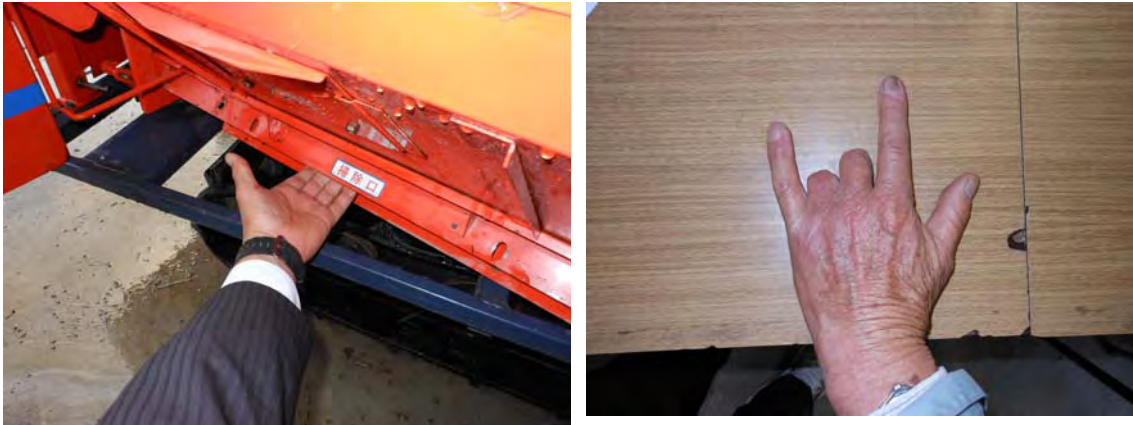
N04 (10月、男・78歳)

10月、コンバイン作業が終わり、コンバインを掃除していて、籾排出が完全にされているか確認するため、掃除口に手を入れて第3、4指を切断したものである。事故発生時には指は繋がっていたが結局繋がらなかった。

エンジンはかかっていたが、クラッチを切っていたので籾搬送スクリューの回転は止まっていると思っていた。メーカーによっては、脱穀クラッチを切ると、籾を搬送するスクリューの全て止まる機種もあり、今後の対応が課題である。

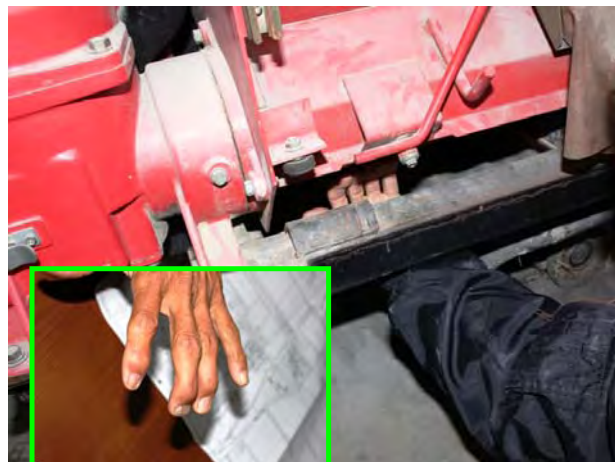
N05 (10月、男・72歳)

秋作業前に、業者に点検整備・オーバーホールをしてもらった。稲刈り初日、請け負った田の収穫作業を始めた。刈り始めてすぐに籾がタンクに貯まる音が異常で、もれている感じがしたので、降りて、籾搬送スクリュー部へ入って確認しようとした。

カバーがされておらず回転するスクリューに直接左手が触れ、第2～5指が皮一枚で繋がっている状態で跳ねられた。

カバーは納屋に立てかけたままであった。整備士がカバーをし忘れた結果であった。まさか、プロに点検してもらって忘れてあるとは思ってもよらない事故である。このような場合、整備後、整備士と点検してもらったところを、一緒に最終確認する事が必要ということであろうか。

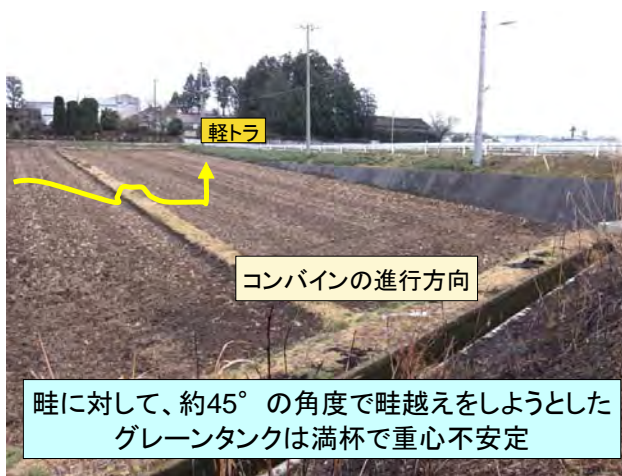
N06 (10月、男・41歳)

4条刈りコンバインで1枚の田の刈り取りを終え、グレーンタンクが8割ほどであったが稲を排出せず、次の田の刈り取りをし、タンクが満タンになってから、稲搬送用の軽トラックをおいてある所へ移動しようとして畦越えをするとき、コンバインが横転し、本人が投げ出されたものである。

直進で畦越えをしようとしていたが、畦に石があり避けようと左45°の角度から畦に向かい左側が浮き上がった。

満杯のタンクが右側にあり、重心が右に傾き、コンバインが右に横転した。幸い、転倒する直前に本人は飛び降り、怪我はなかった。

畦越えの原則、畦に直角に進入すること、また、コンバインは稲を満タンにすると、重心が右に傾き、かつ上がり不安定となるので、適度なところで稲を排出することが重要である。

ただ、そもそも畦越え走行をするのではなく、それぞれの田の進入路や、取付道路にトラックを駐車し、畦越えをしない手順を考えるべきである。

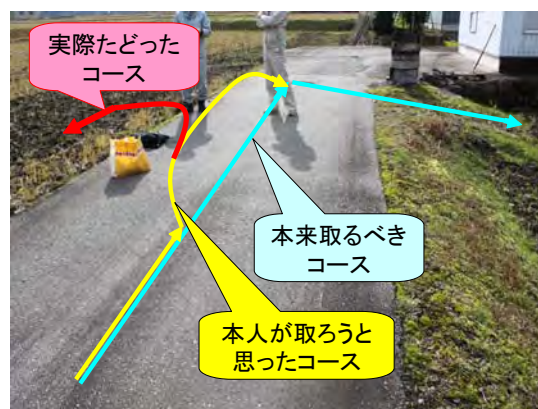
N07 (8月、男・58歳)

5条刈りコンバインで図の右の田へ入ろうと思い、誤って左の田にコンバインが転倒し、本人も大きく投げ出されたものである。

現在のコンバインは大型化し、これまでの圃場の大きさ、昇降路、取付道路とはミスマッチしており、運転席からは大きな範囲の死角が出来、かつギリギリの幅での運行となる。

今回の事例では、3m幅の道路に2.1mのコンバインが走行し、右の田に入るため、少し左にハンドルを振って入りやすくしようとして、左に寄りすぎて転倒したものであるが、

運転席からは、当然直下の道路の路肩は見え、勘に頼るしかない。

このように、大型農業機械では死角が出来ることが分かっているので、例えばキャタピ

ラ的位置が、自分の視線からは、コンバインの車体のどの位置にあるのか、「見えなくても、見える」ように事前にチェックをし、車体に印を付けておくのも一法である。

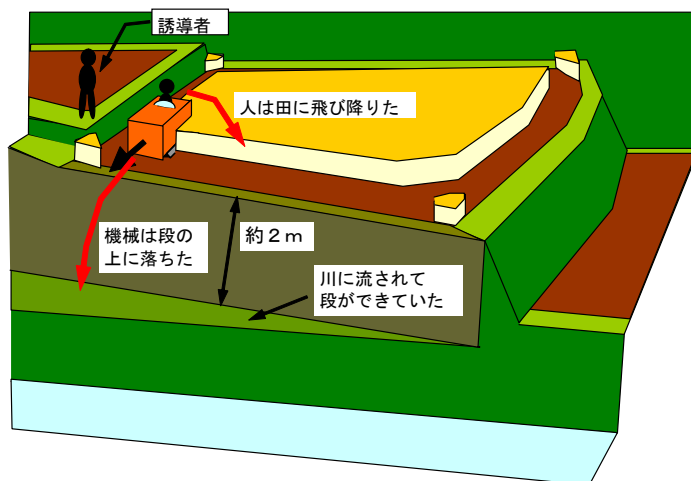
N08（9月、男・72歳）

昭和55年の事例である。コンバインもようやく普及し出した頃である。その年に購入したコンバインで、出来るだけ手刈りの部分を少なくするため、畦際に寄せるため誘導者の指示に従い、バックをしていた。そのとき、以前にも崩れて修復したことのある畦を超えてしまい、前方部が浮き上がり、そのままコンバインは2m下の川に転落した。

幸い、運転者は直前に田に飛び降り、怪我はなかった。

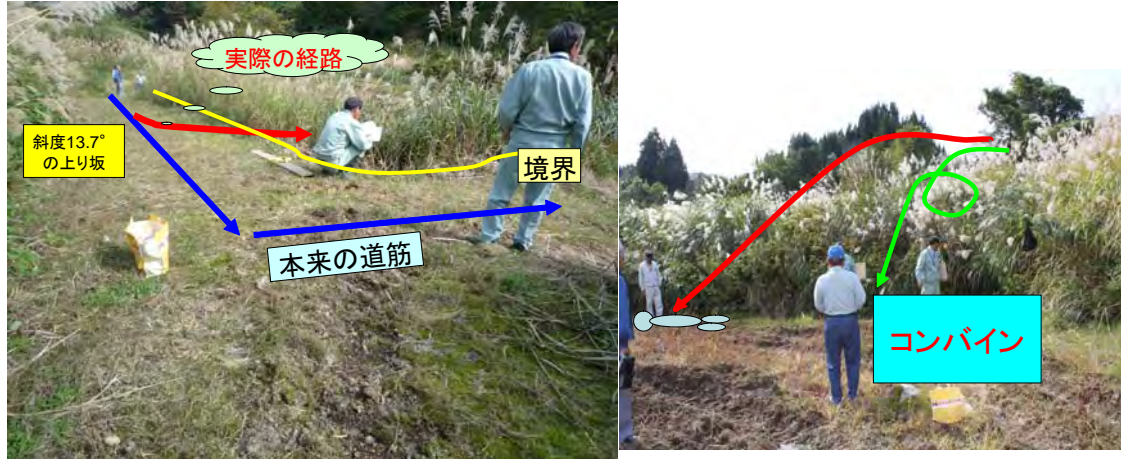
N09（9月、男・74歳）

営農組織で、汎用コンバインでソバを刈っていた。午前10時から収穫、午後3時頃、下の田のソバを刈り終え、道幅2.7m、斜度13.3°の上り坂を上って、次の上の田に進入する際、進入路手前でハンドルを切り、2.6mの落差、法面7mの斜面を1回転して転落。本人は、投げ飛ばされ、コンバインから5m先にうつぶせになっていた。事故当時、相方の作業員2人は乾燥機の調整に行っており現場にはいなかった。

現場は、左右に蘆が生えていたが、上の田の

進入路手前のところの道の境界以上に蘆が刈り取られていて、そこに道があると錯覚した可能性がある。さらに、上り道では汎用コンバインのリールが視界を遮り、前方がよく見えなかった可能性もある。

この事例では、中山間地で狭い道、かつ雑草が生えている場所であり、かつ傾斜地であり、視界が悪く、判断を誤ったと考えられる。狭い山間地に大きな機械、このミスマッチが事故の要因と考えられる。

対策としては、道路境界にポールを立てる、誘導者が誘導するなど考えられる。

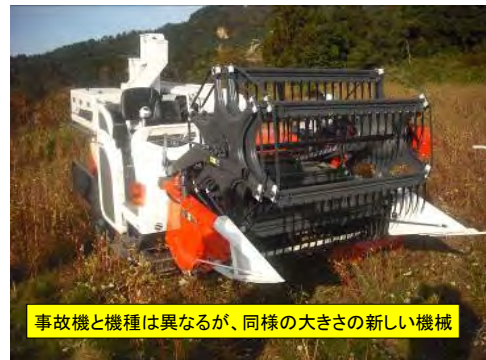
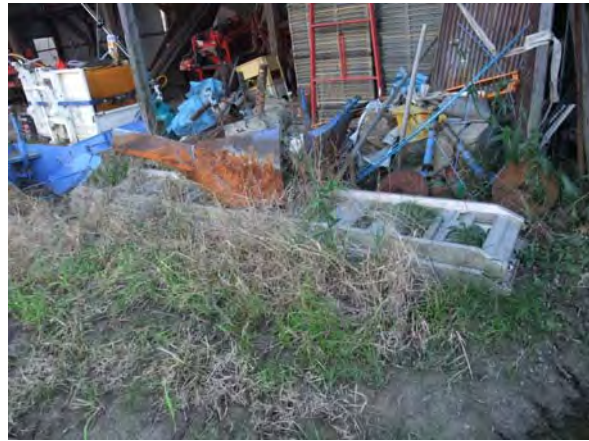
N010 (9月、男・40歳)

N07は、稲刈り作業終了後、コンバインを運搬用トラックに積みこむ際、トラックに掛けていた右側のアルミ製歩み板が外れて、コンバインが傾き(約15度)、運転者が転落した。

コンバインはトラックに引っ掛かり、宙に浮いたまま、運転者はとっさに受身をし、ほとんどケガはなかった。歩み板には「爪」があり、それをトラック荷台の端に引っ掛ける構造であったが、歩み板は頻繁に荷台の上を滑らせていたため、「爪」が磨り減り、引っかかりが甘くなり、負荷がかかって外れたと思われる。

事故を起こした歩み板の爪はすでに溶接され修理されていたが、本当に大丈夫なのだろうか。

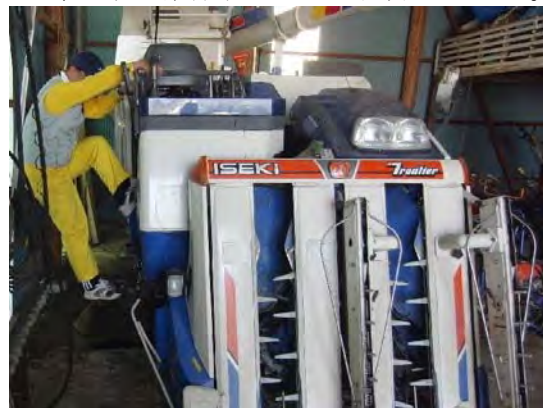
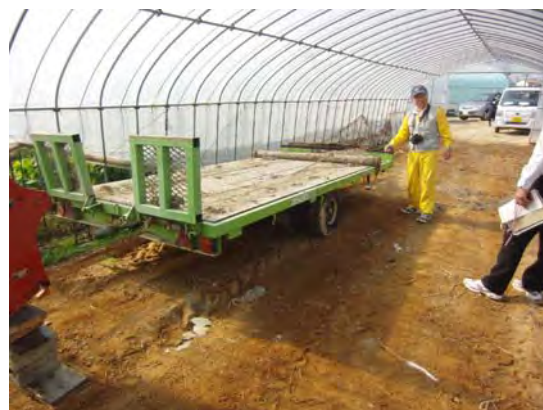
N011 (10月、男・71歳)

トラクターでケン引きしてコンバインを移送するため、ケン引きする台車に乗せ、コンバインから降りる際に、足を踏み外して、転倒。運悪く頭が縁石に当たり受傷した事例である。

台車の横幅は1.8m、コンバインの横幅1.8mであり、足場を確保することが困難であった。

車体に乗せて、コンバインから降りる際、下から1段目のステップが出ておらず、足の支えがなく転倒したものらしい。一緒に作業をしていた2人も、どのようにして起こったか分からないという。また本人も脳震盪を起こし記憶にない。救急搬送され、1年前の事

このような場合、台車の横に踏み台や脚立を置き、降車の補助を考えることも必要である。

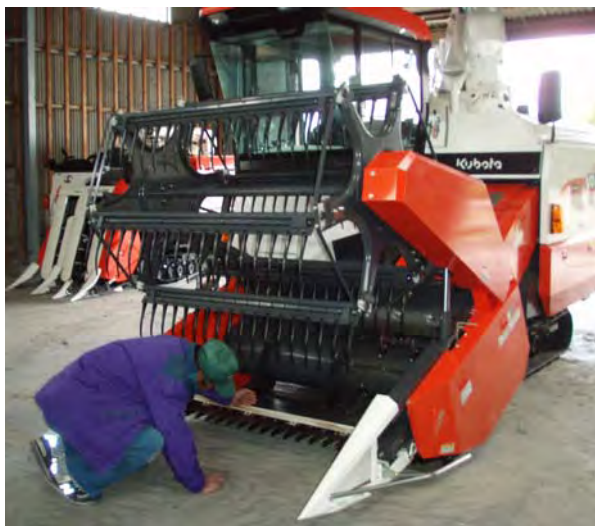
N013 (11月、男・53歳)

大豆コンバインの運転席から刈り刃に土の塊（こぶし小2個）が挟まったのが見え、土が入ると品質が落ちると言われているので、それを取り除こうとした。走行クラッチのみ止め、リールを上げ、運転席から降りてリール下にかがんでめぐりこみ、左手で土を払って取り除いた。

ところが、振動のためかクラッチが入り、急にリールと刈り刃が動き出し、自分の左肩より上の部分がリールの中に引き込まれた。あわてて死に物狂いで抜け出した。

リールに巻き込まれた左肩は関節脱臼骨折、刈り刃にあたった右手は第2指裂傷。戻って来た補助者が救急へ連絡。ただし干拓地で場所の特定が出来ず時間がかかった。

この事例では、「詰まったら、エンジンを切る」である。多くの作業機で、クラッチが切ってあったのに、急に動き出し事故が起こっている。エンジンの振動やクラッチの切り方、ギアの外し方など、微妙な動きでクラッチが入ることもまれではない。
