6. 運搬・移動

(1) ダンプ

(2) トレーラー

(3) 運搬車

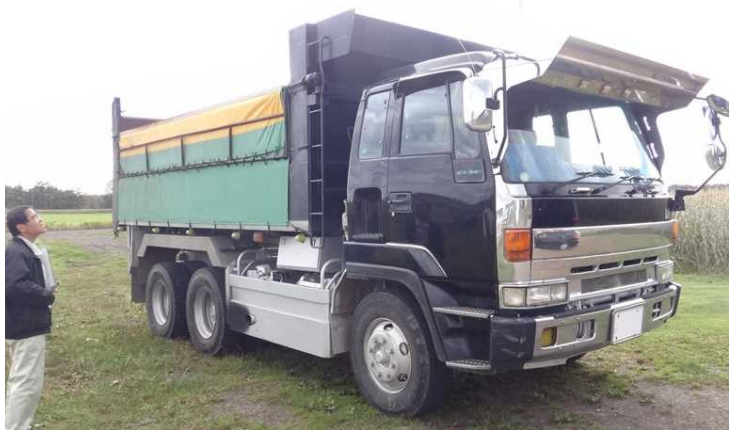
粗飼料や堆肥の運搬に使っている10tダンプカー（使用年数10年）の左側のアオリが外側に膨らんで変形したのを直そうと、フック（トラクタタイヤ用のチェーン、長さ約5cm）をアオリの上端と荷台の底にアーク溶接で固定。最初、両方のフックに荷締め器（最大500kgf）をかけて引っ張ったが微動だにしなかったため、牛舎からチェンブロックを持ってきて引っ張ったところ、アオリ上端に溶接したフックが外れて被害者の右脚大腿部側面に当たり、裂傷を負った。

フックを溶接し、サイドのアオリの歪みを直そうとしたダンプ

溶接部が十分に溶け込んでいなかったためにフックが外れたものと推測され、大きな荷重がかかる部分に対して、十分な強度を持たせるだけの溶接技術が足りなかった（アーク溶接の安全講習を受講していたかは不明）。

アオリ上端は60×60mm、厚さ3.2mmの角パイプで構成されており、チェンブロックで引っ張れば十分に直せると本人は考えたが、その他の部材も複合的に構成されており、実際の強度の見積りを誤った。

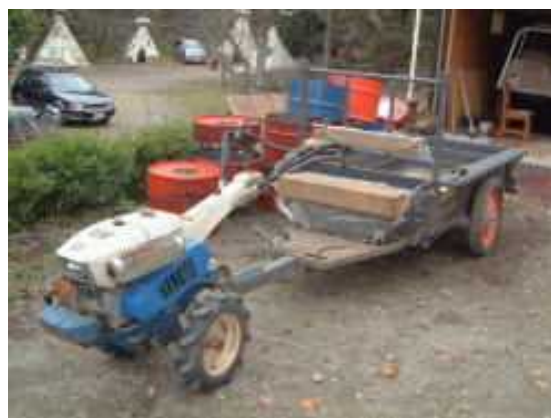
当日は暑く、初めは家にいたが、集落の人たちが猪よけの電気柵の作業に出っていたので、自分も何かしないといけないと思い、畑の野菜に水やりをしに行った。耕耘機に荷台を牽引するトレーラーに用水路から水を汲んで積んで乗車し運搬していた。踏切で列車が行った後だった(?)が、頭が痛い、しんどいと思いながら踏み切りを渡っていたら、気が付いたときには遮断機が降りており、踏み切り内に閉じ込められた。列車が来たので、あわてて飛び降りて轢かれなかったが、右足の下腿部を負傷した。耕耘機は列車に衝突された。

(耕耘機が牽引するトレーラー)

耳が遠くて警報機の音が聞こえていなかったことと、暑くて、頭が痛く、しんどいと感じながら、集落の人が働いているからと無理をして作業しようとしたことが、周囲の状況(警報機が光っていたこと)に対する注意力を低下させたものと思われる。

聴力の低下した高齢者が視覚のみに頼らざるを得ない危険な踏み切りは、全国、特に農村部には多いと考えられる。耕耘機や電動車いすに乗る高齢者の踏み切りでの安全対策が不可欠である。

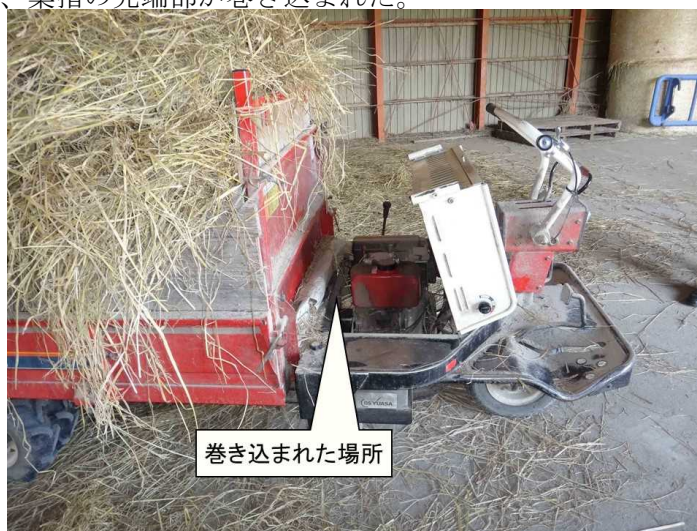
飼料や敷料を運搬するために使用している農用運搬機（3輪、積載量500kg、使用年数10数年）の走り方が弱々しくなったため、エンジンカバーを開けて点検していた。エンジンが動いていたが、Vベルトは動いていなかったため、張り具合を確認しようとして思わずVベルトに右手で触れたところ、テンションが掛かった状態となり急にVベルトが動き出し、プーリとの間に人差指、中指、薬指の先端部が巻き込まれた。

Vベルトのテンションが緩んでいたことを確認する時、エンジンを止めずに危険部に触れてしまった。機械的には、インターロック機構（カバーを開けると危険部が停止する、あるいは危険部が動いている間はカバーが開かない機構）が採用されていないかった。

機械の点検整備や清掃を行う際は、必ずエンジンを止めることにした。

これからの農業機械には、インターロック機構が導入されることが望ましい。
