②-2 刃の回転による事故 - 飛散物による -

3. 草刈機事故の特徴(その2 自走式草刈機)

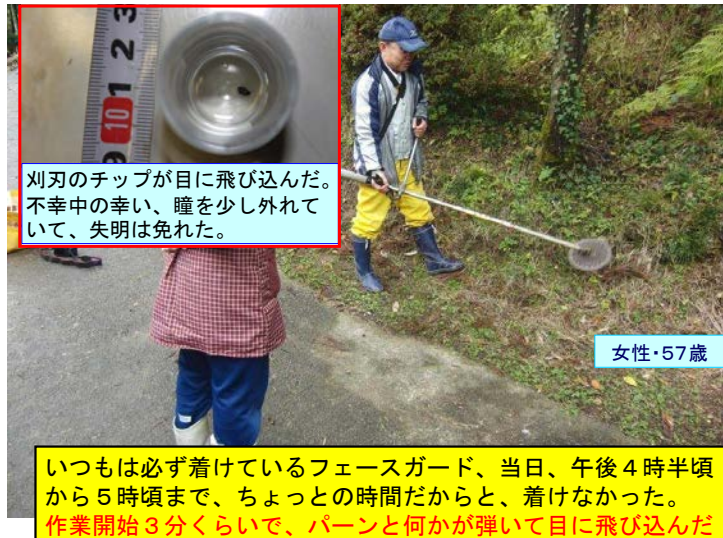
事例: ちょっとした間と、フェースガードをせずに、チップソーのチップが目に

右の事例は、午後4時半頃、いつもは必ず身につけているフェースガードを、ちょっとした30分くらいだけと着けずに作業開始。わずか3分後、何かが弾いて目に飛び込んだ。

眼科で取り出されたのはチップソーのチップ。飛散防止カバーも外していた。

ちょっとした時間であっても、いつでも危険は身近に存在しています。

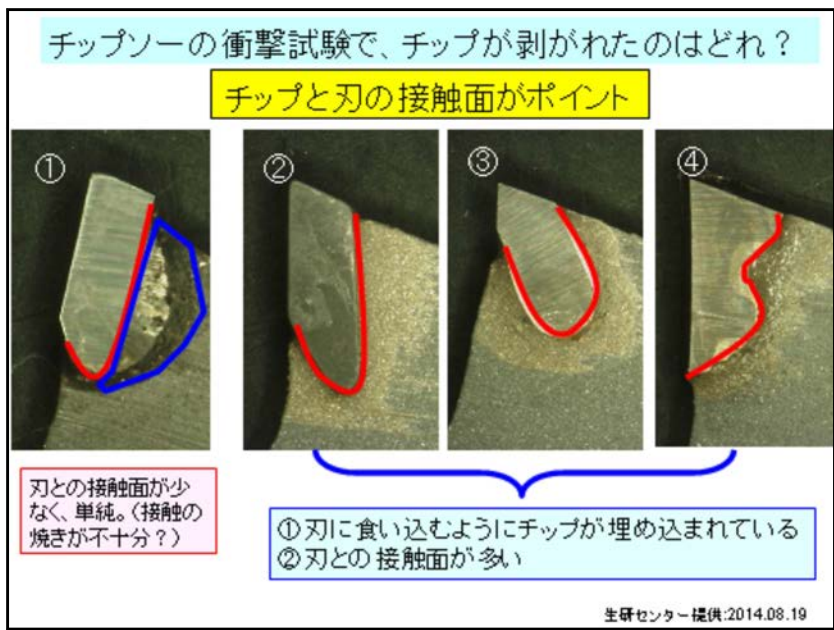
チップソーを回転させ、鉄柱にぶつけるチップソーの衝撃試験があります。

右は、刃に食い込ませたあるチップの形状です。4種類のうち、チップが剥がれなかったのは②、③、④です。剥がれたのは①でした。

①は刃との接触面が単純です。また、青い部分は他の3種類と異なり焼きが不十分？に見えます。

チップが刃にしっかり食

い込んだものを選ぶようにしましょう。①のようなチップが剥がれやすい刃は、一般的に「安い」のが特徴です。また、②～③のチップが取れなかった刃は、刃に直接「JIS」マークが刻印されています。(生研センター提供 2014.08.19)

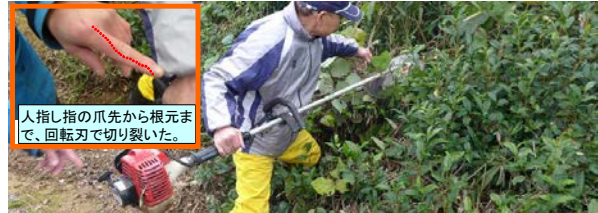
右の事例では、刃に絡まった蔓のツルを取ろうとして手を伸ばしたとき、右手がスロットルを押し出し、エンジンが全開状態になり指を切り裂いたものです。

絡まった蔓を取ろうと身を乗り出したとき、右手がスロットルレバーに触れ、レバーを押し出し、全開となり回転刃が思いっきり回転。指を切り裂く。

刃に絡まった草を除く場合は、必ずエンジンを止めて

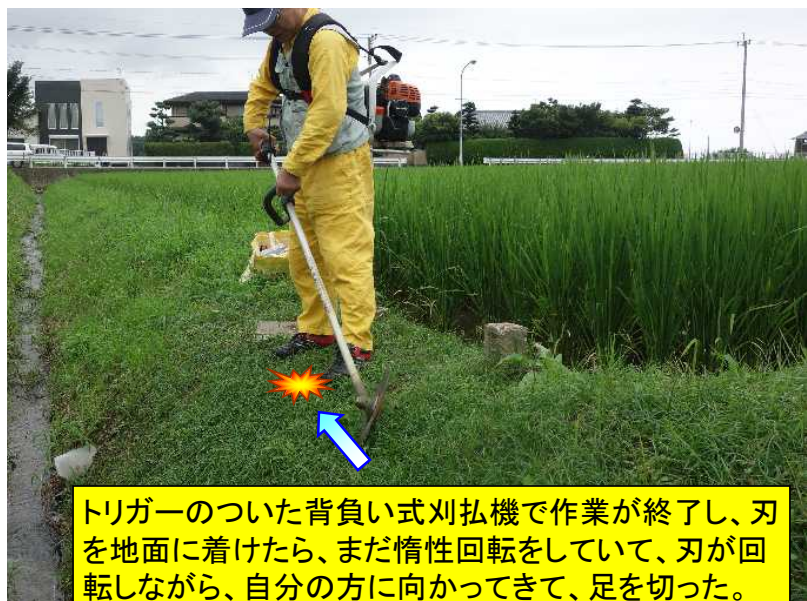
作業が終了して、スロットルを落として、回転を落としたが、まだ回転が残っていて、地面に降ろしたとき、刃が自分の方に向かってきて、足を切った。

図のような降ろし方だと、ちょうど刃のキックバックゾーンが地面に触れ、手前の方に刃が走ってきて怪我をします。

確実にエンジンは停止してから、降ろすことが重要です。

担いだ刈払機を降ろすときは、エンジンを止めて

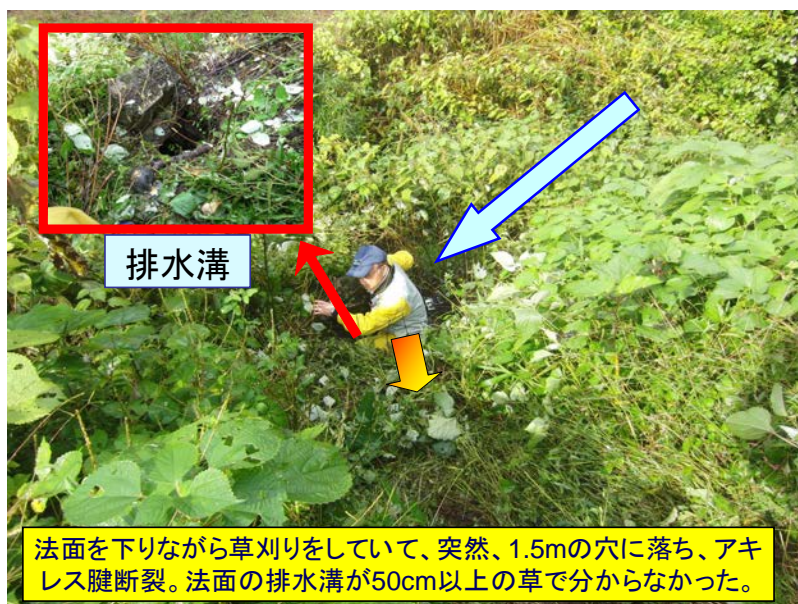
事例は、長年草刈りをしなかった家の裏手の法面を下るように草刈りを始め、しばらく行ったところで、突然1.5mの深さの穴に落ち、アキレス腱を断裂。

以前に、地滑り対策工事の齎に、排水溝が設置され、コンクリートの蓋もされていたがずれてしまっていた。

久しぶりに作業する現場は、必ず事前の確認を！

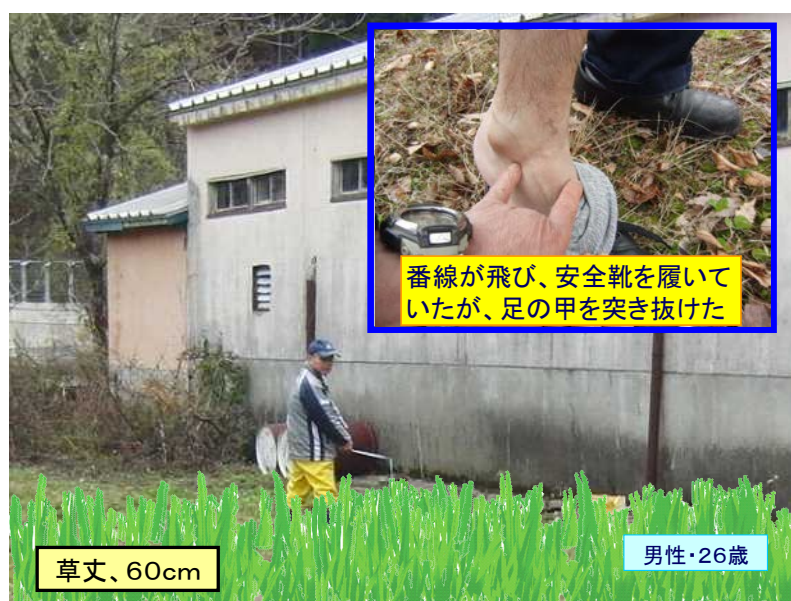
農協倉庫の裏側の草刈り中、捨ててあった番線が飛び、安全靴の弱い部分、甲の部分に突き刺さり、足の裏まで突き抜けた。

この場所は、国道の裏側で、さまざまなものが不法投棄されていた。

草丈が低い場合は、このようなものも確認できますが、草丈が伸び「草むら」になってしまうとさまざまなものを覆い隠してしまいます。事前の環境確認・安全確認が必要となります。

草むらは危険物を覆い隠す。事前の環境確認、安全確認を

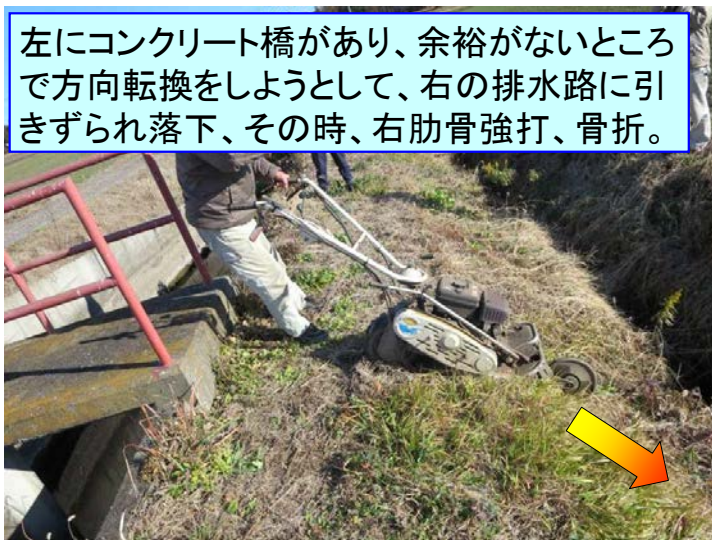
右の事例は、左手にコンクリートの橋があり、天井部分の幅が狭いところで、無理に方向転換をしようとして、そのまま、草刈機が法面を落ちていこうとしたので、引き留めようとしたが、そのまま引きずられるように排水路に落下したものです。

左にコンクリート橋があり、余裕がないところで方向転換をしようとして、右の排水路に引きずられ落下、その時、右肋骨強打、骨折。

これまでの農地の区画整理時には、このような自走式草刈りのような幅広の機械を使うことが想定されておらず、方向転換のための踊り場的なものが設置されていません。これからは、**自走式草刈機**の方向転換用のスペースを確保することが大切です。

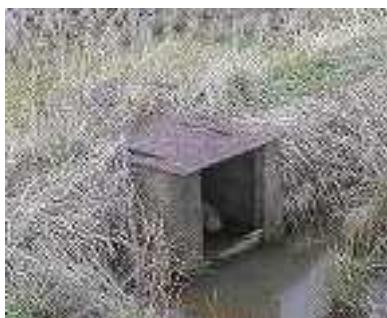
左は、自走式草刈機で草刈り中、溜め升を避けようとして事故が発生。

溜め升を避けようとして事故が発生

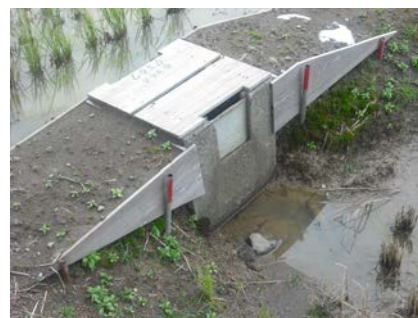
そこで、右のように自走式草刈機が乗り越えられるように、土盛りし、板で囲って、スムーズに通れるようにしたものです。

溜め升乗り越えるように改善

環境改善が安全確保に大変役に立ちます。
