3. コンバイン等

－自脱コンバイン、ハーベスター、普通コンバイン－

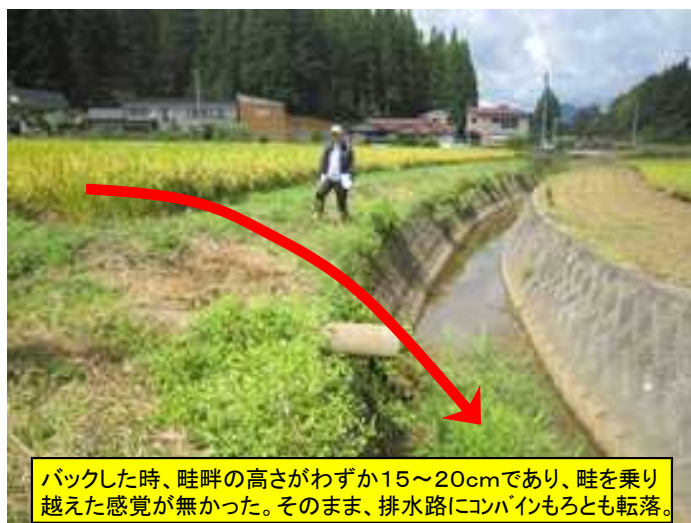
朝10時頃から、3条刈り自脱コンバインで稲刈り。水田の長手方向に刈り始めて短辺方向にターンをしようとして、一旦バックしたところ、畦畔からコンバインがゆっくりと水路側に落ちて行ったので、脱穀部側に上り水路の対岸方向に飛び跳ねた。一旦、対岸の水路壁を左足で蹴ってから、右足で水路のコンクリートに着地、下流側は深みになっていた。上流側に移動しているところにコンバインが落下してきて、糶タンク側を下に水路に横倒し状態になった。排出オーガーに頭頂部が当たり一旦気を失うが、その後意識が戻り、コンバイン前部へ移動、水路を背にして足を延ばして座っている状態で、大声で叫ぶ。右足は骨折、左のこめかみが少し切れ出血した。事故時の服装：作業服（上下）、Yシャツ、麦わら帽子、地下足袋、薄い手袋（手のひらがゴム）

前年まで畑として使っていた圃場。ロータリで耕起して周囲に畦畔を作った水田。畦畔は自らスコップで作った。天端の幅は約25～30cmくらいで、高さは15～20cmで低く、固まっておらずゆるかった。水も漏るような感じであった。このため通常であればバックした時に畔にクローラが上がり、刈取り部が下がるので畦畔だとわかるのだが、この時はコンバイン前部が下がりず畦畔に乗り上げた感覚（認識）がなかった。

気の早い性格のためか、早めに作業しようとする傾向があった。後退速度がやや速かったことと、後方の確認が不十分だった。

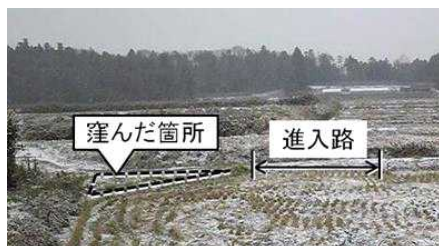
使用していたコンバイン

稲刈り作業の初日、その日最後のほ場。四隅の一角が地震で崩れたので、ほ場の角に新しい畦を作った。進入路は、新しい畦の脇にあり畦に沿って圃場へ進入。進入路から新たな畦畔に沿った部分は前もって手刈りしてあったが、ほ場の短辺方向の畦畔に向けて方向転換するには手刈り部分が足りず、短辺方向の畦畔に平行になるようにコンバインの向きを変えながらバックした。たまたまコンバインの右側のクローラが、新しい畦の水抜き溝を通ったため、この時点で畦を通過したことに気付かず、そのままバック。左側のクローラが新たに作った畦に乗り上げた時には、右側のクローラは畦の外側の窪地に入り、そのまま右側に90°転倒。本人も転落、両足がコンバインの下敷きになった。

コンバインの圃場での転落事故の多くが、このタイプの事故である。隅刈りを十分に行わず、無理してバック、また畦が低く畦越えしたことが分からず、そのまま転倒した例。

今回の場合は、最初に進入して刈り取ったところをバックして約3回左斜めに刈り込んで、十分なスペースを作ってから方向転換すべきである。事例では3条刈りであり、刈り幅よりクローラ

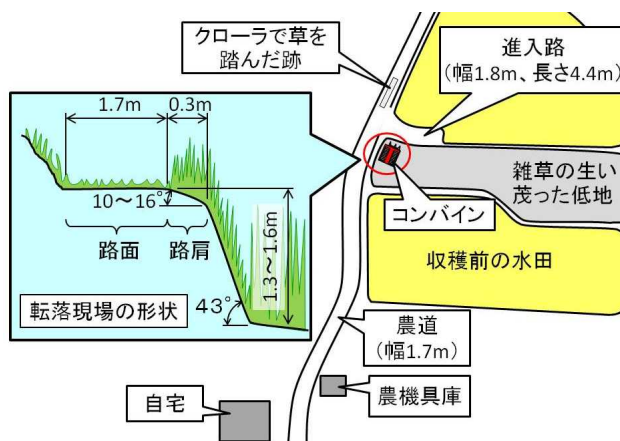
自脱コンバイン(2条刈、ホップ袋詰め式、中古で購入、使用年数4年?)でイネの収穫をしに、農機具庫から農道(未舗装、幅1.7m、路肩0.3m)を70~80m先の水田に自走した。作業予定の水田の進入路およびその周辺には、雑草(草丈0.3~0.9m)が生い茂っており、進入路の位置がわかりづらく、進入路から2.5m行き過ぎバックし、進入路手前の路肩から1.3~1.6m下の段差に車体右から転落転倒し、仰向けになったコンバインの下敷きになった。

本人は、高齢だったが、長年、建設業に従事しており、コンバイン作業も上手いと近所の農家も認める腕前だった。環境的には、稲刈り前の草刈りがされておらず、路肩への接近に気がつかず、そのままバックした。また、農道の幅が1.7m、進入路の幅も間口付近では2.1m、奥は1.8mと狭かった。これに対してコンバインの全幅は1.4mであり、車体両側の余裕は15~20cmとギリギリであった。現場は中山間地であり、現場周辺のは場はどれも不整形で10a前後の小区画であることから、現場の集落では、今でもバインダによる収穫体系が主であり、自脱コンバインを使用するには無理があったと思われた。

周囲の農家に、機械操作の腕前を認められるオペレータでさえ、死亡事故のリスクを避けられない。作業環境に適した機械を使う、あるいは、使用する機械に適した作業環境に整えて作業することを徹底する必要がある。

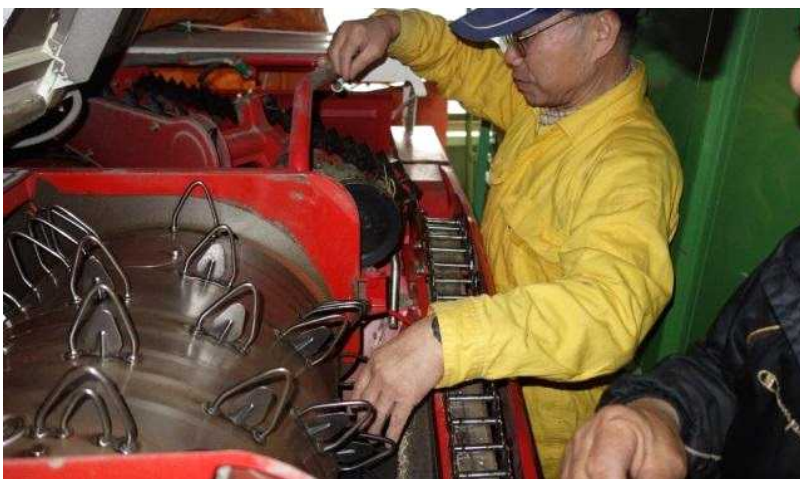
エンジンをかけたまま、こぎ胴を回転させたまま、右手に注油器を持って、藁搬送チェーンに注油。左手はこぎ胴の近くに置いていたが、注意が逸れ、こぎ胴に左手が巻き込まれ。左手第2～4指骨折・挫滅創。

藁搬送チェーンはカバーの位置よりかなり奥にあり、外から注油するには十分なスペースがない。そのため、こぎ胴のカバーを開けて給油した方がやりやすい。そのため、これまでこぎ胴を開けた注油したことはないがたまたま、今回はバッテリーが上がり気味であり、充電のためエンジンをかけたままにしていた。

本人の身長は175cm。コンバインの高さが140cmであり、立ったまま注油が出来る高さであり、体全体の安全を保つには、中途半端な高さであった。ポンプ式の注油器等もあり、それらの使用が望ましい。

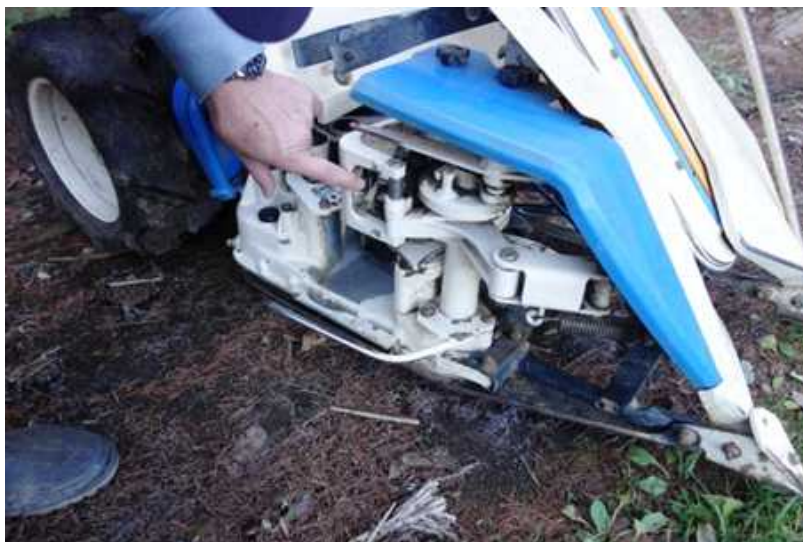
午前10時頃、翌日からの連休中に、息子に稲刈りをしてもらうため、バインダーの点検をした。作業の能率を上げると思ったからである。いつもは息子がやっているため、紐の通し方には自信がなかった。案の定、結束する紐が通過した瞬間、紐を切る爪が左手人差し指に食い込んだ。点検は、素手でいった。いつもは、機械の点検時は必ずエンジンを止めるのだが、この日に限ってエンジンを止めなかった。(バインダーは平成13年に中古で購入)

いまでもこの時に限ってエンジンを止めて点検しなかったのか、分からない。いつでも必ず点検中にはエンジンを停止することを徹底したい。縁起が悪いと思い、その年だけコンバインを使用。しかし、バインダーで稲刈りをし、はぜかけで乾し、稲用ハーベスタで脱穀するのが一番美味しいと思っているので、今年もバインダーで刈った。この地域は標高が750mでコシヒカリの限界産地。稲はポット植え、22cmと間隔を広くとっている。通常は15~16cmなので相当広い。それでも分けつが素晴らしく、1反当たり10俵は取れる。
