5. 田植機

(1)「滑る」事故

5. 田植機 (1)「滑る」事故

5. 田植機 (2) 積み降ろし中の事故 ①

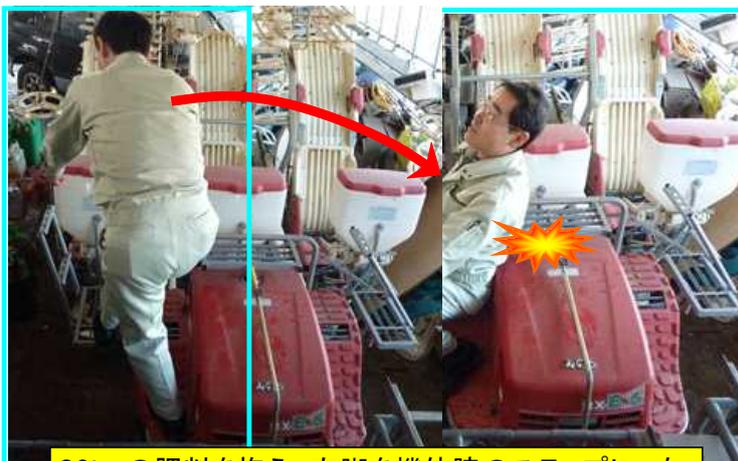
田植機（乗用ポット式、6条植え、使用年数6年）の車体前部にある肥料ホッパに、化成肥料を補給しようとしていた。20kg入り肥料袋を抱えて、田植機のボンネット左脇のステップに左足を、その左側にある金属製のステップに右足をかけたところ、右足がステップの縁で滑り、ボンネット左脇のステップに尻餅をつき、背中を田植機の構造物に強打した。

20kgの肥料を抱え、左脚を機体脇のステップに、右脚を肥料供給用のステップにかけて肥料をタンクに入れようとして、足が滑り、背中をボンネットに強打。

田植機事故の典型的事故の一つとして、「滑る」がある。履き物としては、一般的に軽量であるので水田長靴を着用するが、水田に入ると濡れ、かつ機体が金属製、またはプラスチック製で滑りやすい。とくに、田植えの際は、苗場箱や肥料などの重量物を不自然な姿勢で持つため、滑って転倒したり機体に衝突するなどの事故が発生する。

今回の事例も、水田長靴、重量物、不自然な姿勢となり、事故が発生している。また、今回は人手が少なかったという焦りも事故の誘因と考えられる。次年度からは、事前に計画を立て、人手を増やすとのこと。また、滑りにくい水田長靴や田植機のステップ等の素材についてもこれから検討が必要と考えられた。

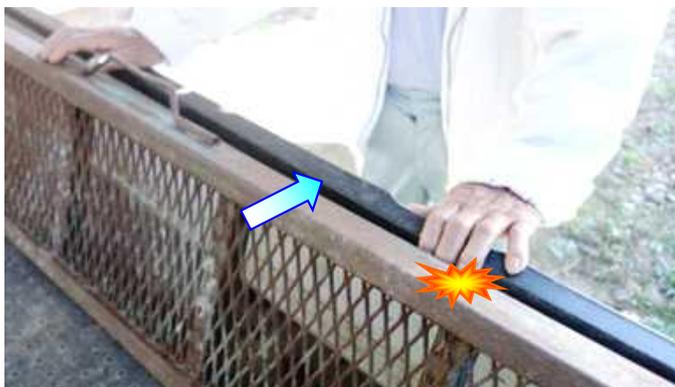
自宅近くの水田(18a)で田植を行った。機械は10年前に購入したポット植えの2条植え田植機で10年前に購入したもの。自分は苗箱を渡す作業や指導が主な仕事で、田植は午後3時頃終了。その後、軽トラックに苗箱、田植機を甥っ子たちが乗せ、せめて、歩み板ぐらいは自分が運ばなければと、田植機の左右に1本ずつ乗せた。鉄製の歩み板の重さは1本15.4kg。2本目の歩み板を軽トラックの右側に乗せ、田植機側に支えられるように置いたつもりだったが、何かの拍子に軽トラックの横のあおりの方に倒れた。たまたま左手を軽トラックのあおりの上をつかむように置いていたため、その鉄製の歩み板の角が、左手指を直撃。

軽トラックに田植機を乗せ、その脇に棧橋を田植機側に立てかけるように置いたつもりだが、あおり側に倒れ、たまたまあおりに左手を置いていて、薬指が挟まれ、薬指骨折

歩み板は、鉄製でなくアルミ製のものも多く販売されている。その重さは1本5.0kgとほぼ3分の1と軽量である。また、手袋の着用などで重症化を防ぐこともできたと考えられる。

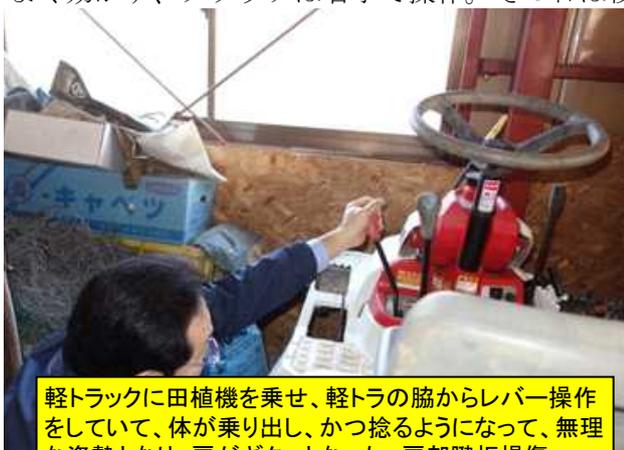
田植機は乗用の4条植え。軽トラックに積み降ろしするときには田植機には乗らず、軽トラックの横に立って手で操作をしている。軽トラックの荷台までは地面から64cm、田植機のクラッチの握り手までは92cmで、下にいて操作をするには、156cmが必要である。本人の身長は162cmなので、斜め上方のクラッチを握って操作するには限界の高さであった。さらに右手でブレーキ操作をするには不自然な体勢になった。

軽トラックに田植機を乗せ、軽トラの脇からレバー操作をしていて、体が乗り出し、かつ捻るようになって、無理な姿勢となり、肩がギクツとなった。肩部腱板損傷。

軽トラックの上に乗った乗用田植機に自分が乗って下ろす作業をすることは危険がある。軽トラックの横にいて操作することは致し方ない作業とはいえ、不自然な姿勢にならざるを得ない。身長の関係もあるが、横1mぐらいの間はビール箱などを踏み台に4個ぐらい用意すると、操作はやりやすくなったと考えられる。

また、低荷台の軽トラックを用意するのも一案である。さらに、リモートコントロールができる装置が付属されれば、乗せることや下ろすことだけでなく、危険な畦越などにも応用することができる。
