4. 耕耘機等（歩行型トラクター・管理機）

（1）運搬のための車への積み降ろし時の事故

4. 耕耘機等 （1）車への積み降ろし ①

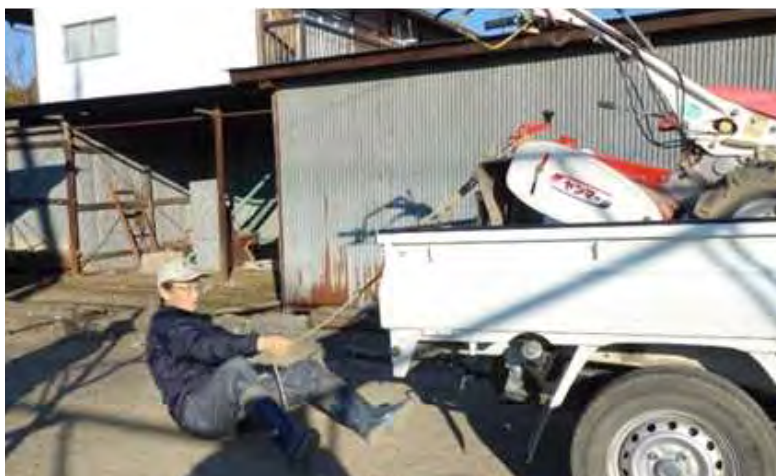
ロープの一端の結び目をトラック後部のフックに入れて、ロープを深さ調節ハンドル部に一回巻いてから、南京締め（朝鮮結び）でトラックのもう一方のフックに掛け、最後にカー杯引っ張ったところ、ロープが外れ、尻餅をつくような格好で、コンクリート打ちの地面に後ろ向きで倒れ打ち付け、受傷した。

ロープが外れたのが深さ調節部近くのループなのか、トラックのフック部分かは明らかではないが、おそらくは前者であろうと思われる。

転作田の耕耘用管理機を運搬のため、軽トラに乗せ、ロープで縛り、最後に南京締めして、思いっきり引っ張ったところ、おそらく、南京締めが外れ、お尻をコンクリート打ちの床に思いっきりぶつけた。

ご本人にロープによる固定を再現してもらったが、朝鮮結びの上方のループが不十分で、ロープが解けてしまったものと考えられた。

農作業現場では、様々なものを紐状の物で「縛る」、「結ぶ」、「締める」などが行われるが、産業現場と異なり、正規の研修を受けることなく、かなり自己流で縛る等を行っており、地域の組織等での系統的な研修の開催が望まれる。

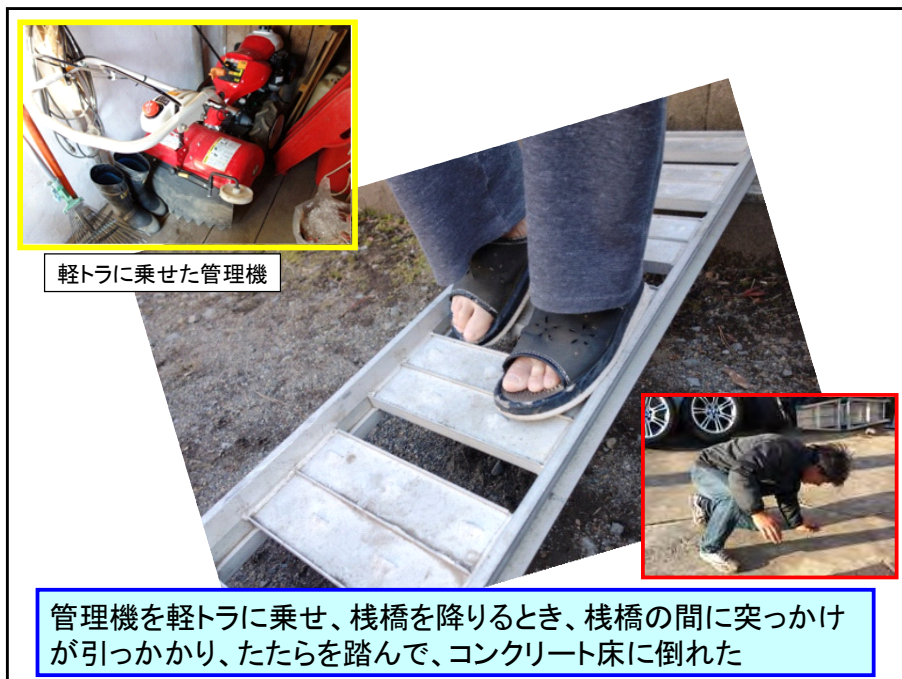
軽トラックの前輪部分が5.6° 傾斜になった場所であった。軽トラックに栈橋をかけて管理機を乗せ、ロープで南京締めを車の上で行い、栈橋を歩いて降りようとしたとき、突っ掛けを履いていたので、つま先が栈橋の3番目のところに引っかかり、躓き、たたらを踏んで栈橋を下まで落ち、コンクリートの地面にうつ伏せになって倒れた。そのとき顔を打ってはいけないと咄嗟に左手をついたために、手首がぎくっとなった。

取り敢えず、自宅まで管理機を持ってきておこうと思い、ちょっとした作業と思い、農作業用の服装や長靴などを履いていかなかった。特に、履き物は「突っかけ」を履いており農作業現場のどこで引っかかっても不思議でない履き物を着用していた。いずれにしても、「ちょっとした間」、「ちょっとした作業」であっても、危険はちょっとではなく、「常在している」。

栈橋も隙間のあるものを使用していたが、突っかけでなくても引っかかる可能性があり、隙間のない他の製品を使用することの検討が必要と考えられた。

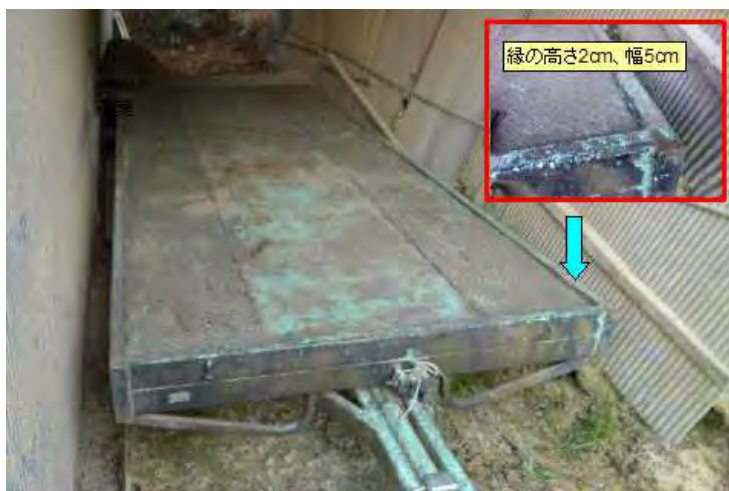
大豆の中耕作業を3列の溝を立てる管理機で、約3反の作業を終え、台車(幅180cm、長さ450cm、高さ60cm)の後ろを地面に降ろし、前側を約1.1m上げて(斜度14度)を管理機を台車に乗せていった。台車の高さが約30cmの位置(管理機が台車の水平方向約1.2m)に上がった時、前輪の左側が台車の外枠(幅5cm、高さ2cm)に乗り上げ、ハンドルを修正しようとしたが突然降ってきた雨で濡れていて滑り、左に横転した。そのまま本人は土手の法面に約5m飛ばされた。一瞬何が起こったか分からなかった。その直後に、川原の下でガシャンという音がした。管理機が川原まで、一度くらい土手でバウンドしてそのまま川原に墜落したようだ。

コンバイン台車(長さ450cm×幅180cm×高さ60cm)に、管理機を乗せようとして左側(写真では右側)の縁に前輪が乗り上げ、修正しようとしたが、雨で滑って転落

管理機の前輪幅は狭く、摩擦係数が少なく、滑りやすい。今回は、雨が降ってきたこともあり、ちょっとした縁周り、わずか2cm高さでも滑り落ちてしまっていた。また、台車に乗せる時、台車に平行に乗せるべきであった。

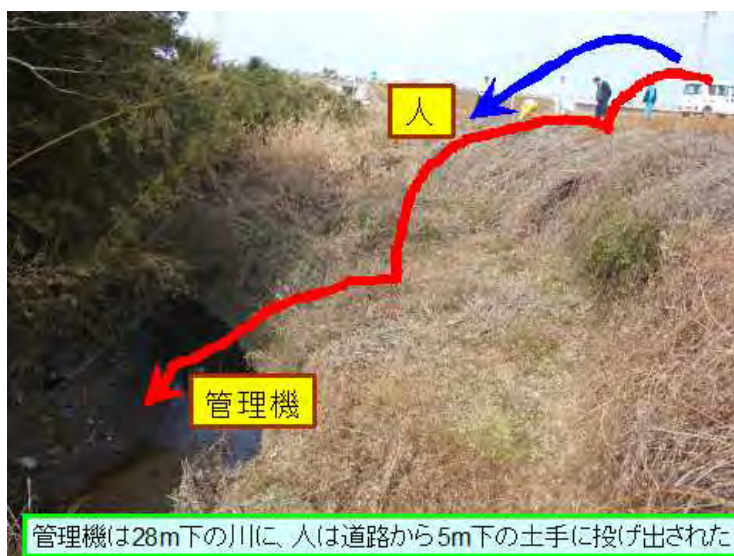
管理機は28m下の川に、人は道路から5m下の土手に投げ出された。

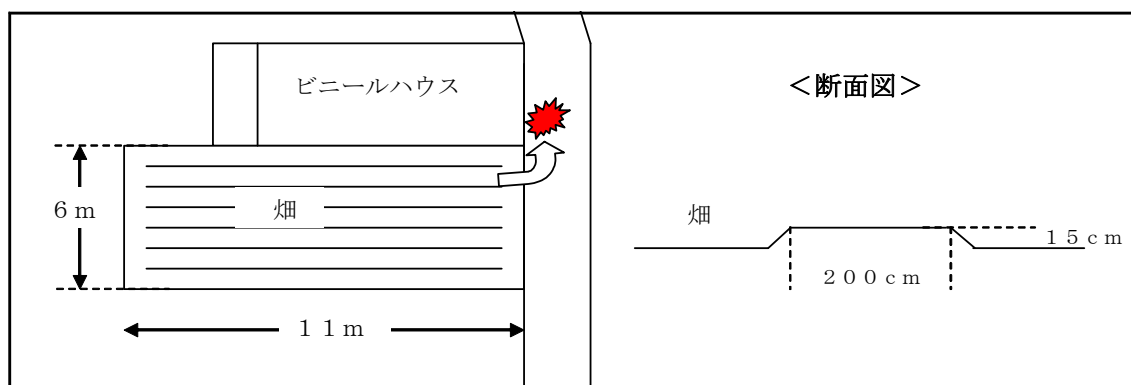
畑の作付けのため、小型歩行型耕運機・豆トラで畑の土おこし作業をしていた。畑の端の道路近くを作業中、豆トラが突然暴走してコントロールきかずに引きずられしまい、慌てて停止レバーをひいた。しかし、豆トラは道路に乗り上げて横転した。その際、左側のズボンの裾が回転刃にからまり転倒し、回転刃が左下腿部（ふくらはぎ下部）に刺さった。

慣れた作業ではあるが、最近、豆トラは余り使っていなかった。豆トラが硬い部分では暴走が起こることは知っていた。が、実際ダッシングにあったのは初めてであり、本来はトリガのクラッチを離せば止まるのだが、一瞬のことで、離さず、そのまま引きずられ回転刃に足が巻き込まれた。

このようにダッシングした場合、本能的に管理機を引き止めようと力を入れ、そのまま引きずられ回転刃に巻き込まれるケースが後を絶たない。クラッチを思いっきり握った際に停止する機構の開発の検討が必要と考えられた。

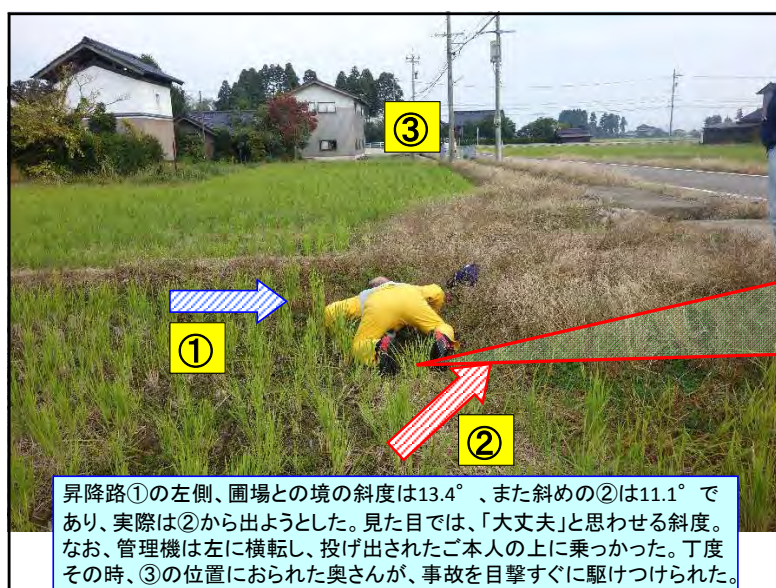
午後2時頃から約4反の大豆畑を3連の乗用型管理機で培土した。5時頃終了し、昇降路を真っ直ぐ昇ろうとせず、横から昇降路に上ろうとして、そのままフワッと左側に横転した。自身は投げ出され地面に膝と腕を曲げ腹を浮かしたようにうつ伏せとなり、その上に管理機がのしかかってきた。

本来、昇降路に真っ直ぐ正対して上るべきところを、これくらいならと、横から上った。また、昇降路に草が生えていて、田と昇降路の境界が十分に見えず、曖昧な判断を引き起こした可能性もある。また、この種の管理機は車高が高く、重心が上にあり、不安定な構造である。ただ、重心がどこにあるか素人でも分かるような仕様書をつくってもらいたいものである。

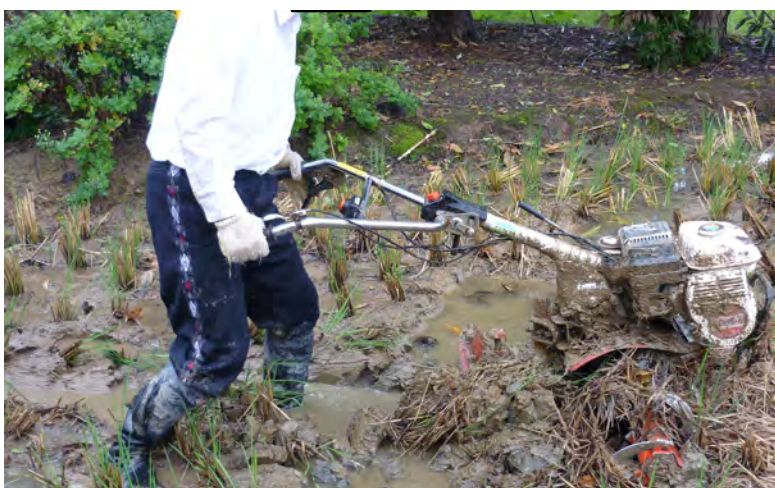
水田に長靴が埋まったときは、長靴に泥が吸いつき、長靴と足に若干ゆるみがあったため足が先に抜け、その後長靴が抜け、さらに足を左にひねったため、足に無理がかかってしまった。

左脚が深みにはまっている時、左方向に曲がろうとして、左膝を捻ってしまった。水田長靴が足に対して少し大きめで、靴が土に吸いつかれ動かないのに足だけが少しだぶついていたので動き、捻ってしまった。

靴のサイズが自分の足にピッタリの物が必ずしも気軽に手に入らない。作業用のオーダーメイドはないものだろうか。

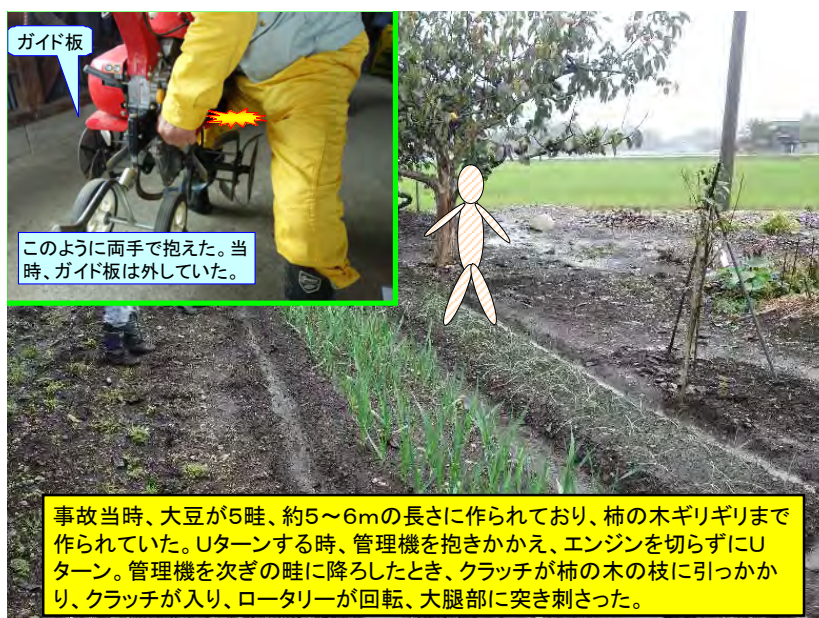
約37kgの管理機で土寄せをしていた。畝を移る時、畝の端が柿の木近くまでギリギリに作られていたので、エンジンは切らずに、抱きかかえ、それぞれの畝の端でUターンしていた。7時頃、Uターンする時、柿の木の枝に右側のハンドルが引っかかり、トリガーのクラッチを下から押さえ、クラッチが入り、車軸の刃が回転した。刃の両サイドには安全のため、円盤が取り付けられていたが、溝幅が狭かったので外して使っていた。そのため、刃が回転したとき、何のカバーもなく、そのまま、右大腿部を刃が貫通した。

元々、お婆ちゃんが手仕事としてやられていた畑で、境ギリギリまで作物が栽培されていたために、小さいサイズの管理機でもUターンする余裕がなかった。

機械と環境のミスマッチというと、普通大きな機械が中山間地などの狭い場所での事故を連想しがちであるが、このように小さな管理機でも、さらに小さいサイズの圃場や畑では「機械と環境のミスマッチを起こす」との事例と言える。
