5. 田植機

(1) 点検時の事故

田植後、田植機の点検時、クラッチを入れても動かないので、クラッチワイヤーを押したところ、テンションがかかった状態となり、車輪が動き出し、腕が巻き込まれた。右肘靭帯断裂、上腕筋肉断裂。(平成25年6月 午後6時20分 男性・62歳)

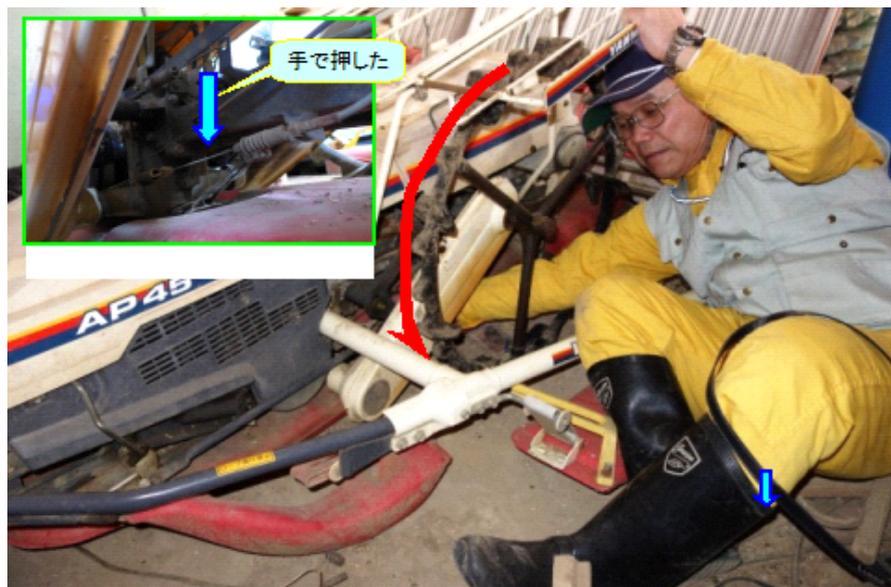
クラッチを入れても動かなかったのでクラッチワイヤーのテンションが甘いと思い、矢印の方向に手で押したところ、突然車輪が回転して、そのまま体も一緒に回転する形で引きずられた。

クラッチを切ってから、あるいはエンジンを切って錆止め用の油を噴霧すべきところを、エンジンをかけたまま、クラッチを入れたまま点検してしまった。

以前にSSのベルトのテンションが効かないので、ベルトを押したとき、テンションがかかった状態となり同様にベルトが巻き込まれる事例があった。動作不良の場合は、必ずクラッチ、エンジンを切ってから点検すべきである。

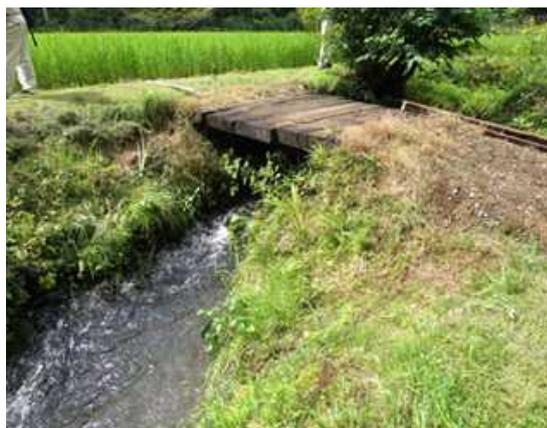
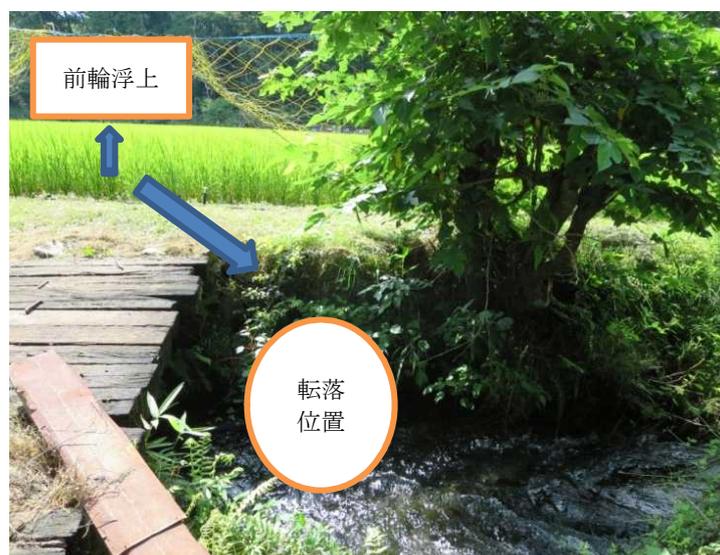
圃場から出るため畦と直角に田植機を対面させ、圃場に侵入した時の轍上を通過しようとした。乗車したまま前進でゆっくり畦畔に上がろうとしたところ前輪が浮き上がった。体を前方に倒し、重心を前に移動させようとしたが、右後輪が先に畦畔に上がったため機体が左折して、横の川に転落すると予感し、機体右側、橋側手前畦畔に飛び降りた。機体は左後輪も畦畔に上がりそのまま川に転落した。

乗用田植機の運転が初めてで操作に慣れていなかった。特に、畦越えする時に機体前方にハンドル操作できる機能がついていることを販売店で説明を受けたが、いつも大丈夫との過信から乗ったまま操作した。

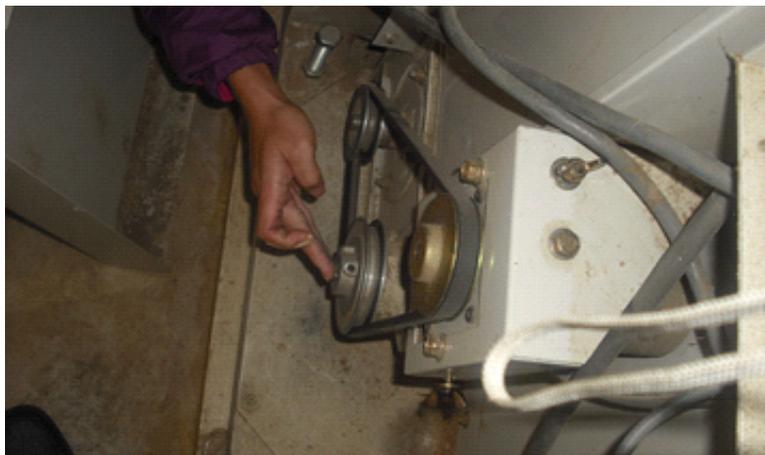
精米機の後ろに取り付けてある搬送用ベルト。このベルトを外して、スクリューを外す。壁と精米機の幅が30cmくらいしかなく、スクリューの取り外しがやりにくい。また、窓もなく締め切った精米所であり、暑い中、汗だくになりながらの作業。スクリューを外した途端、右手に落ち人差し指複雑骨折。

精米機の後ろは、体がやっと入る程度の広さであり、狭い中でスクリューの取り外しを行っていた。また、精米所は窓が無いため、非常に暑い中での作業であった。精米所を作ったときは冷房を入れていたが、精米機が結露してしまうので、2年ほどで冷房はやめた。このため、暑い中での精米作業であり、汗をかきながらの作業であった。

慣れている作業で、いつも簡単に外れるスクリューが、今回はなかなか外れなかった。そのため、力いっぱい引いたら、スクリューがガタンと落ちたため手を挟んでしまった。

精米機の清掃がやりやすい構造に改善するようにしてほしいと思った。
