IV. 大規模畑作

大規模畑作 ①ポテトハーベスター

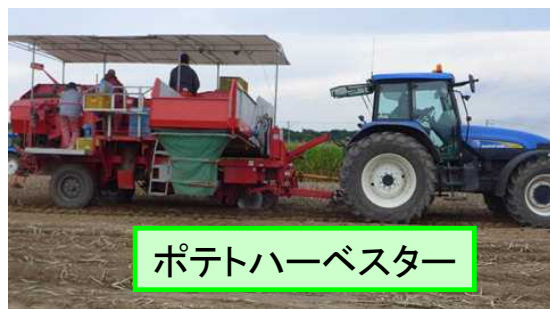
ポテトハーベスターから馬鈴薯をフレコンバッグに移し替える作業を行うために畝脇の石礫をどかしていたとき、ポテトハーベスターが急に動き出してタイヤに右足を轆かれた。
(平成23年9月 9時半頃、女性・49歳)

ポテトハーベスター（積載量500kg）のタンクからフレコンバッグに馬鈴薯を移す作業を行うため、ポテトハーベスターから降り、作業の邪魔になる畝脇の石礫をどかしていたところ、ポテトハーベスターをけん引するトラクター（75PS）の運転者が被害者の存在に気付かずトラクターを前進させ、右足の甲をポテトハーベスターのタイヤで轆いた。

妹が病院に連れて行き、受診、右足甲の打撲と診察された。2週間の通院でほぼ完治したが、今でも寒くなると痛みが走ることがある。医師からは、もし地面が硬かったら、粉碎骨折していただろうと言われた。

事故以前からホイッスルを使って運転者に合図するよう心がけていたが、事故当時は、ポテトハーベスターの近くで作業を始める合図を出しておらず、相手から自分が見える位置で意志を伝えることもしていなかった。また、運転手も動かす際にホーンを鳴して合図することもなかった。特に、アンローディングコンベア（馬鈴薯を荷下ろしするためのコンベア）を降ろした状態だったため、運転席からはその陰に隠れていて、見えなかった。とにかく大型機械には「死角」が多く存在し、必ずコミュニケーションルールを事前に徹底して決めておくことが重要である。

なお、安全長靴を履いていなかった。安全長靴は重いし、近くの店では女性用（小サイズ）を販売していないから、とのことであった。地面が柔らかかったので比較的軽い怪我で済んだ。
