5. 田植機

(1) 田植機の爪が刺さった事故

(2) その他の事故

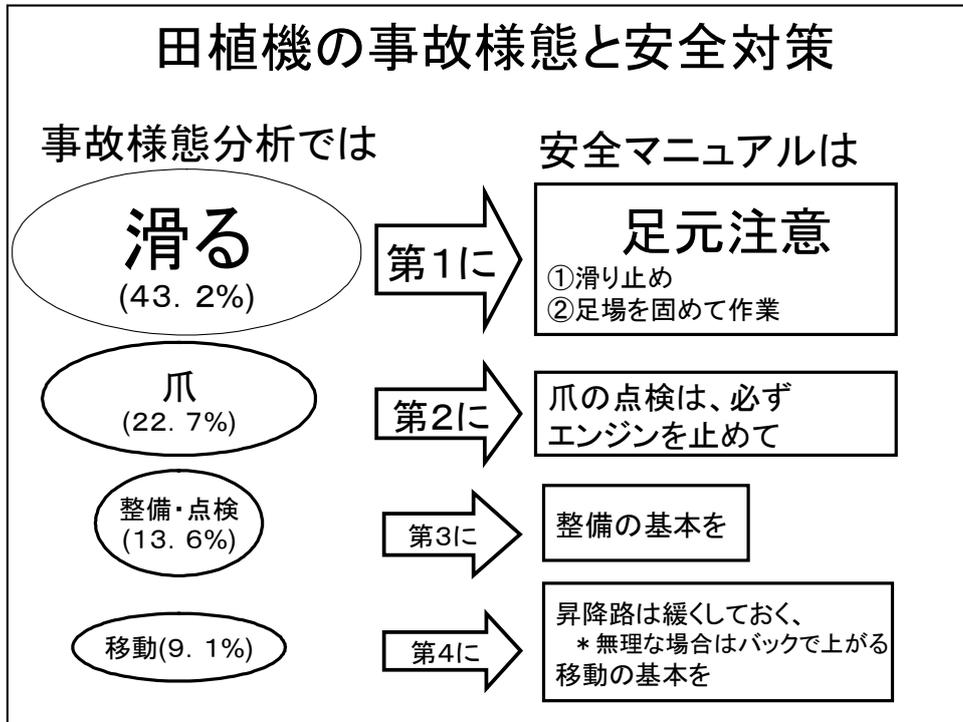
今回の調査で、田植機の事例は2例のみであったが、とりあえず富山の10年間の田植機事故44件の事故様態分析の結果は次図のとおりである。

このことから、事故対策として

第1に、田植機は基本的に水の中での作業であり、足下が滑りやすい。かつ田植機は鉄板であり滑り止めが施してあるとはいえ、常に滑る危険性をはらむ。もちろん、最近の大型田植機では、道路や畦から苗箱の受け渡しもほとんど水の中に入らずに行うことができるのだが、それでも常に水との関係で「滑る」可能性がある。また、水仕事ということで水田長靴を使うことが多いのだが、この長靴は本来水田に入って作業することを前提としているため、靴底の滑り止め用の刻みは浅く、ここに土が詰まるとさらに滑りやすくなる。履き物や田植機の滑り止めの工夫がさらに求められる。

第2は爪による事故である。爪に小さな石ころが詰まるだけで動かなくなる。田植機の植え付け部分がロックがかかったように動かないので、ついついエンジン掛けっぱなし、クラッチ入れっぱなしで取ろうとする。取り除いた瞬間、動きだし田植機の爪で指が刺される事故となる。

その他整備点検中、あるいは移動時にも事故が起こっている。

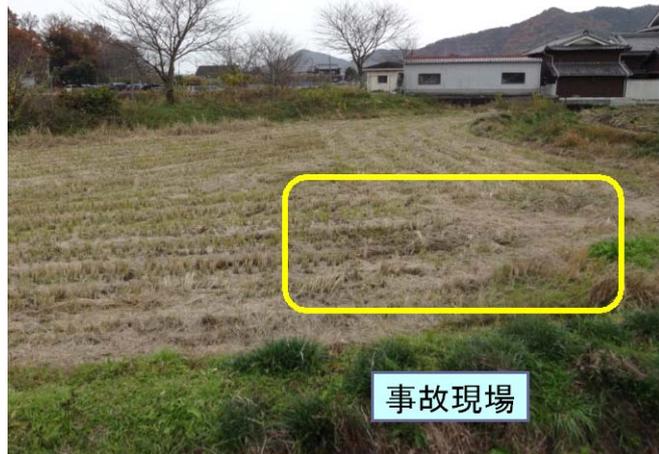
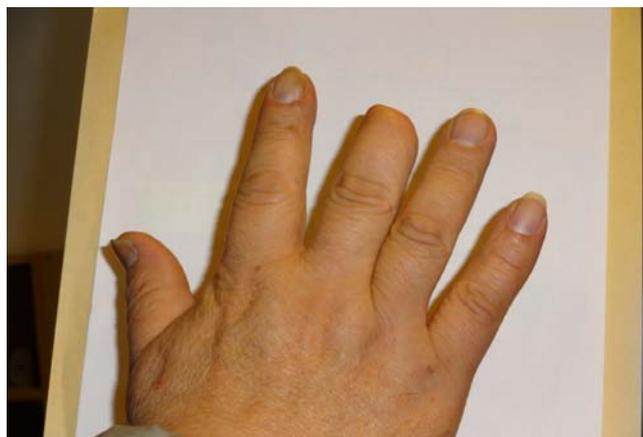
①田植機植の爪のゴミを取った瞬間動きだし、右手中指断裂

いつもならエンジンを切ってから除去作業するはずが、その日はエンジンを切らずにゴミを取除き、除いた瞬間、田植機は動き出した。そのため植付け部分の爪に右手を巻き込まれ、中指の第一関節から切断した。

中指切断・指の接合はできなかった

いつもならエンジンを止めてからゴムの除去をするのだが、この日は夕刻が近づいたことや雨であったこともあり、早く終わりたいという焦りがあった。疲れがたまっていて体調も良くなかった。運転手に二度も声をかけたから伝わっていると思い込んでしまった。いつも使っていた田植機は故障していたため、この日は代車としてデモ機(新車)を使用した。機械には特に問題は感じなかった。

対策として必ずエンジンを切ってから除去作業をするよう再度確認し合った。

思い込みで判断せず、相手と確認し合うこととした。また、相手とのコミュニケーションが成立したか否かの合図をお互いに決めて置くことも必要と考えられる。

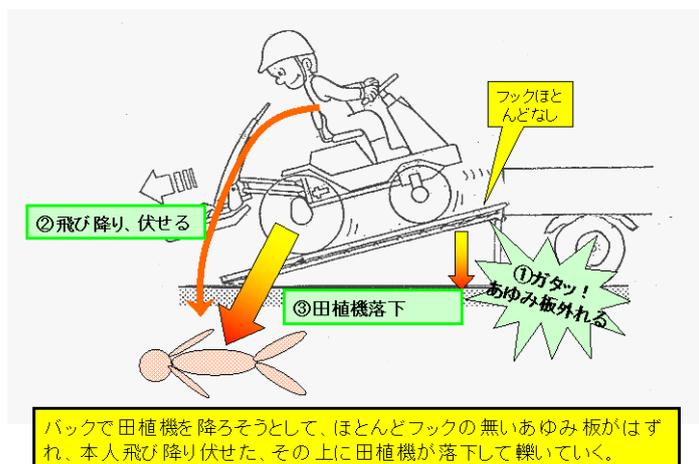
②トラックの荷台から田植機を降ろす際、あゆみ板がはずれ、転落、その上に田植機が落下、左大腿骨骨折 (平成14年 5月 9時半頃、田んぼ脇道路、男性・66歳)

ところが、後輪があゆみの中央付近、前輪が荷台を過ぎる時に、片方のあゆみ板がはずれ、その拍子にもう片方のあゆみもはずれた。慌てて田植機から道路に飛び降りてうつぶせに転倒した。その後エンジン

鉄製のあゆみは古いもので、引っ掛け部分もほとんどなく不安定だった。降りる時に前進する方向に積んだ方がいい。事故後、フックのしっかりついたあゆみ板に変更した。また、トラックの荷台にフックを引っ掛けられる部分を加工し取り付けした。

あゆみ板にかかる力は、板の部分よりフックに大きい力がかかり、当然フックの強度の方が大きくなければならず、農業に関わる用具・手具の安全鑑定があってもいいのではないか。

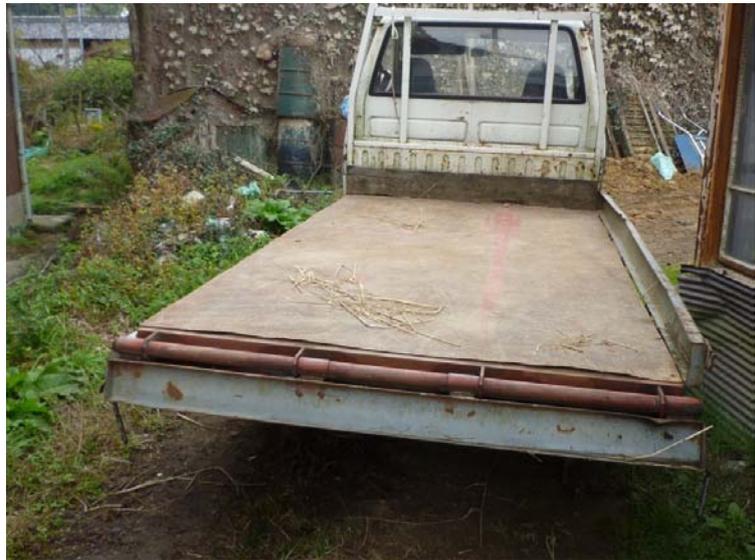
事故後、フックのしっかりしたものにあゆみ板を変え、トラックには、フックがかかるようにした。

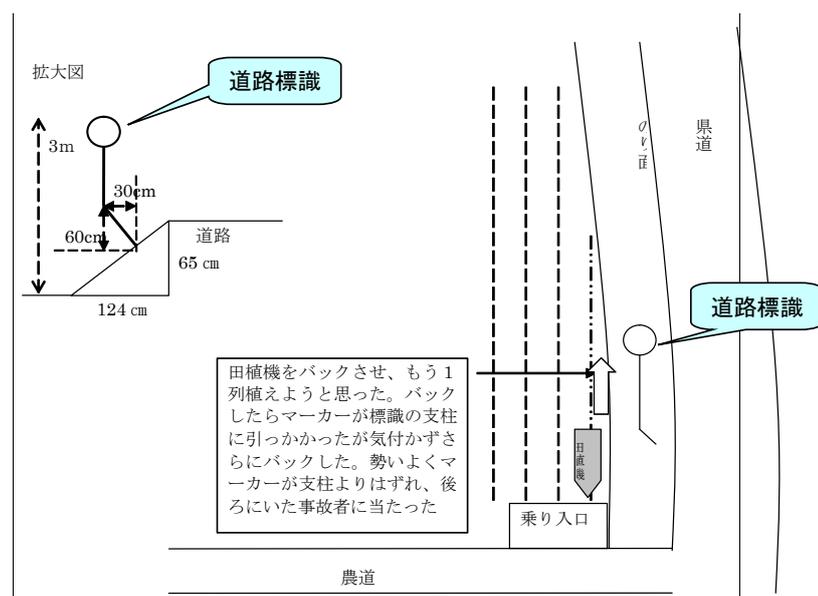
③田植機のマーカが補助者の顔面に当たり眉間の上を切る

朝から作業を始め、最後の圃場であった。その圃場での最後のまくら地の田植えの時、横に走る県道の関係で圃場が横幅に広がっているため、もう1列増やして植えるために田植機をバックさせた時、マーカをしまわずそのまま走行。田植機のマーカが水田の法面にあたる場所に設置されていた道路標識に引っかかった。マーカを外そうと田植機に乗っていないオペレーター（保助者）

事故は、近くで見ていた補助者がポールに引っかかったマーカを外そうと声を掛けずに近づいた。マーカは内側へ収納できるが、オペレーターは広げたままバックをしてしまった。

また、道路標識の支柱は、地上より60cm上のところから水田側に30cm曲がっており、そのために支柱にマーカが引っかかってしまった。田植作業は当番で行っているため運転していたオペレーターは今年初めての作業であった。対策として、バックする時は、マーカを内側に収納する。何か起きた時は声をかけて機械を動かすこととした。
