* 事故原因

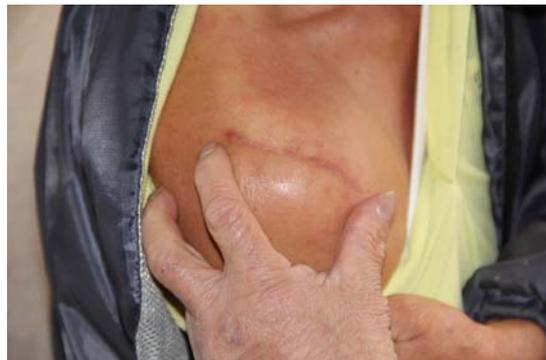
高圧洗浄機のホースの長さが足りないため、除染する樹体に運搬車をなるべく近づけようと、更に約 19～20 度の傾斜地を上ろうとしたが、雪と傾斜のためキャタビラが空転しはじめた。200L の水の入ったタンクごと運搬車が自分の方にスベリ落ちてきては大変だと思い、慌てて右手でレバーを思いっきり引いてクラッチを切った時に、右肩に鋭い痛みが走った。

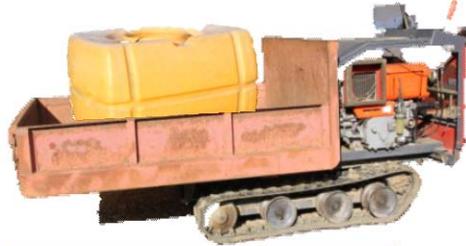
②運搬車がスリップしたので、クラッチを切るため右手で思いきり引いた。瞬間、右肩がギクツとなった。

①ハーベスターを改造して作った運搬車に、除染用の水を入れたタンク(500Lに約200L入れて)を積んでいた

・誰にでも起こりえる可能性のあるものである。事故の起きた日は、当日の降雪こそなかったものの、園地内に雪が 25 cmほど残っており、気温も氷点下で、普段よりも体が縮こまって筋肉や腱が硬くなっていた可能性が高い。怪我をしないよう、作業前に体操やストレッチなどを行い、筋肉や腱をあたためることも予防につながると思われる。

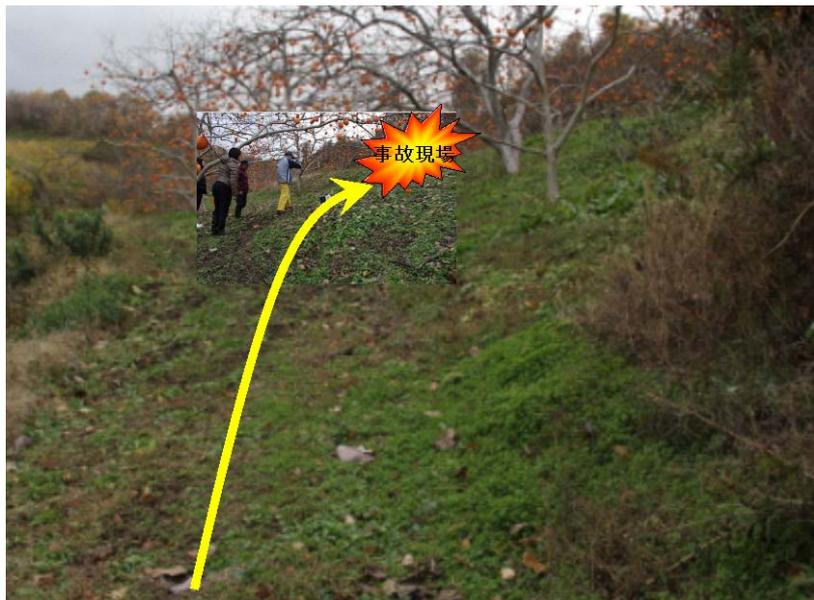
事故の起きた柿畑は山の斜面にあり、対向車がきてもすれ違えない道幅の農道を進み、農道から柿の木が植えられている園地までは、傾斜が約 13~16 度ある坂を上る必要があった。平らな坂ではなくデコボコしており、斜度も一定ではなく、事故当日は雪が 25 cmほど積っていて、道幅や斜面の様子は全く見えない状況だったと推測する。坂を上って園地に入り、もっと樹体に近づくため、もう少し坂を上ろうとして運搬機のキャタピラが雪で空転し始めたため、運搬車がタンクごと自分の方向にひっくり返っては大変だと思い、あわてて右手でクラッチレバーを操作した。(キャタピラが空転し始めた斜面の斜度は約 20 度)

また、この運搬車はハーベスターを改造して作られたもので、荷台下全体にキャタピラがなく、荷台に高さ約 80 cm (200L の水入り) のポリタンクを乗せれば、重心がずれて、より不安定な状態になっていた可能性も十分考えられる。
