7. 車・重機関係

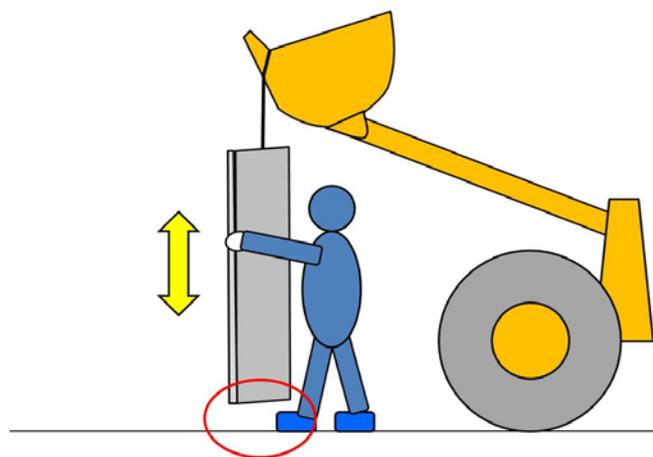
ロールベールの運搬作業が終了し、堆肥の運搬を行う準備のために、4 tダンプカーの
荷台後面に脱着式のアオリを取り付ける作業を行っていた。アオリにロープをかけ、ホイ
ールローダのバケットに引っかけて吊り、ダンプカーに向けて移動中、揺れを抑えるため
にアオリの横について歩いていたと
ころ、アオリが上下に揺れた際、左
足がアオリと地面の間に挟まれ、負
傷した。

ダンプにアオリを取り付けるため、アオリをホイールロー
ダーに吊って移動中、ホイールローダーが走行面の凹凸で
揺れ、その際アオリが上下動し足をつぶした。

事故現場はコンクリートで舗装されていて一見、平坦であり、ホイールローダもゆっく
りと移動していたため、ホイールローダで吊ったアオリが上下に揺れることで足が挟まれ
ることを予測できなかった。そのため、アオリと足元の位置関係に気を配ることができな
かった。また、安全靴を履いていなかった。

また、事故後、この作業を行うときは、ホイールローダの移動距離をできるだけ短くするとともに、吊り高さをできるだけ低くし、補助者には足元に十分気を配るよう、注意するようにしている。さらに、これを機に、従業員の資格所有状況を再確認し、作業に必要な資格を有していない従業員には、大型特殊自動車、フォークリフト、玉掛けなどの免許や資格を取らせた。

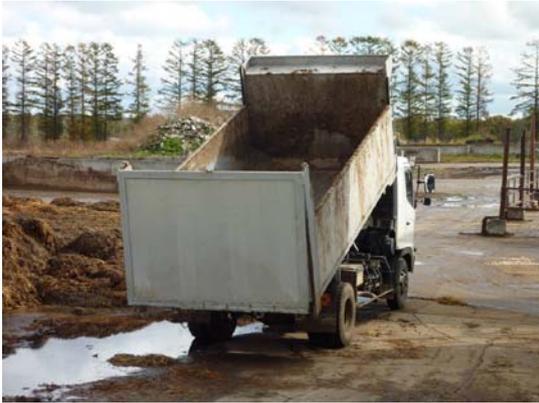
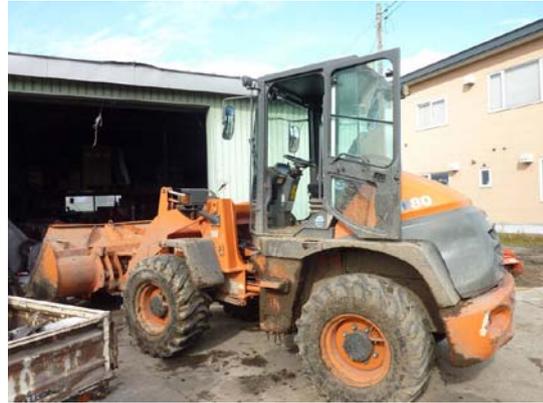
ダンプのアオリ

アオリ

りを吊っていたフロントローダー

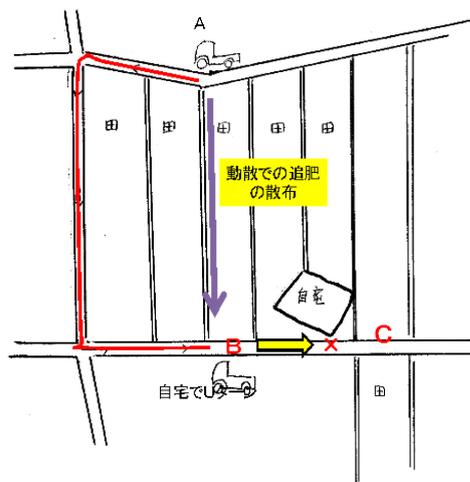
稲の第1回目の追肥の散布を動散で行っていた。縦方向約120mの田に対して、1袋を畦を伝って反対の道路まで散布する。補助者の本人は、A地点からB地点まで軽トラックを運転し、次の追肥の補給に当たる。1枚の追肥の散布が終わり、次いでB地点からCの圃場に移るため、バックした。その際ハンドルを切り損ねたので慌ててブレーキを踏もうとしたが、間違えてアクセルを踏み込み、手前の大豆畑に軽トラックとともに飛び込んだ。

A地点からB地点に移動、そこからC地点にバックで移動中畑に飛び込む

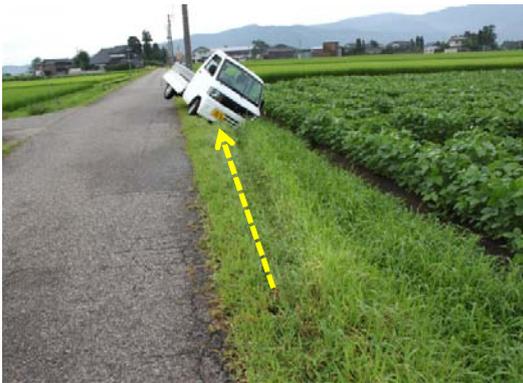
13mバックの跡が路肩に残る

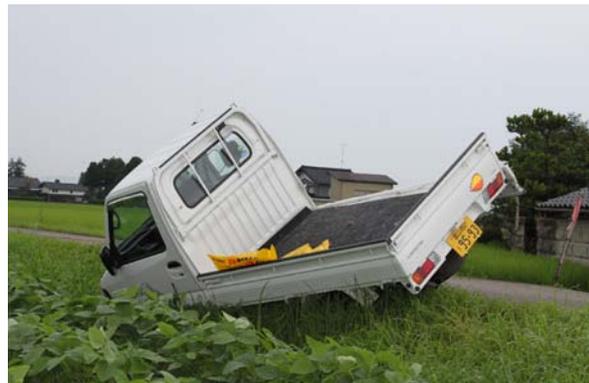
畑に、飛び込んだ後の本人、「何かあった？」

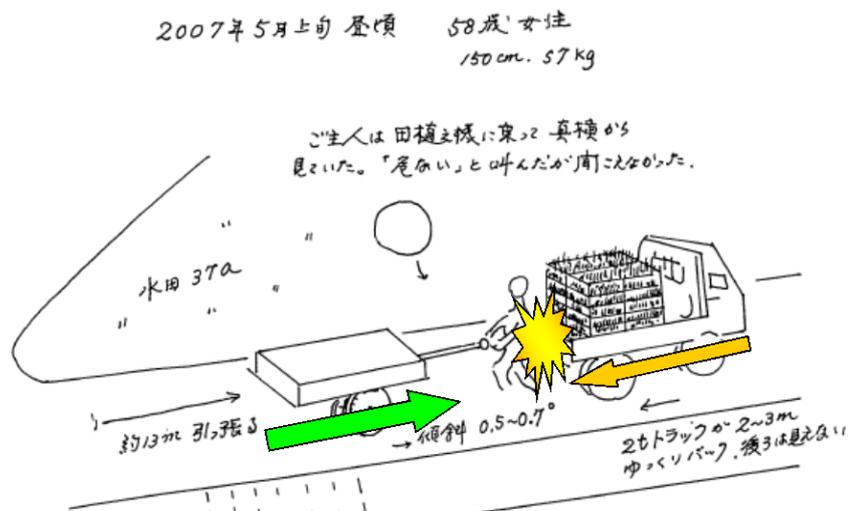
事例2 58歳、田植機の台車を少しでもトラックに近づけようと、後ろ向きに引っ張っていた。トラックの運転手もバックして、近づけようとして間に挟まれた。

相方がいつもと違い、仕事のリズムがあわず、イライラしており、少しでも早く仕事を進めようと焦っていた。相方とコミュニケーションを取らずに台車を引き、また相手方も合図をせずに車をバックさせた。

相方が替わる場合、いつもと当然要領が異なるので、作業手順の簡単な打合せを必ずすることが必要と考えられる。

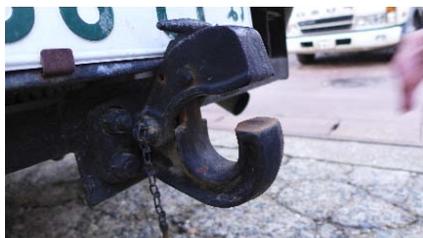
台車を引くためのフック
(車の後部下：特注)

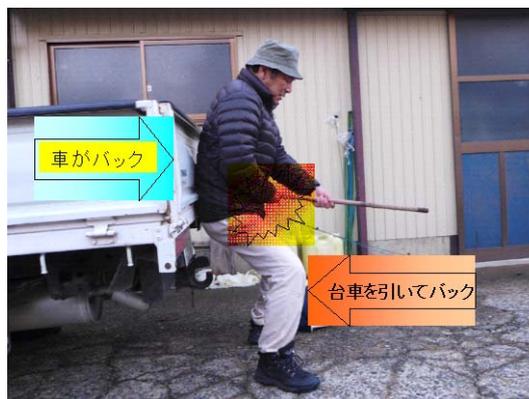
台車を引っ張って後退、トラックがバック、体がサンドイッチ

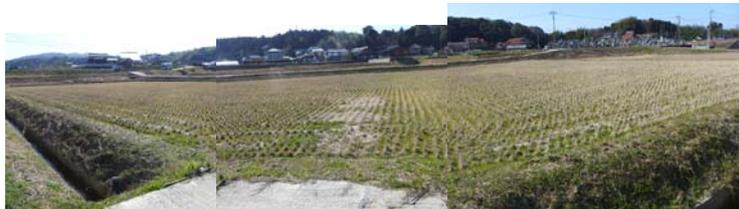
前日、バックホーで整地

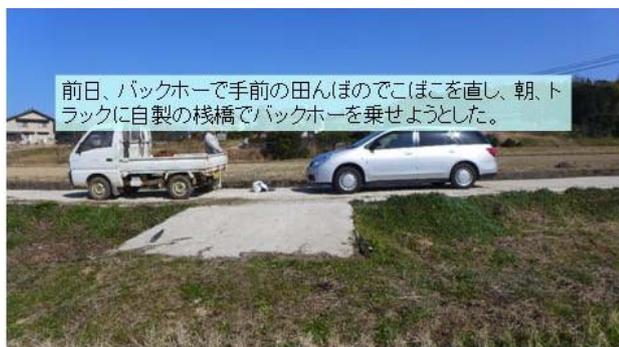
8時半頃、荷台の高さ 110 cm に自分で鉄の角材、3寸5分角を3本を束ねたて結んだもので3 mの長さの栈橋を2本作ってトラックに差し掛け、バックでトラックに積みこもうとした。もう少しでトラックに乗せることができる段階で、キャタビラが少しずれていたの、伸ばしていたアームを地面から少し上げた。その途端、栈橋からバックホーが滑り落ち、そのまま横の

手前の昇降路を上り、左の軽トラの位置にバックホー、右の乗用車の位置にトラックを置いて、栈橋でトラックに乗せようとした。

バックホーは、中古で買って1年くらいであった。平坦な所での作業はしていたが、車に乗せて移動することはなく、この時が初めてであった。中古店では、特に作業上の注意を受けることはなかった。なお、バックホーを扱うための研修を受けてからの事故だったと記憶している。その研修もほとんど座学だったと思う、とのこと。

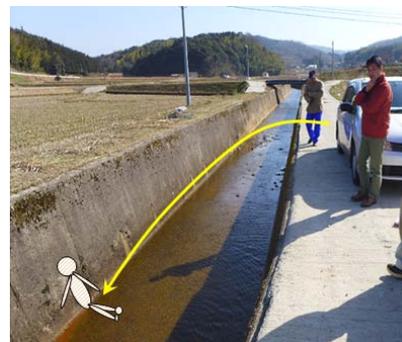
川(深さ2.4m、幅4.4m)にバックホー共に落ちた。落ちる瞬間、重機が上から覆い被さってくるのを少しでも避けるため、対岸に向かって飛んだ。

右側でバック転落、体に機械が落ちてきて下敷きを避けるため、対岸に飛ぶ

重機の販売の際、重機取り扱いについての研修について、制度的にも研修内容についても検討を要すると考えられた。
