Ⅱ. 果樹・工芸作物・ハウス栽培

1 1. 果樹関係

①高所作業車の乗って桃の摘果作業中、作業台のパイプと枝に手を挟まれた

②背負い式肥料散布器で散布作業中、バランスを崩し転倒、右腕骨折

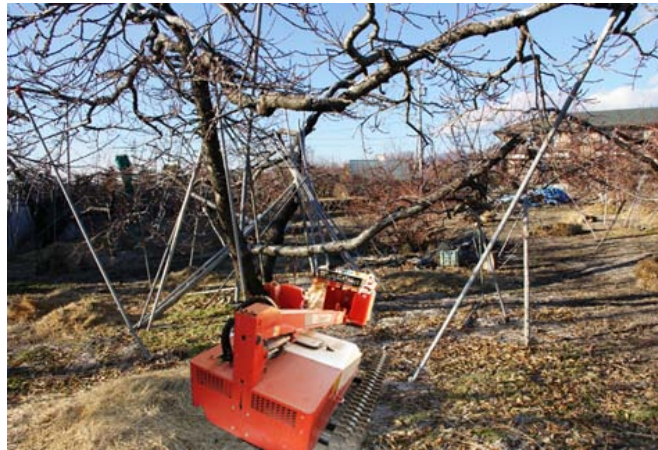
朝8時頃から4年前に購入した高所作業車で桃の摘果作業を開始した。10時頃、たまたま作業機を上下するアクセル部分に摘果した桃が挟まり、勝手に上昇しはじめた。地面から約3mのところ、作業台のパイプに掴まっていた手が桃の枝に挟まった。こういう状態に慣れていなかったこともあるが、みるとアクセル部分にある摘果桃に気づいた。足で蹴飛ばして除去しようとして、慌てて両手を抜いたところ、手の甲の皮がむけてしまった。作業機は5mぐらいの高さまでは上がる。2台あるが、事故を起こした作業機の方が不安定であった。

摘果した桃がアクセルにはまり、勝手にリフトが上昇、枝に手が挟まる

高所作業車の作業台は、縦 113 c m、横 63 c m、奥行き 58 c m。半袖作業、靴はいつも運動靴（ヒモなし）であった。急に作業車が上昇し、何が起こったのか分からず、焦ってしまい、慌てて挟まった手を抜いて手の皮がむけた。

機械的には、摘果したものがアクセル部分に入り今回のような事故もあることを想定して、挟まらないように構造の改善が必要。

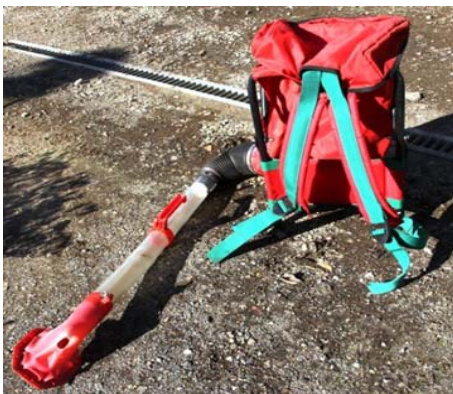
プルーンの畑に化成肥料散布を背負い式肥料散布器で午後 3 時 30 分に開始。1 袋 20 k g の肥料を散布し、肥料が半分ぐらいになると、重心が下になり、バランスを崩しやすくなる。たまたまそこにあった段ボールが邪魔になったので、足で蹴飛ばそうとしてさらに不安定になり、尻もちをついた。そのとき右手を地面に強く着き、右手を痛めた。（午後 4 時 30 分頃）。天候は晴れ、服装はヤッケ、長靴、野球帽、手甲。散布器は 5 年前に購入した。

背負い式肥料散布器

20 k g という肥料は、お年寄りにはもともと重い。また、散布器の袋が不安定。肥料を入れ、肥料が少なくなってくると、左右に振られやすい。固定できるような工夫ができるといい。また、重心を上げるような構造の袋にするとか、逆台形などもいいのではないか。
