SERIES
シリーズ

安全対策・これだけは

耕耘機事故

耕耘機事故の3つの特徴

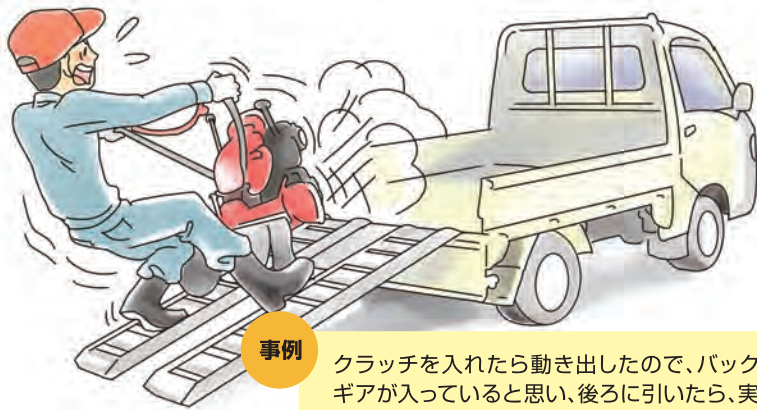
3 車への積み降ろし時の事故

クラッチを入れたら動き出したので、バックギアが入っていると思い、後ろに引いたら、実際はニュートラルとなっていて、そのまま歩み板を滑り落ち、転倒。腰を強打、腰椎圧迫骨折。

小さい、軽いとあなどらず、確実な積み降ろしを！

⇒確実に歩み板を固定して！

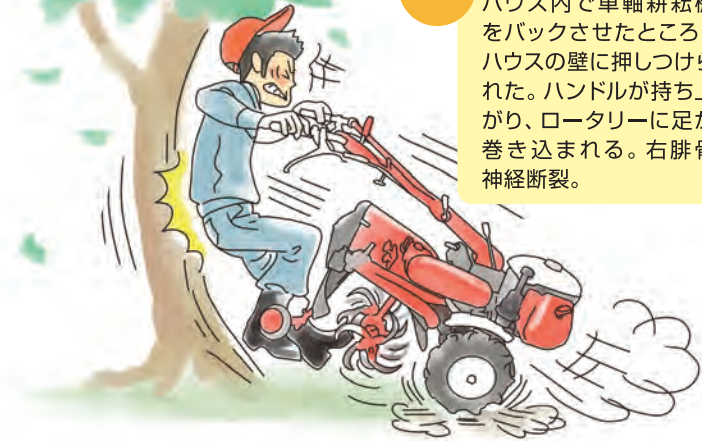
①バック時、立木・建物(ハウス)に押しつけられて

ハウス内で車軸耕耘機をバックさせたところ、ハウスの壁に押しつけられた。ハンドルが持ち上がり、ロータリーに足が巻き込まれる。右腓骨神経断裂。

⇒後退、バックの際は、必ず後ろを確認。

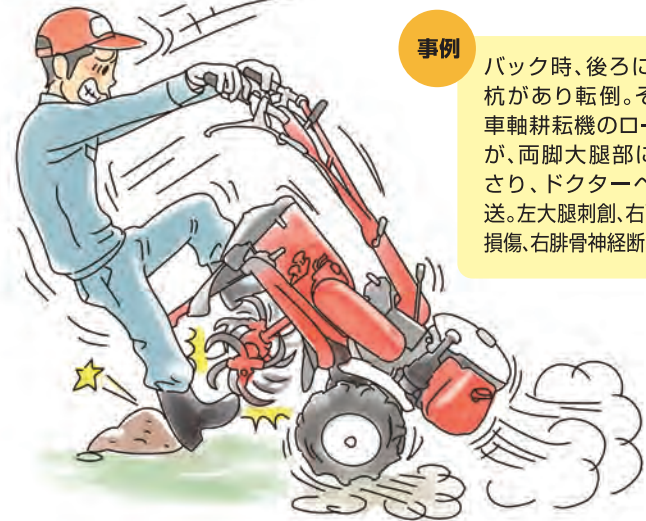
②バック時、足がつかずいて

バック時、後ろに鉄製の杭があり転倒。そのとき車軸耕耘機のロータリーが、両脚大腿部に突き刺さり、ドクターヘリで搬送。左大腿刺創、右下肢開放損傷、右腓骨神経断裂。

耕耘機のバックは、必ず振り返って後方確認を！

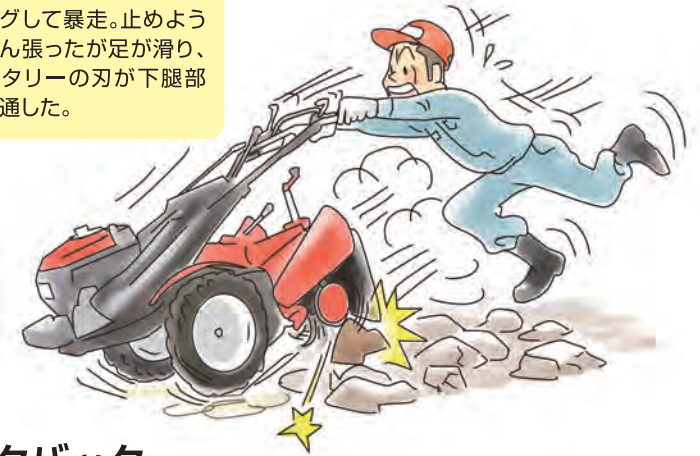
①ダッシングによる暴走

硬い土の耕耘中、突然ダッシングして暴走。止めようと踏ん張ったが足が滑り、ロータリーの刃が下腿部を貫通した。

硬い土、石など、ダッシング・キックバックの可能性
高速回転、一気の深起こしは厳禁！

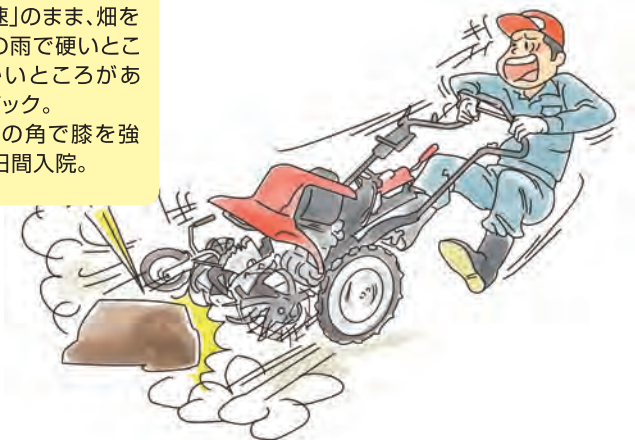
②キックバック

ギアを「高速」のまま、畑を耕耘。前日の雨で硬いところと柔らかいところがあり、キックバック。燃料タンクの角で膝を強打、裂傷、7日間入院。
