南牧導水路 1 号水路橋改修に係る  
施工計画及び仮設計画について

### **3.1 鎗川地区（南牧導水路 1 号水路橋改修に係る施工計画及び仮設計画）**

南牧導水路 1 号水路橋は、群馬県甘楽郡下仁田町青倉地先に位置し、幅 1.2m、高さ 1.40m、延長 34.0m の RC 造水路橋である。

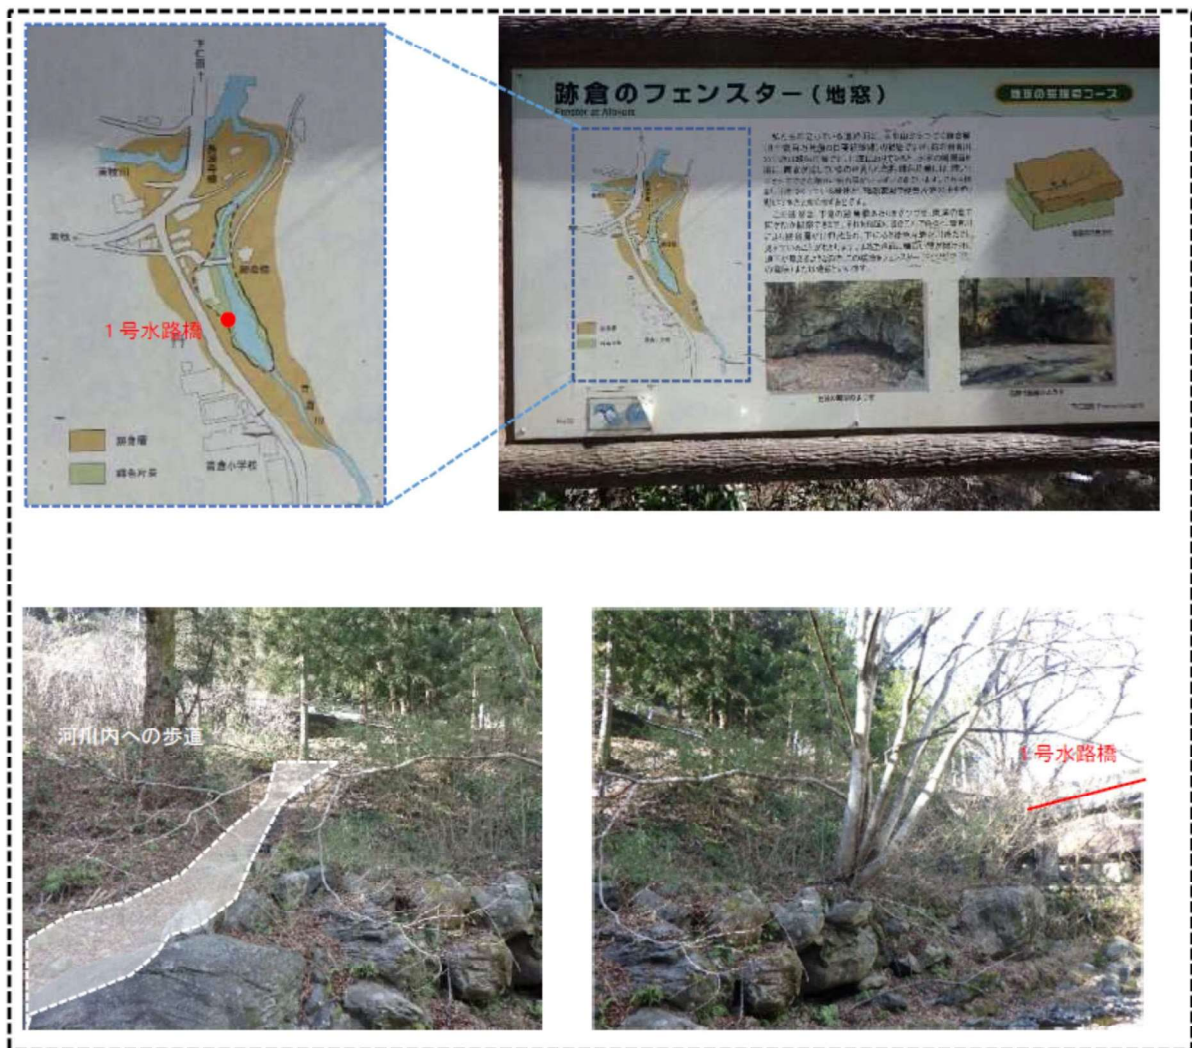
図 3.1-6 跡倉フェンスター（出典：外部技術者検討会資料 令和 7 年 12 月 p.6）

跡倉のフェンスターは、約 8 百万年前の白亜紀後期に形成された跡倉層の砂岩で構成される。

この跡倉層の下部には、川底に露出する緑色片岩が、水平な断層面を境に接している。緑色片岩に多く見られる細かな割れ目は、根なし山を形成する岩体が地殻変動により緑色片岩の上をすり動いてきた痕跡だと考えられている。この断層は下流の跡倉橋付近まで続き、兩岸の崖で数カ所観察できる。青倉川が跡倉層を削り下げた結果、本来上部にあるべき跡倉層がずり下がり、下に位置する緑色片岩が露出している。このように、地面に開いた長い窓から地下の岩盤が見えるような特異な地質構造を、ドイツ語で「窓」を意味するフェンスター（地窓）と称する。現地の案内版、河川内の状況の写真を示す。

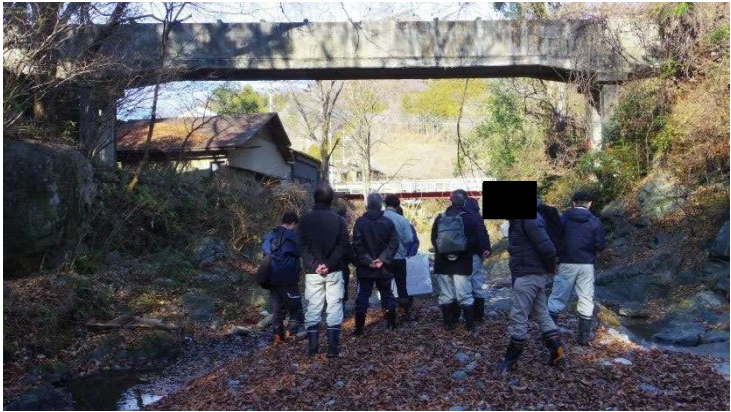
| 現地調査 | 確認事項 |
|---|---|
| | <p>④ 水路橋本体<br/>(上流側から下流を望む)</p> |

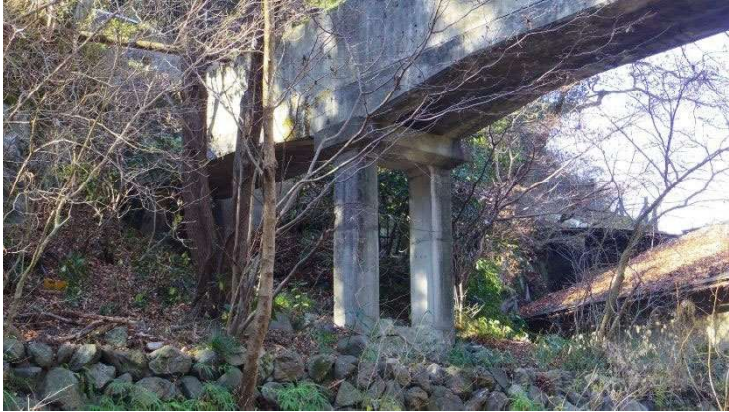
| 現地調査 | 確認事項 |
|---|---|
| | <p>⑤ 水路橋本体<br/>(左岸側橋脚)</p> |

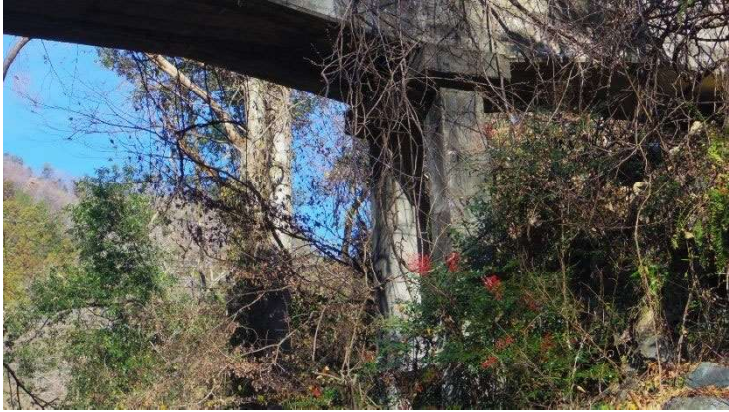
| 現地調査 | 確認事項 |
|---|---|
| | <p>⑥ 水路橋本体<br/>(右岸側橋脚)</p> |

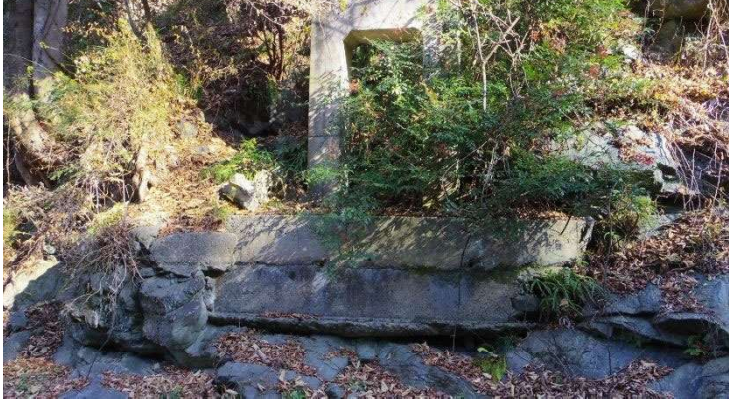
| 現地調査 | 確認事項 |
|---|---|
| | <p>⑦ 水路橋本体<br/>(右岸側橋脚)</p> |

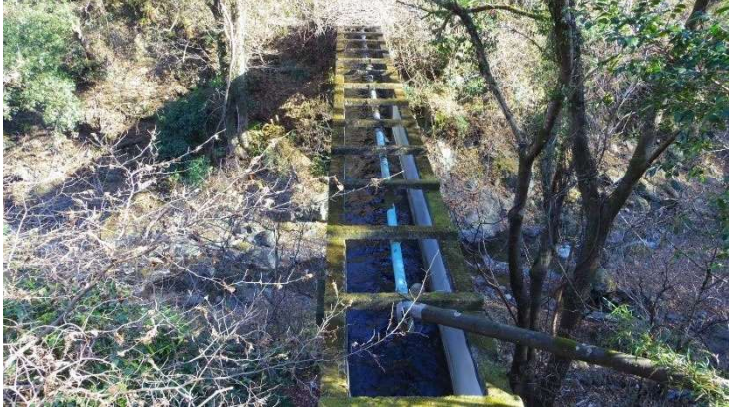
| 現地調査 | 確認事項 |
|---|---|
| | <p>⑧ 水路橋本体<br/>(左岸側上部より望む)</p> |
