# 末野立坑 薬液注入施工図 $S = 1/100$

事業・工事名 荒川中部農業水利事業導水幹線その1工事

2. 協議項目：①立坑土留工について

末野立坑 施行写真

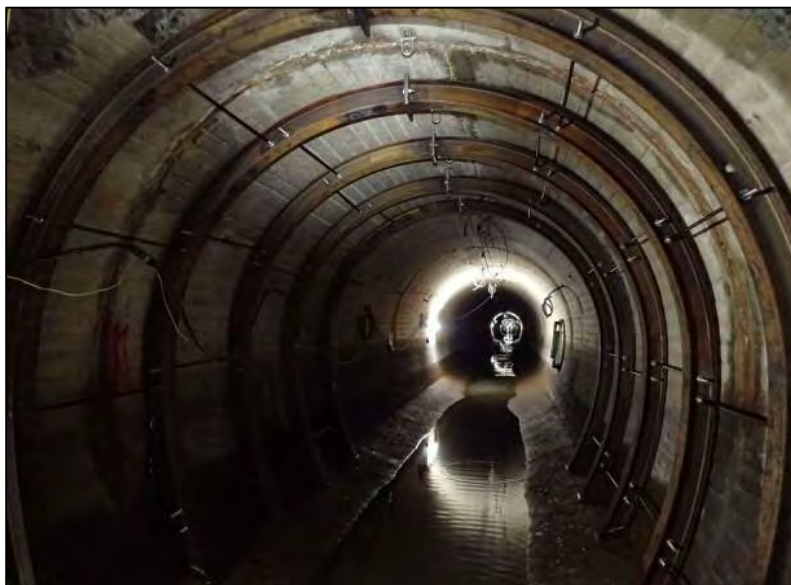
番号: 1

トンネル内面補強

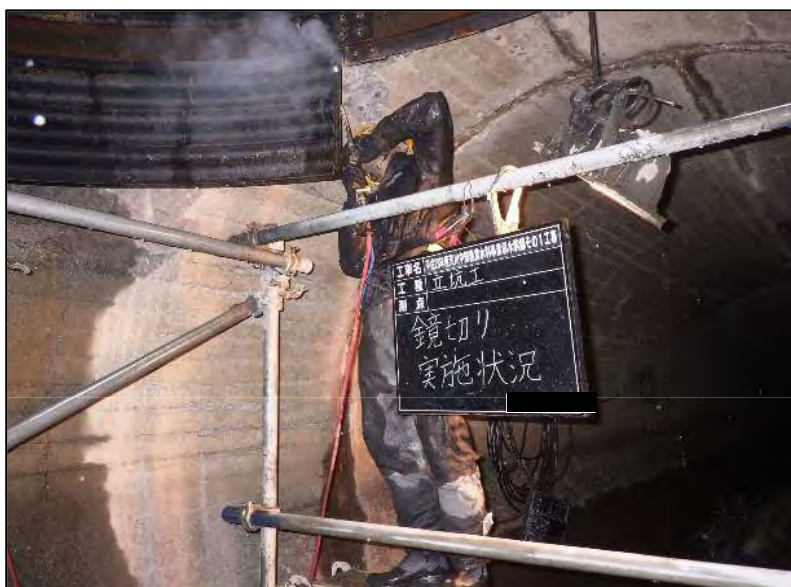
番号: 2

トンネル断面鏡切り

内空断面でラーナープレート切断

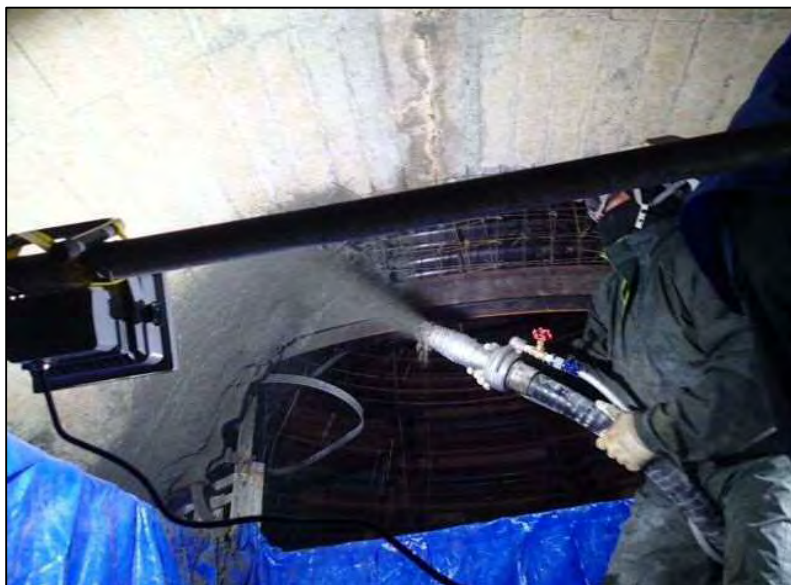
番号: 4

立坑接続部補修

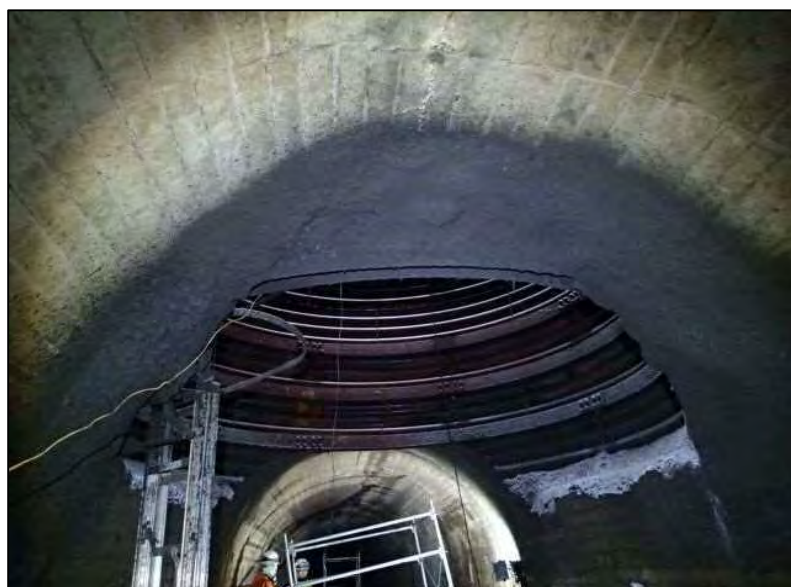
番号: 5

立坑接続部補修

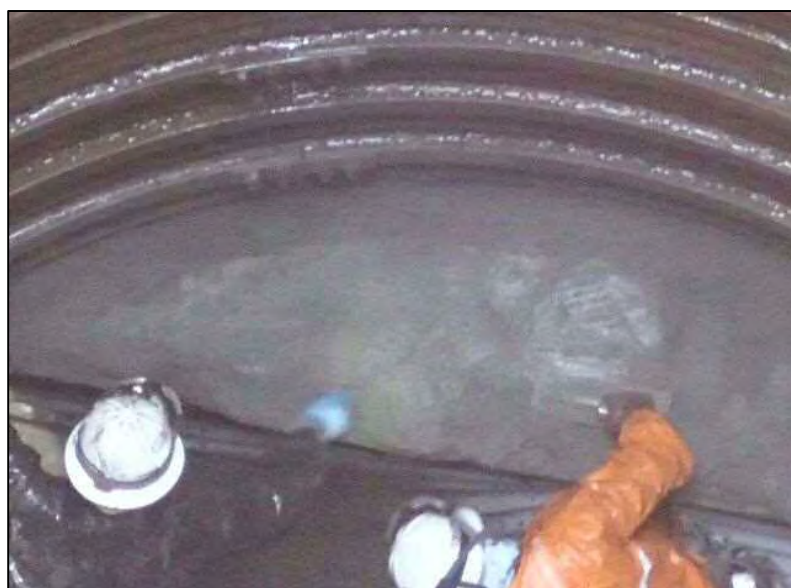
番号: 6

立坑底部 側部コンクリート打設
