# 危機管理施設の整備により河川流域の洪水被害を防止【埼玉県越谷市】

ふるとねぎ  
古利根堰地区

## 危機管理施設の更新・新設を実施

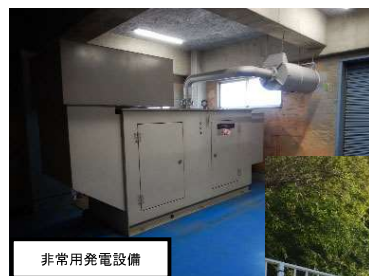
非常用発電設備

＜更新前＞

- 3か年緊急対策により、**Webカメラの設置や非常用発電設備の嵩上げ等を実施。**

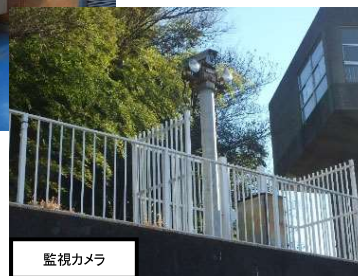
監視カメラ

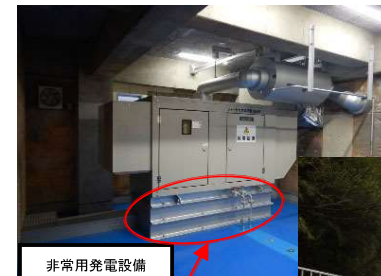
非常用発電設備

嵩上げ

＜更新後＞

- 令和3年10月1日の台風16号では**24時間雨量80～99mm**を記録。このほか、時間雨量20mm以上、24時間雨量80mm以上の**豪雨が頻発。**
- 従来は土地改良区職員が現地で水位調整の要否を判断していたが、Webカメラや水位計を設置したことにより、集中管理所や**スマホ等で河川の急激な水位上昇等の変化を把握**することが可能。
- また、遠方制御設備の整備により、**集中管理所からの堰の操作が可能。**
- さらに、非常用発電設備の嵩上げにより、**堰管理所が浸水した場合でも操作等のための電力を確保。**
- これらにより、**ゲリラ豪雨等の予測の困難な事態にも早急な対応が可能となり、流域の洪水被害の未然防止に貢献。**

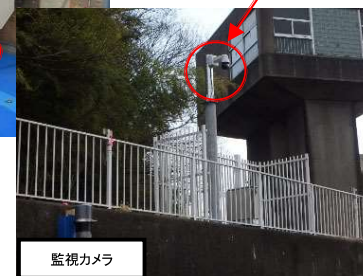
監視カメラ

Webカメラに更新
