| 事業名 | 加古川水系直轄管理事業 | | |
| 工事名 | 令和8年度 加古川水系直轄管理事業<br>栴屋ダム1号漏水観測ピット排水ポンプ更新工事 | | |
| 契約区分 | 当初 | 図面枚数 | 11 枚 |

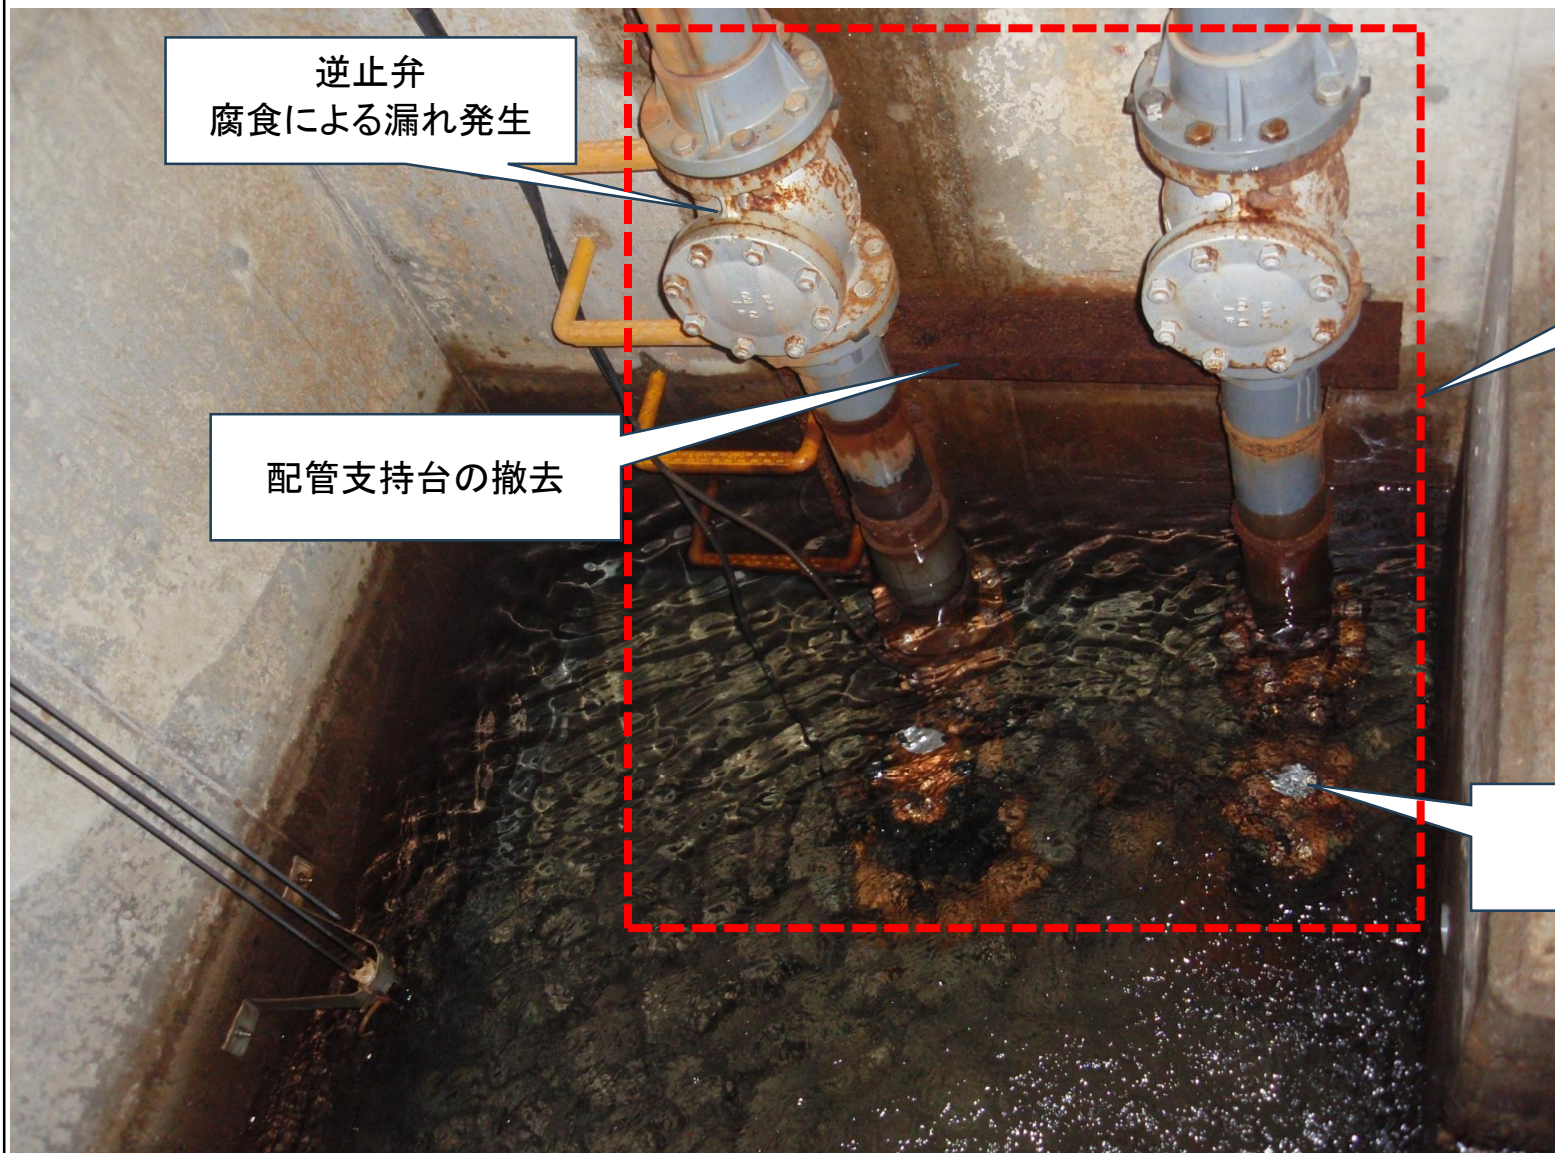
| 図面名 | 既 設 状 況 図 | | |

逆止弁  
腐食による漏れ発生

配管支持台の撤去

施工対象範囲  
赤枠内の  
逆止弁・配管・ポンプ

1号排水ポンプ  
漏電により故障

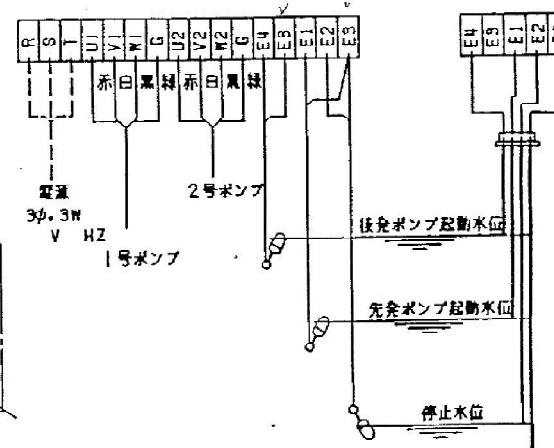
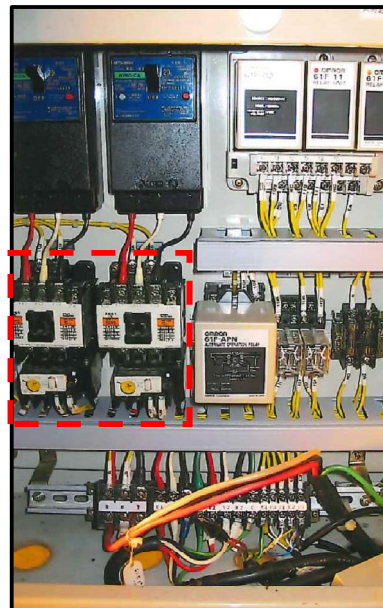
端子接続図

水位検出番は、ポンプピットへ取付の事

0.25KW - 5.5KW 用

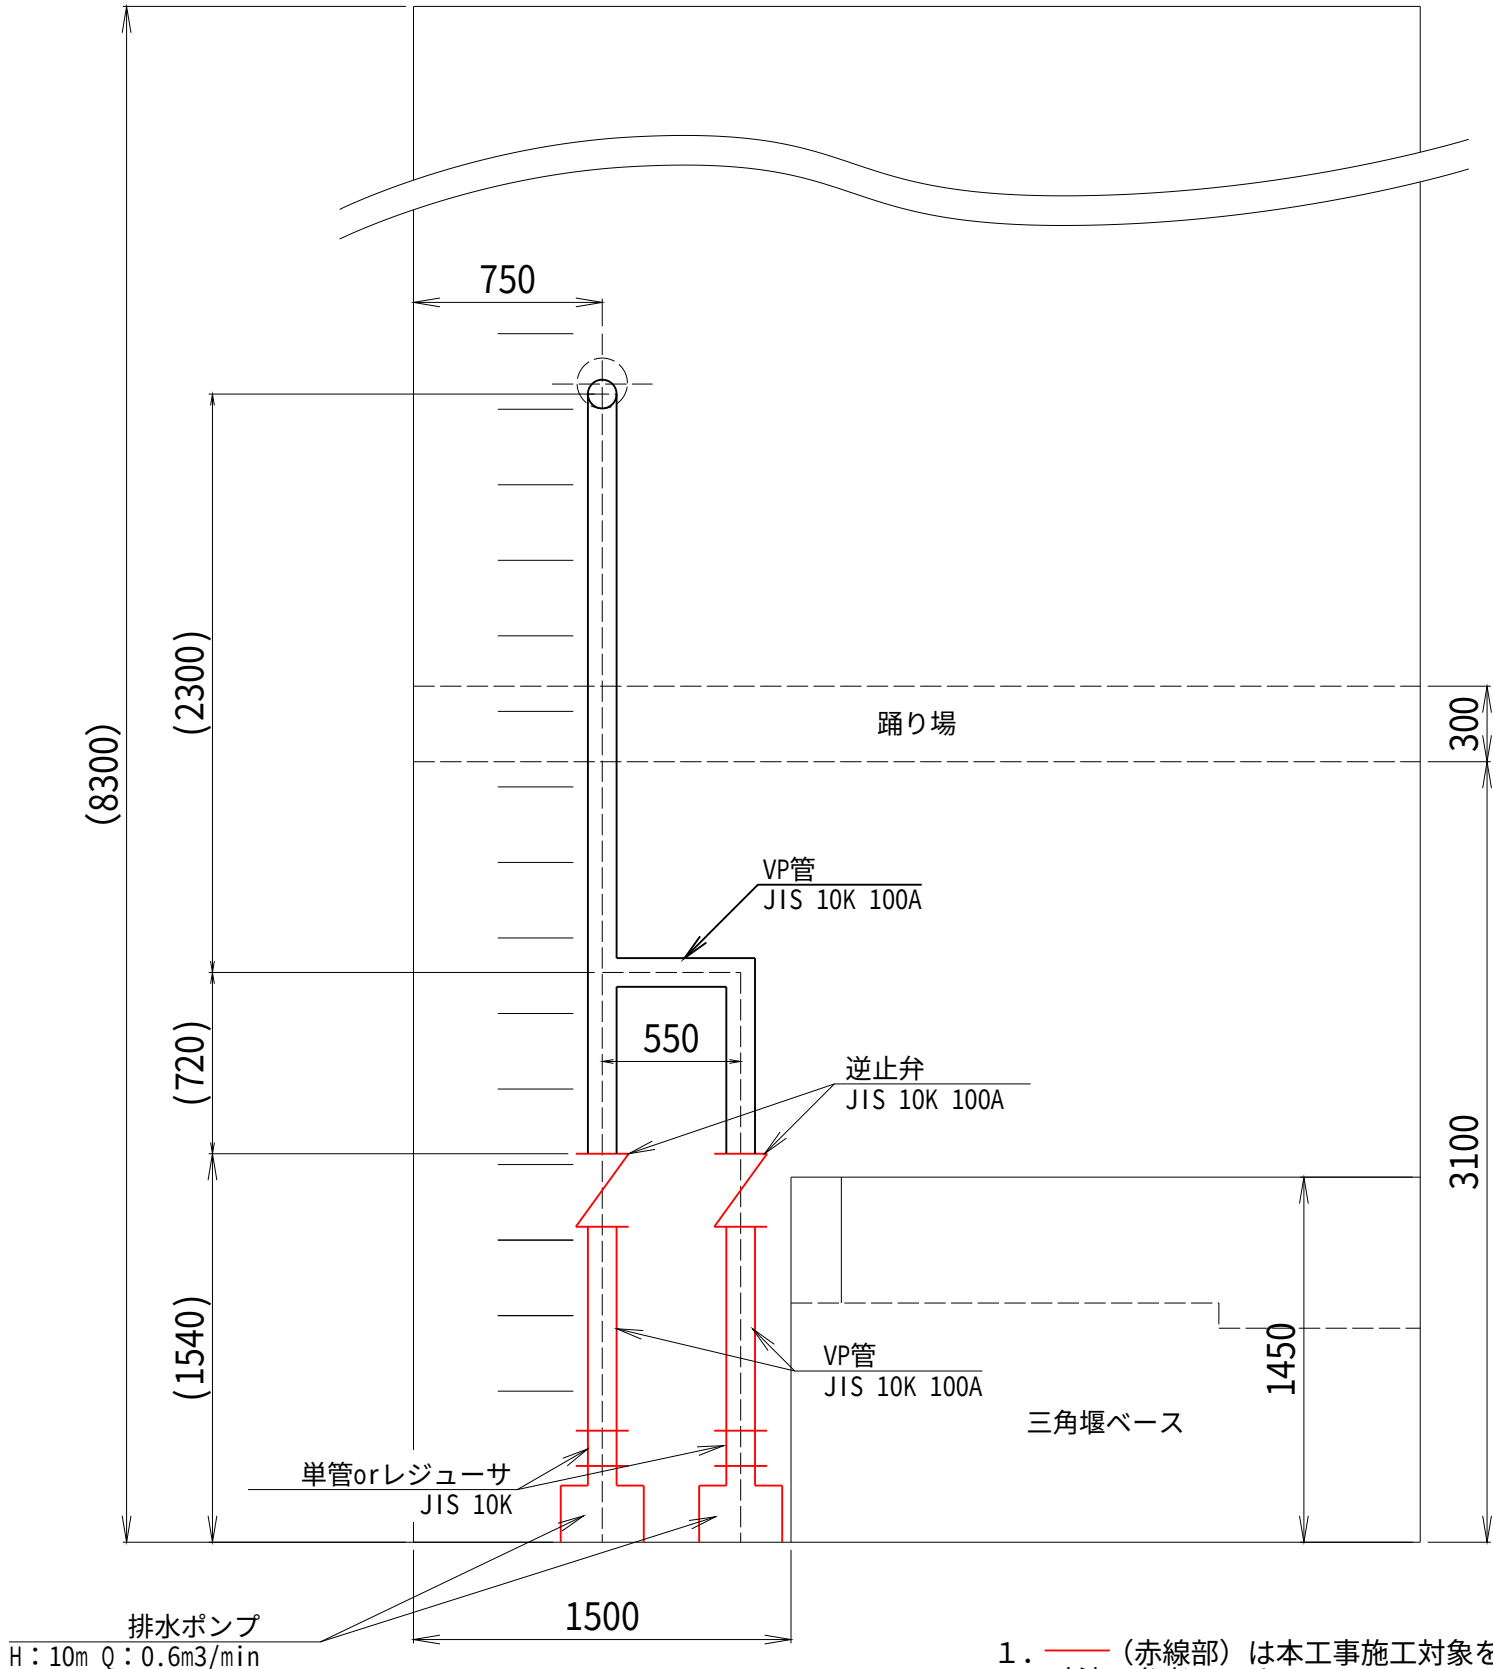
| 図面名 | ピット内配管図（既設） | | |

1. — (赤線部) は本工事施工対象を示す。  
2. 寸法は参考に示す。

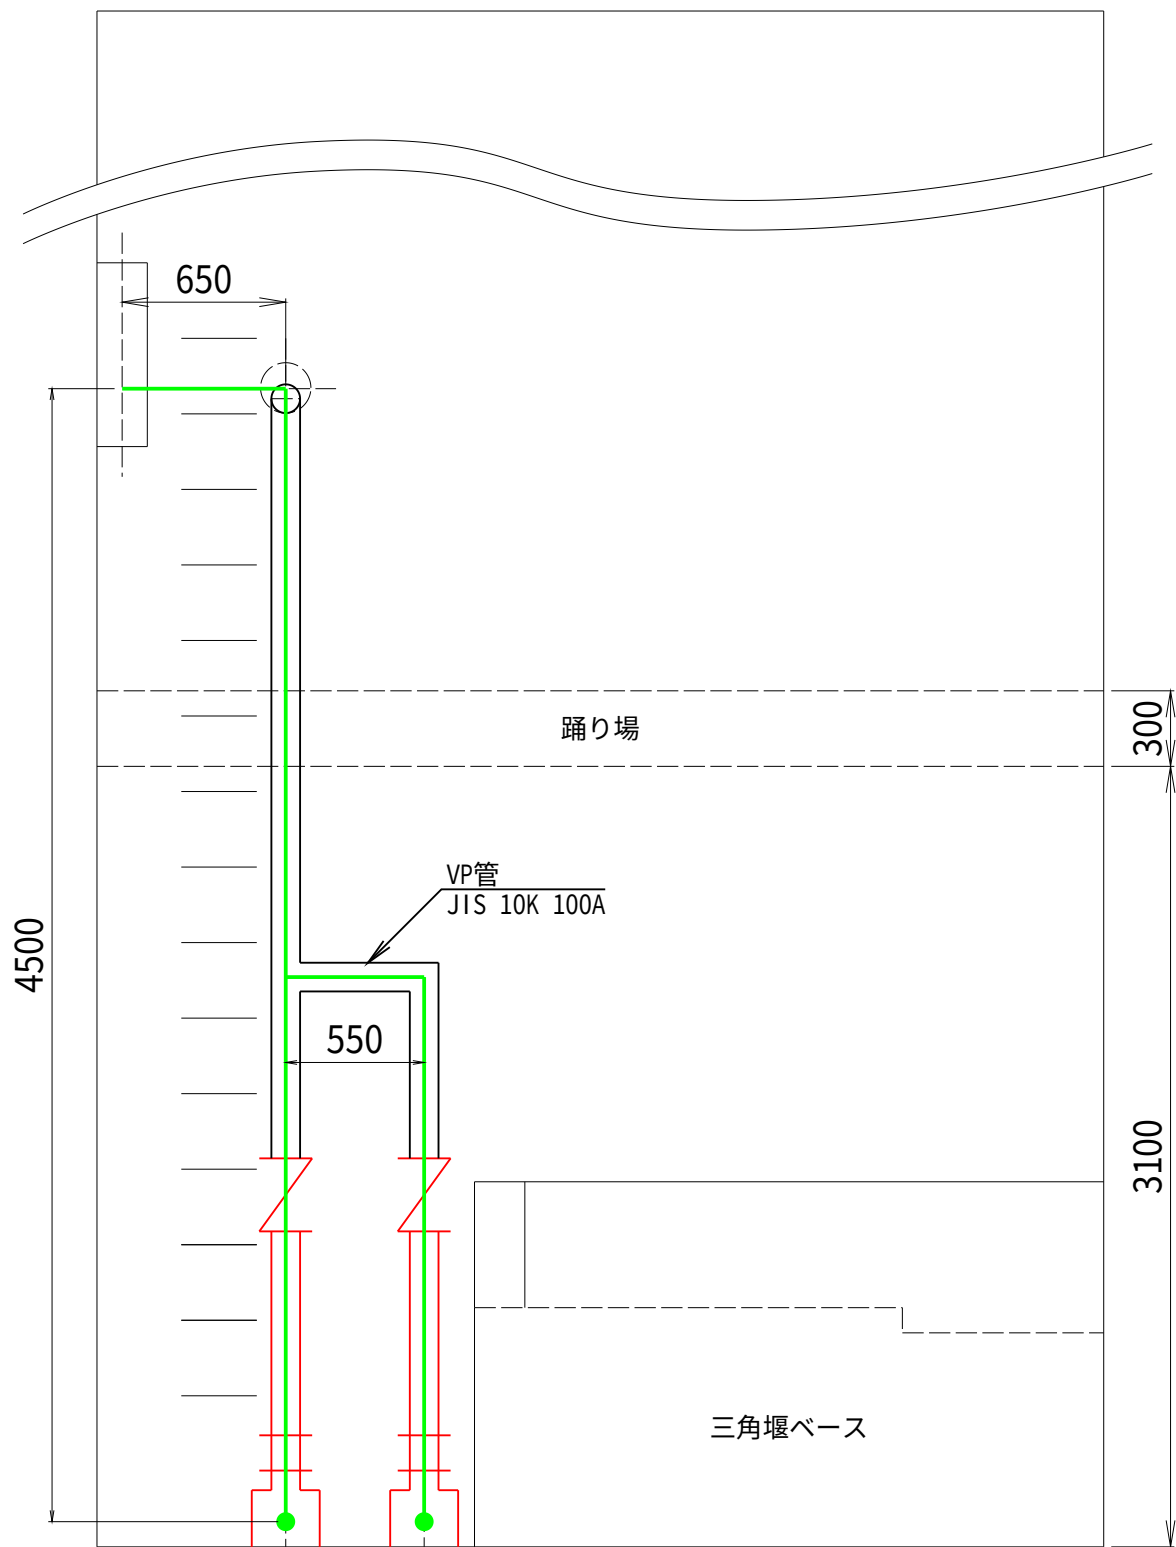
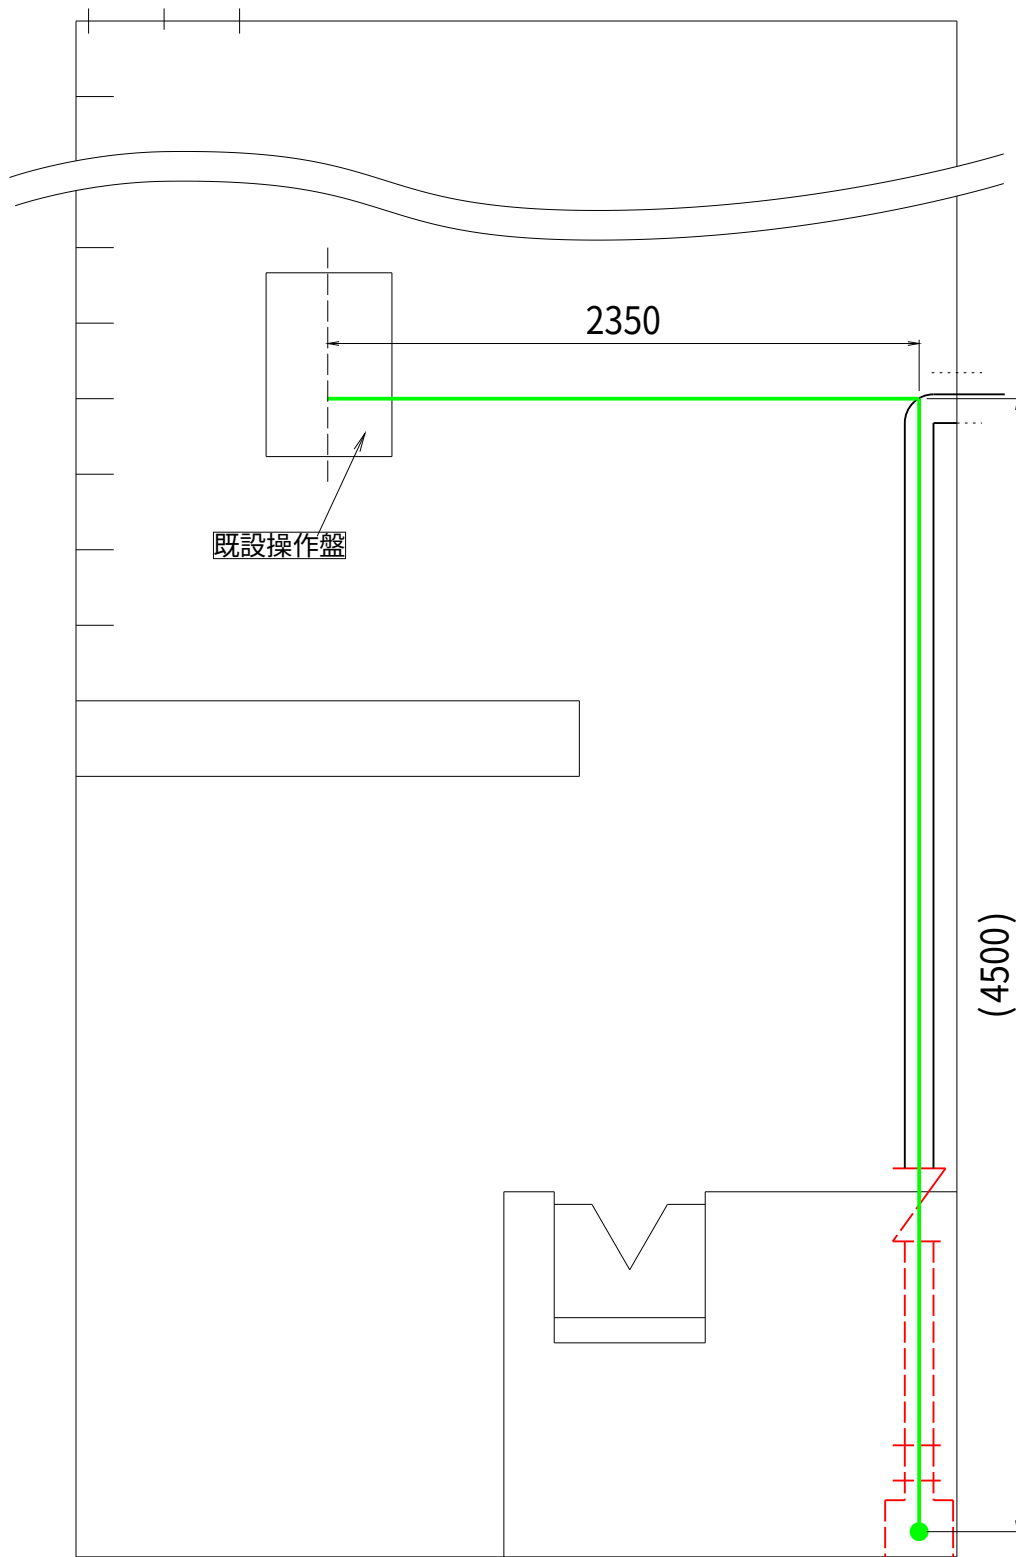
| 図面名 | 配線経路図 | | |

1. (赤線部) は本工事施工対象を示す。
2. (緑線部) は想定配線経路を示す。
3. 本図は参考である。

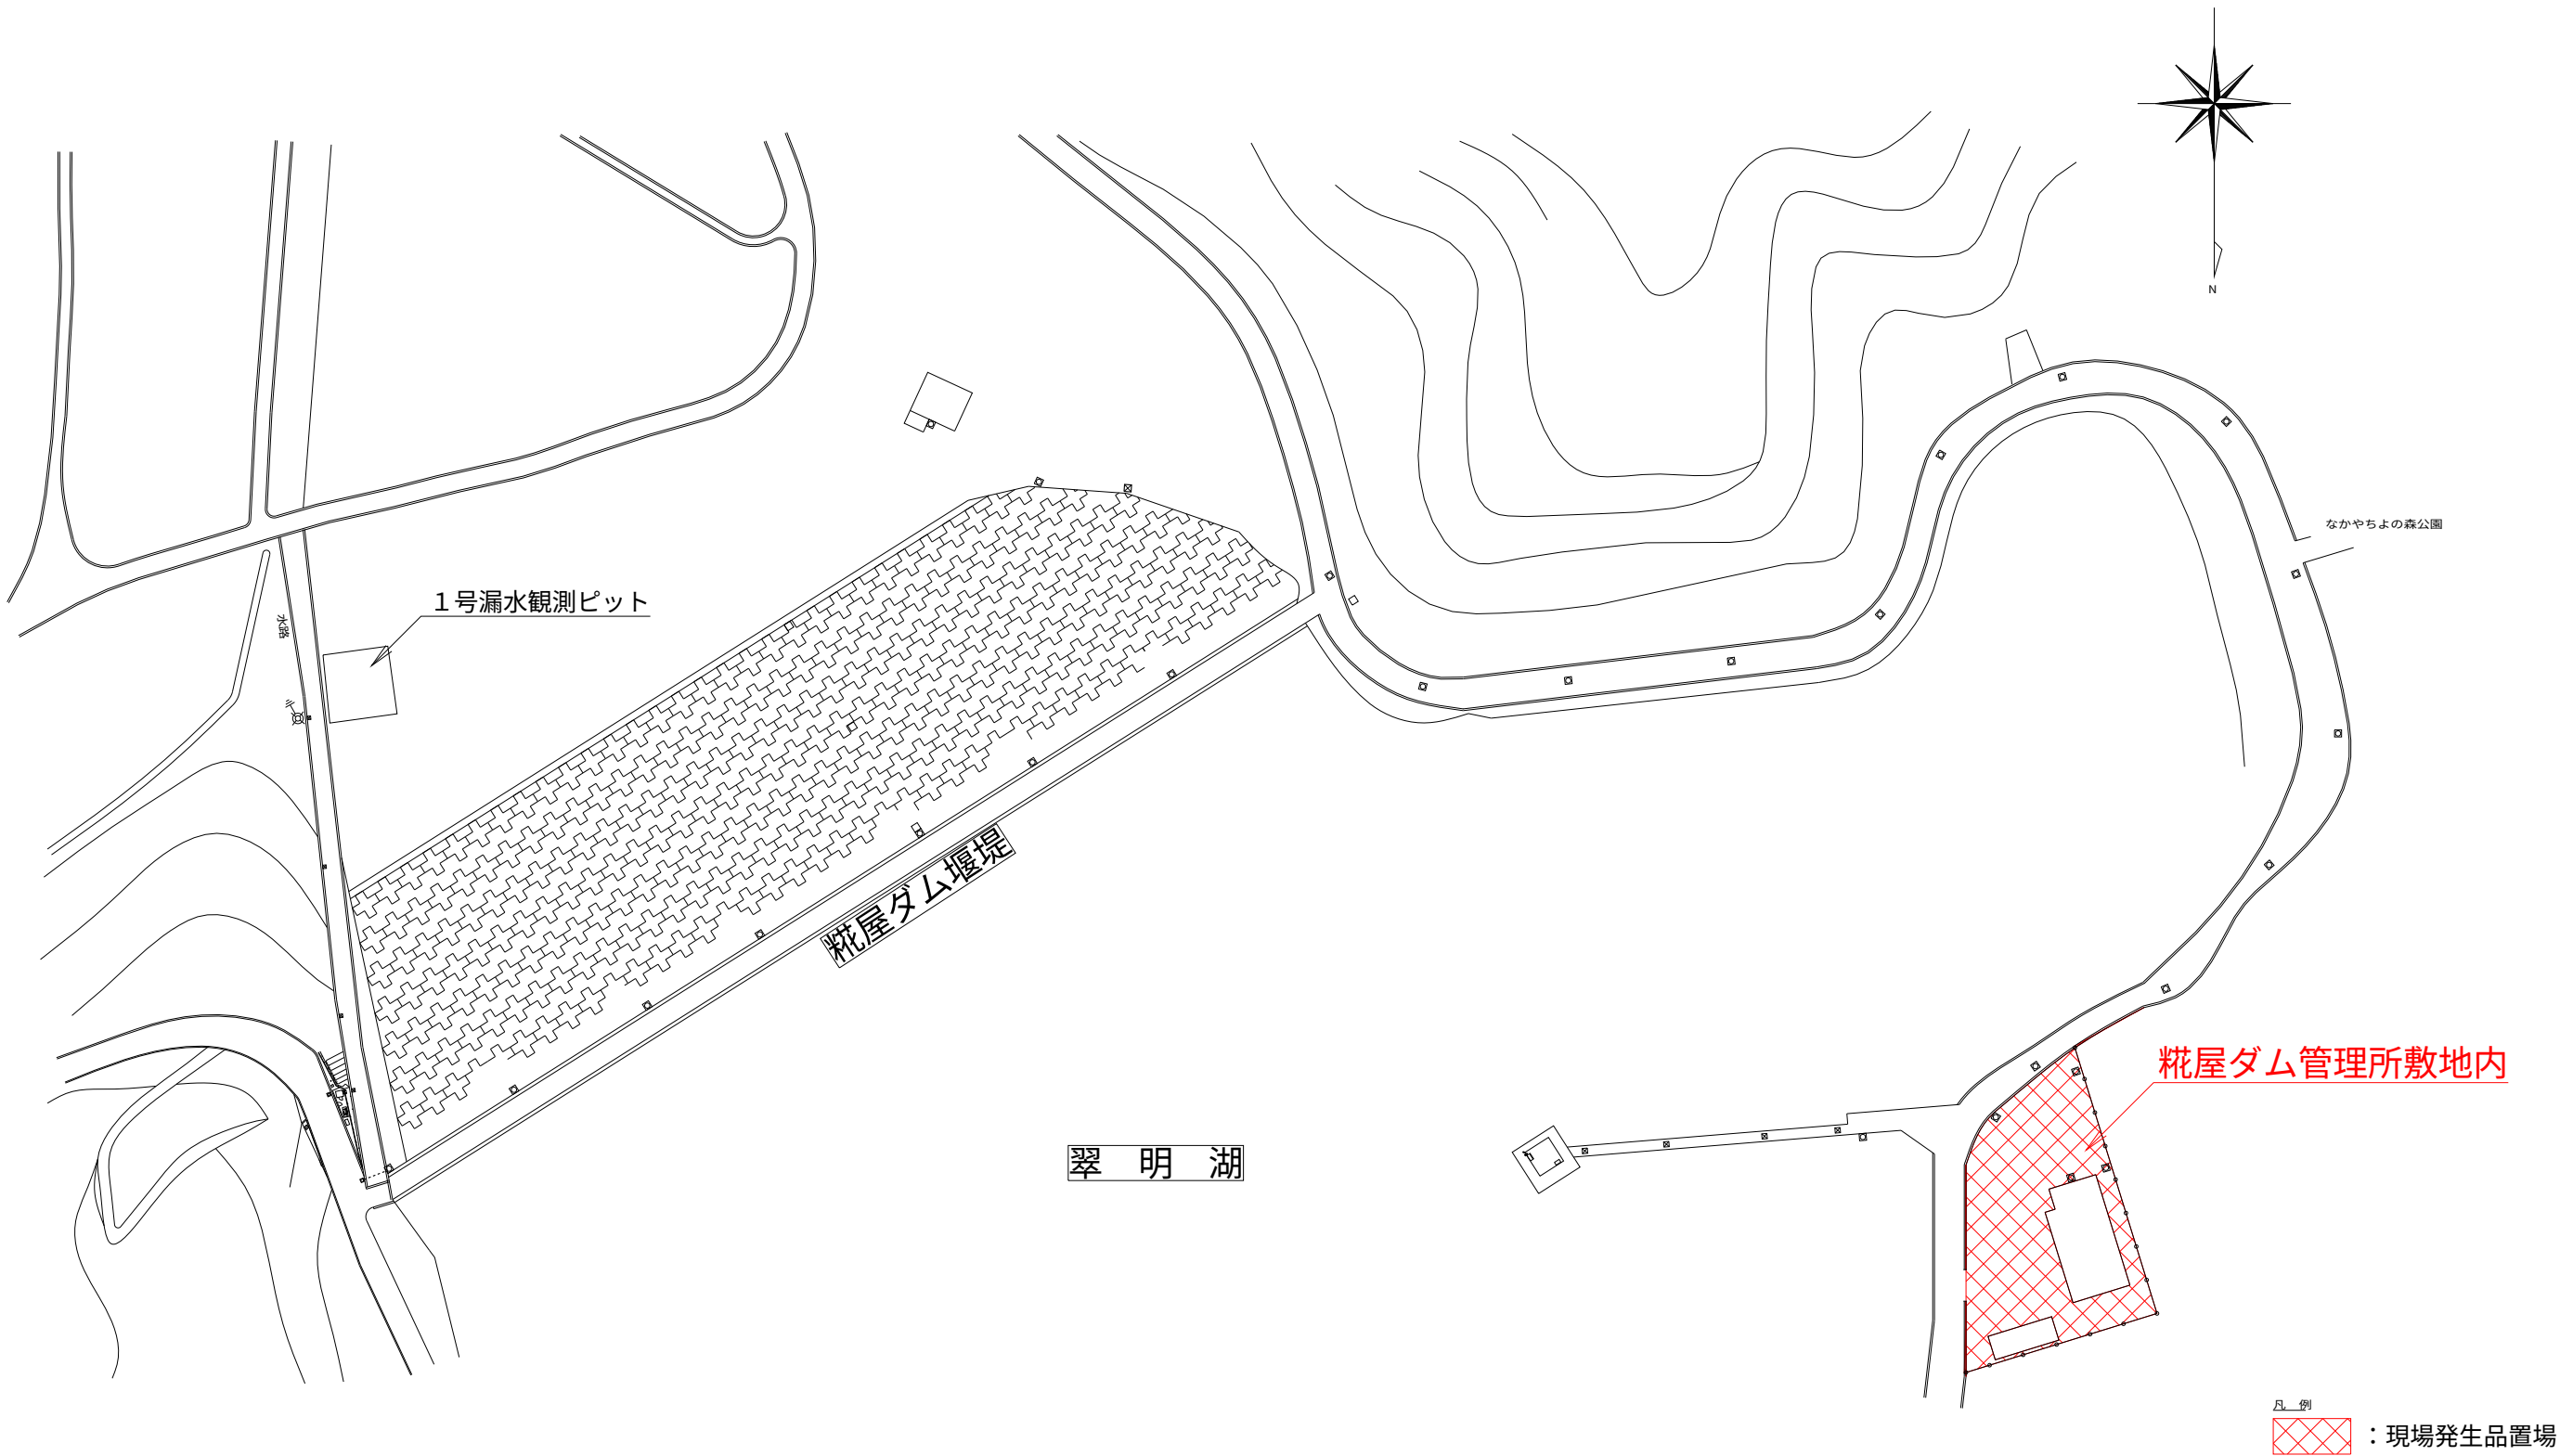
| 図面名 | ダム周辺図（現場発生品置場） | | | |

ダム周辺図（現場発生品置場） S=1：1000
