【業務】

業務名	大野川上流地区大蘇ダム浸透抑制効果分析業務	表彰の理由		
実施場所	熊本県阿蘇郡産山村地内	本業務では、長年にわたり貯水池からの浸透課題が生じていた大蘇ダムについて、貯水池からの浸透量の定量的把握と既設対策工の浸透抑制効果の分析および効果的な追加浸透抑制対策の立案を行った。		
業務の概要		貯水池からの浸透量の定量把握と効果分析にあたっては、從前推定できなかった貯水池のどの部分からどの程度浸透が生じているかについて、周辺地山地下水位観測値および河川流量、放流量等から算定した水収支浸透量を再現した精度の高い3次元非定常浸透モデルを大蘇ダムを中心に広範囲で作成（構築）し、貯水池内各部からの浸透量を算定した。本モデルを用い、常時満水時の貯水池全体からの浸透量について、既設対策工施工前と施工後を算定した結果は、ダム計測値等から算定した水収支浸透量とも合致しており、精度の高い解析モデルであった。		
受注者	N T C コンサルタント(株)九州支社			
契約額	84,700千円（税込）			
工期	令和6年7月23日～令和7年3月19日			
国営かんがい排水事業「大野川上流地区」で造成された大蘇ダムの浸透抑制対策工の効果分析及び今後の対応の検討を行うもの。				
<ul style="list-style-type: none"> ○各種観測データの整理 ○浸透抑制対策工の効果検証 ○水収支浸透量の検討 ○地山浸透流解析 ○堤体埋設計器の挙動状況分析 ○河床部表面被覆工概略設計 ○ダム安全性評価委員会資料の作成 				
<p>また、効果的な追加浸透抑制対策の立案にあたっては、解析モデルを用いた施工後浸透量の内訳において、未対策である貯水池上流エリア河床部からの浸透量が、全浸透量の約31%を占めることから追加浸透抑制対策を実施することとした。対策工法については、供用中のダムであることから河川を流下させた状態で施工可能な新技術工法としてアスファルトマット敷設工を採用した。</p> <p>なお、これらの成果について、国営ダム安全性評価委員会に諮った結果、精度の高い定量評価ができるおり、効果的な追加対策が立案されていると高く評価された。</p> <p>以上のとおり、本業務はその成果が特に優秀で、他の模範となるものであることから、優良業務として表彰する。</p>

業務名	南薩地区施設機能診断調査他業務	表彰の理由
実施場所	鹿児島県枕崎市、指宿市及び南九州市地内	
業務の概要		本業務の機能保全計画の更新にあたっては、機能が低下又は停止するリスクの評価を踏まえた管理水準を改めて設定する必要があり、リスク管理の取組として施設管理者との間でリスクコミュニケーションを実施した。
受注者	サンスイコンサルタント(株)九州支社	
契約額	41,250千円

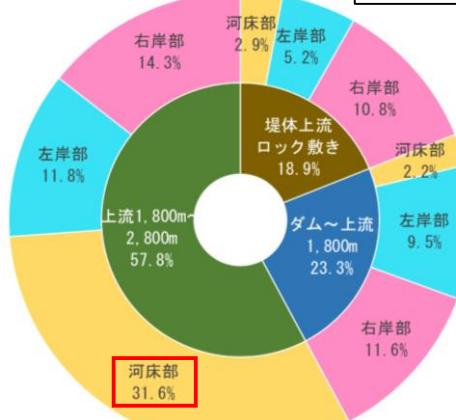
既設対策後エリア別浸透量割合

区分	浸透量(m ³ /日)		浸透抑制対策工	
	対策後			
	満水時			
堤体上流堤敷部	河床部	734	無対策	
	左岸部	1,307	"	
	右岸部	2,695	"	
	小計	4,736		
池底部 (ダム～上流1,800m)	河床部	561	土質ブランケット コンクリートフェーシング 遮水シート	
斜面部 (ダム～上流1,800m)	左岸部	2,371	吹付けコンクリート	
	右岸部	2,912	"	
	小計	5,283		
貯水池上流エリア (上流1,800m～2,800m)	河床部	7,916	無対策	
	左岸部	2,964	"	
	右岸部	3,591	"	
	小計	14,471		
合計 浸透量		25,051

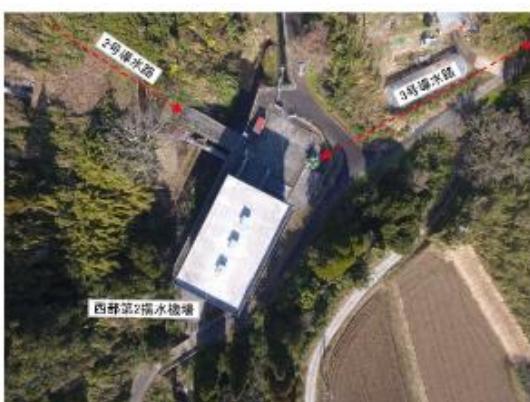
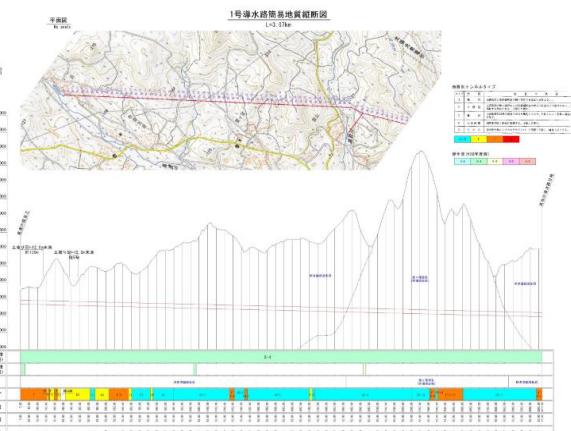
○簡易地形縦断図の作成

○導水路坑口周辺のUAVによる空

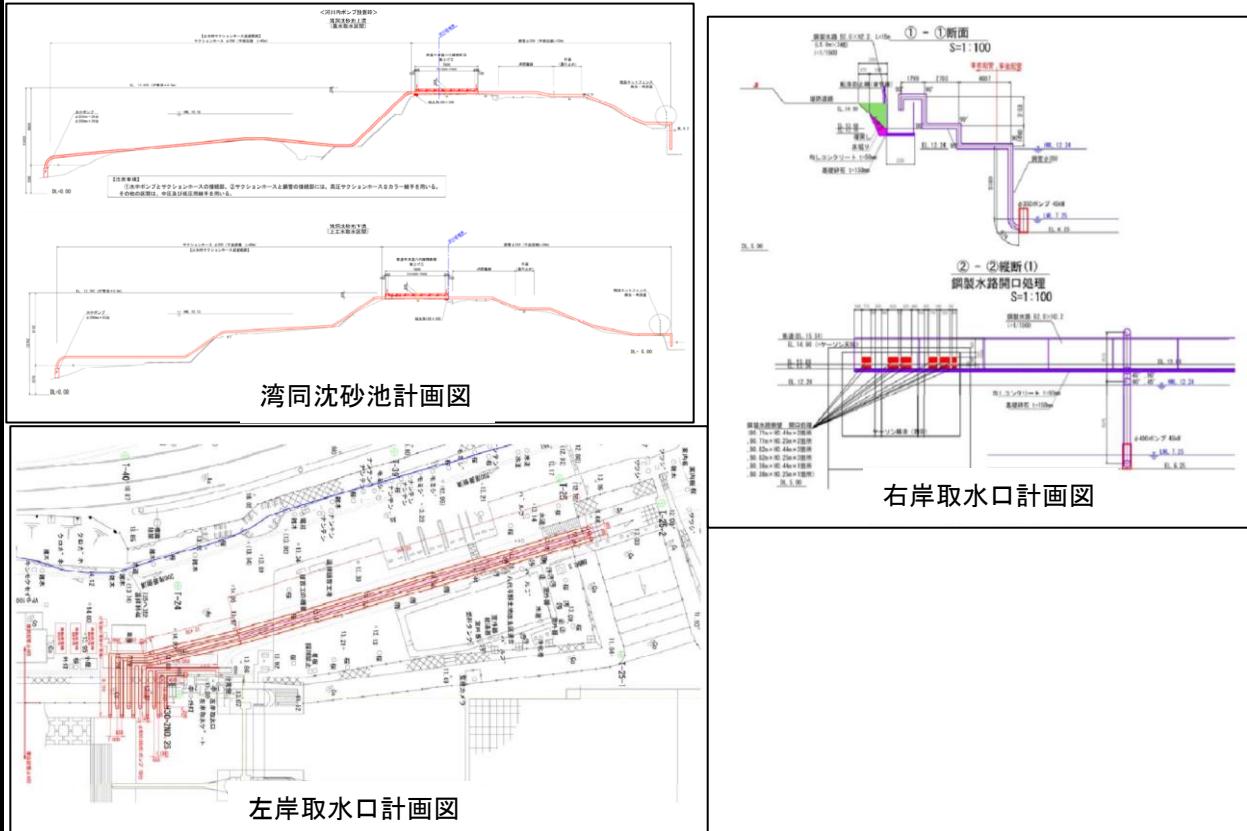
① 代替水源の検討

- ・湾洞沈砂池、左右岸取水口部の3か所を候補として選定

② 技術的検討

- ・ポンプ能力、配管ルート、水理計算、電源計画等を多角的に検討

③ 緊急計画策定

- ・手配したポンプ車の諸元に基づき、現場条件の制約を勘案して配置計画を策定
