今年度から国営地区調査を実施中の2地区について紹介！

【吉田川流域地区】国営地区調査

国営土地改良事業地区調査 吉田川流域地区 概要図

【旧迫川二期地区】 国営地区調査

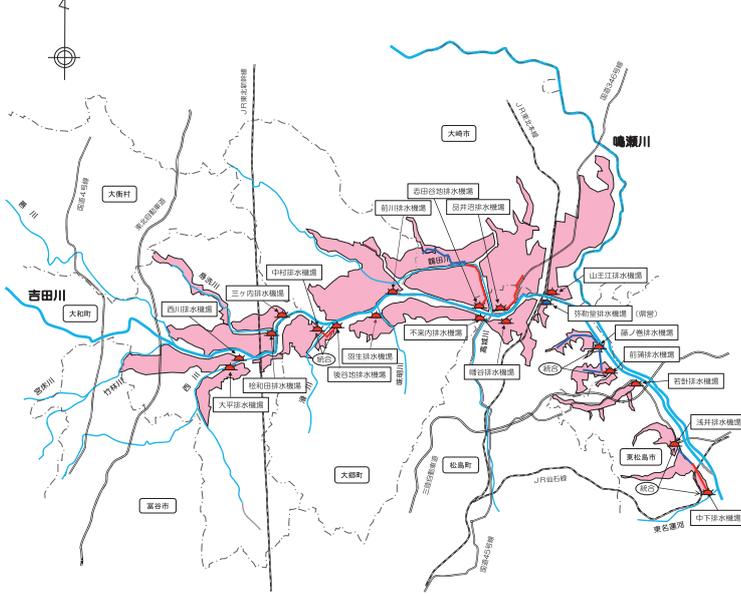
位置図	
受益面積 (ha)	
排水受益	5,066
計	5,066
凡例	
	排水受益
	排水機場(改修)箇所
	排水機場(改修)箇所
	河川
	排水路(新設改修)箇所
	排水路(新設改修)箇所

- 関係市町：宮城県東松島市、大崎市、宮城郡松島町、黒川郡大和町、大郷町（2市3町）
- 受益面積：水田4,467 ha、普通畑599 ha
- 主要工事
 - ・排水機場（改修） 12箇所
 - ・排水機場（統合） 3箇所
 - ・排水路（改修） 4路線
 - ・排水路（新設） 1路線
 - ・水管理施設（新設） 1式

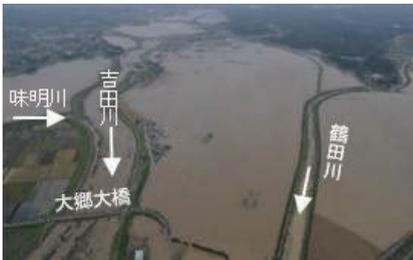
▲令和元年台風19号による吉田川の決壊状況

- 近年の降雨形態や土地利用の変化に伴う流出形態の変化、想定を上回る豪雨
 - 排水機場の排水能力が不足、排水が施設に流入し、ポンプが停止等、甚大な浸水被害が度々発生。
- H23、H27、H29、R元、R4年に湛水被害が発生。
 - R元年10月の台風19号による豪雨では、吉田川が決壊。流域の7箇所もの排水機場が稼働不能となった。
 - 地元は一刻も早い被害解消を切望。**
- 度重なる湛水被害を受け、吉田川・高城川（鶴田川）を特定都市河川に指定。
 - 流域治水プロジェクトとして関係13機関の協働による流域水害対策の推進に向けた「確認書調印式」を開催。

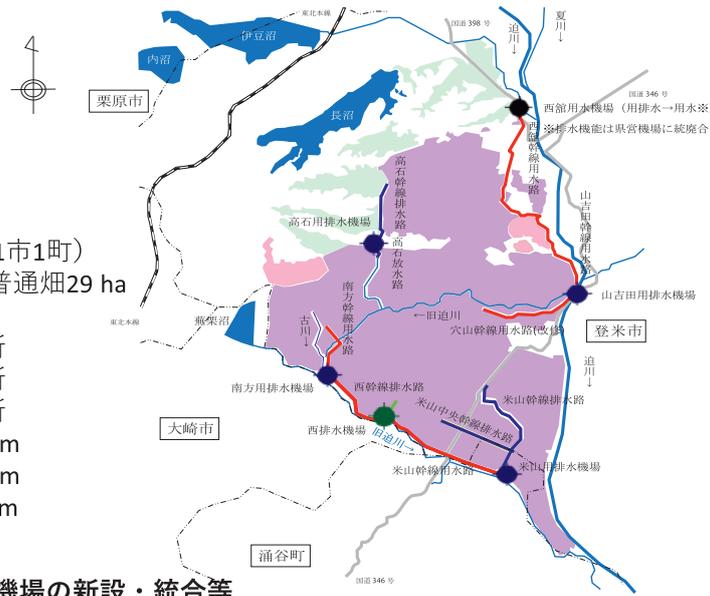
国営土地改良事業地区調査 旧迫川二期地区 概要図

位置図	
受益面積 (ha)	
用排水重複	4,126
用水単独	274
排水単独	572
計	4,972
凡 例	
	用水受益
	用排水受益
	排水受益
	用水機場 (改修)
	排水機場 (改修)
	排水機場 (新設)
	用水路 (改修)
	排水路 (改修)
	排水路 (新設)

- 関係市町：宮城県登米市、遠野郡涌谷町 (1市1町)
- 受益面積：水田4,943 ha、普通畑29 ha
- 主要工事
 - ・用排水機場 (改修) 4箇所
 - ・用水機場 (改修) 1箇所
 - ・排水機場 (新設) 1箇所
 - ・幹線用水路 (改修) 18.2km
 - ・幹線排水路 (改修) 12.2km
 - ・幹線排水路 (新設) 0.8km

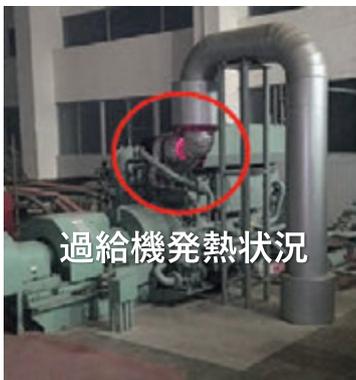
過給機発熱状況

▲米山揚水機場 2号エンジン故障

→用排水機場（用・排水兼用）：ポンプ設備の腐食や油漏れ。
→用排水路：コンクリート構造物が欠損。農業用水の安定供給に支障を来している。
