令和2年7月豪雨による 災害応急用ポンプの貸出し状況

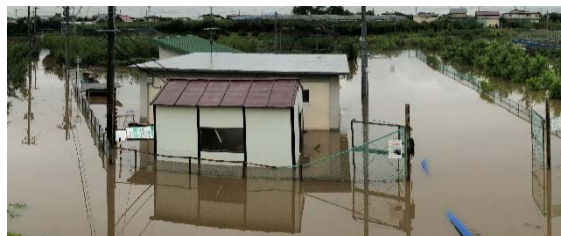
写真 浸水した中山揚水機場（三郷堰土地改良区）

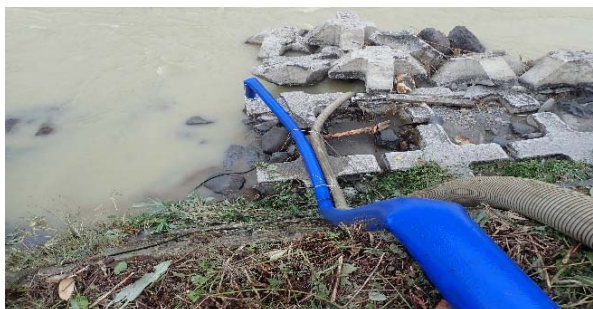
◆取水口が土砂の堆積により閉塞したため、河川にポンプを設置し直接用水路へ導水しました。

銅山川より取水

【山形県大蔵村（上竹野用水路）での対応状況】（水中ポンプ Φ200mm 1台、Φ150mm 1台）

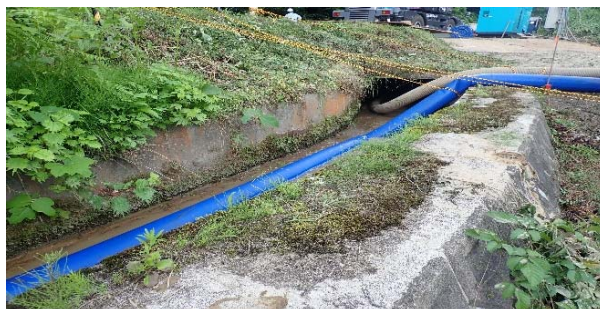
用水路へ導水

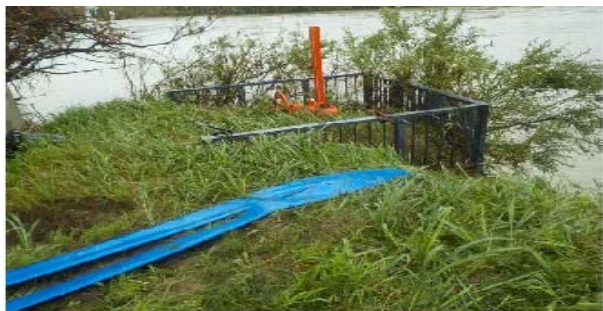
◆揚水機場が浸水により被災し機能不全となったことから代替としてポンプを設置し揚水しました。

取水口より取水

【山形県新庄市（鶴の子揚水機場）での対応状況】（水中ホソッ Φ150mm 2台）

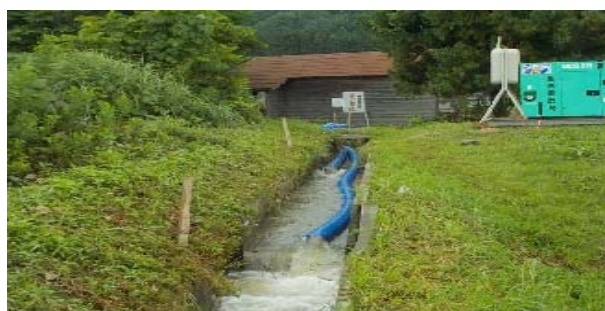
用水路へ導水

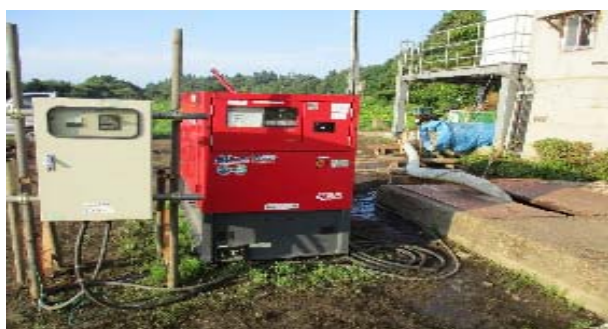
◆揚水機場が浸水により被災し機能不全となったことから代替としてポンプを設置し揚水しました。

吸水槽より揚水

【山形県村山市（長峯揚水機場）での対応状況】（水中ホソッ Φ150mm 3台、陸上ホソッ Φ150mm 2台）

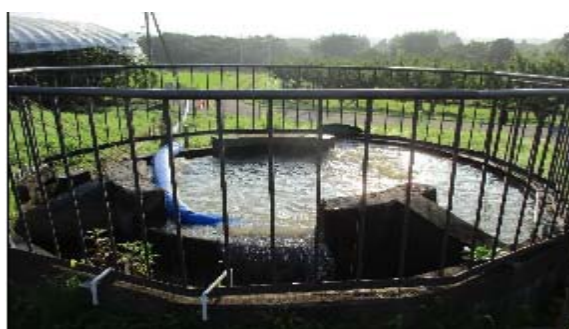
吐水槽へ導水

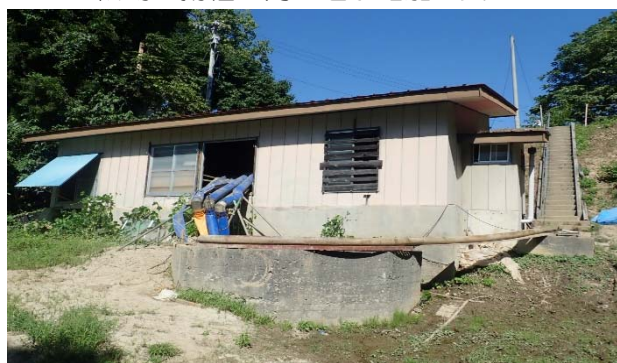
◆揚水機場が浸水により被災し機能不全となったことから代替としてポンプを設置し揚水しました。

機場吸水槽より揚水

この機場は揚程が高く送水距離が長かったため、ポンプ配置を3段として対応しました。

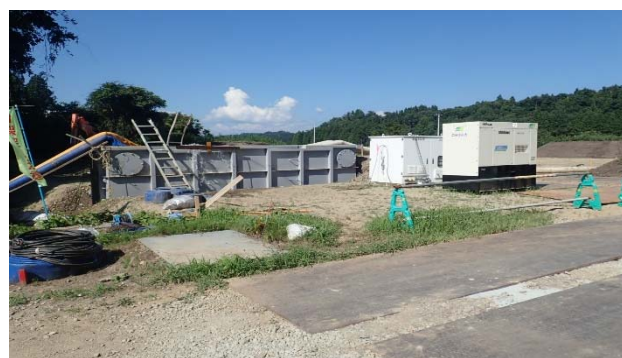
パッケージポンプ1

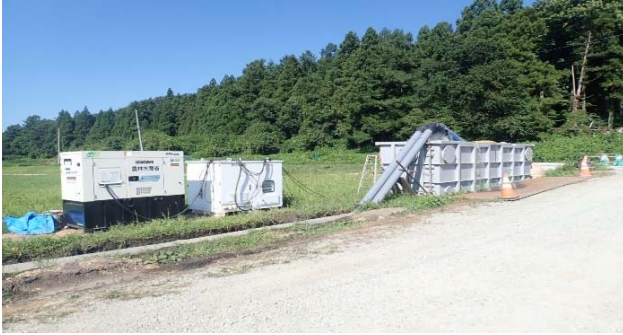
パッケージポンプ2

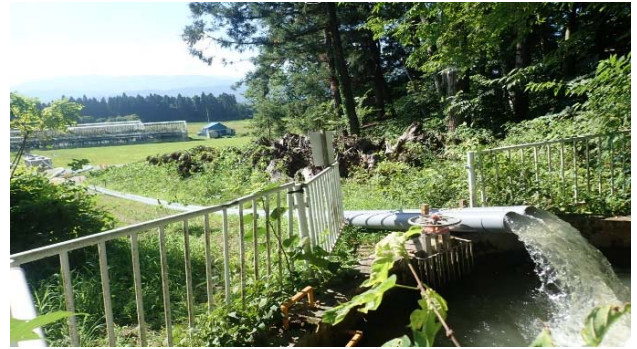
吐水槽へ導水

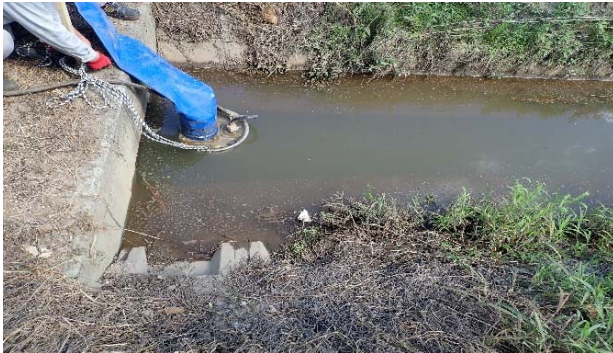
◆揚水機場が浸水により被災し機能不全となったため、排水路にポンプを設置し反復揚水して対応しました。

排水路より取水

【山形県天童市高掬地区での対応状況】（水中ポンプ Φ200mm 1台）

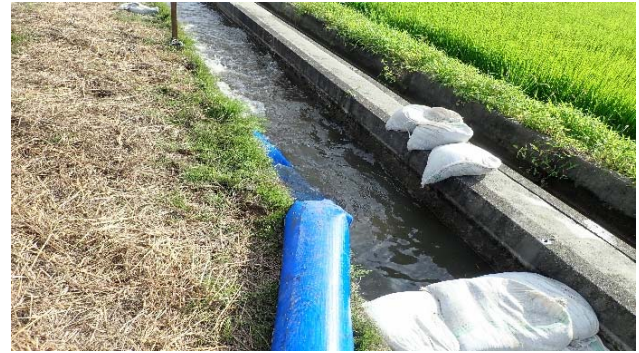
用水路へ導水

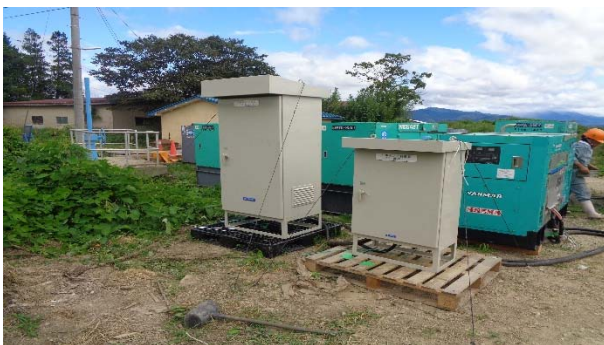
◆排水機場が浸水により被災し機能不全となったことから代替としてポンプを設置し排水しました。

操作盤、発電機設置

【山形県河北町谷地地区での対応状況】（水中ポンプ Φ250mm 2台）

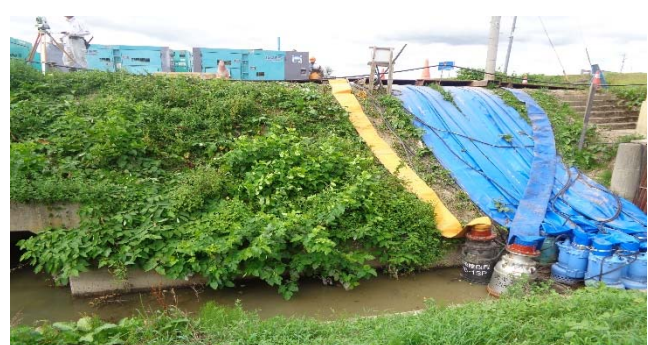
ポンプ設置
