稲荷頭首工改修工事 第1回ホームドクター検討会

室内検討資料

稲荷頭首工改修工事

稲 荷 頭 首 工 設 計 調 書

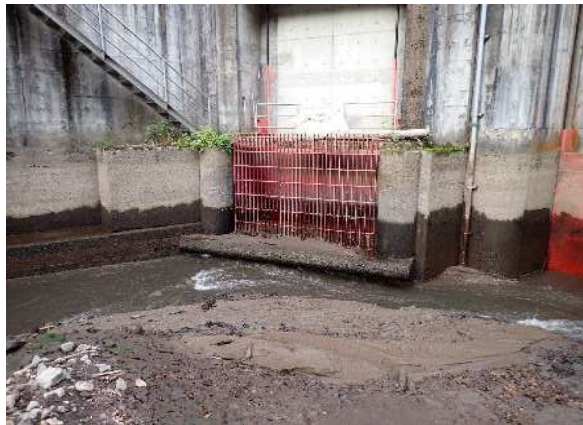
写真、取水口前面の河床洗掘

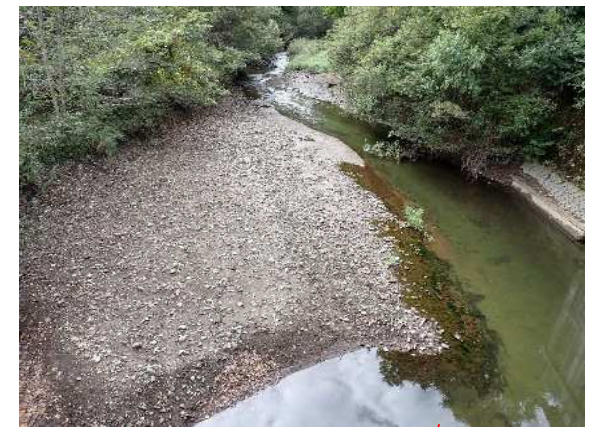
写真、上流右岸の堆砂状況

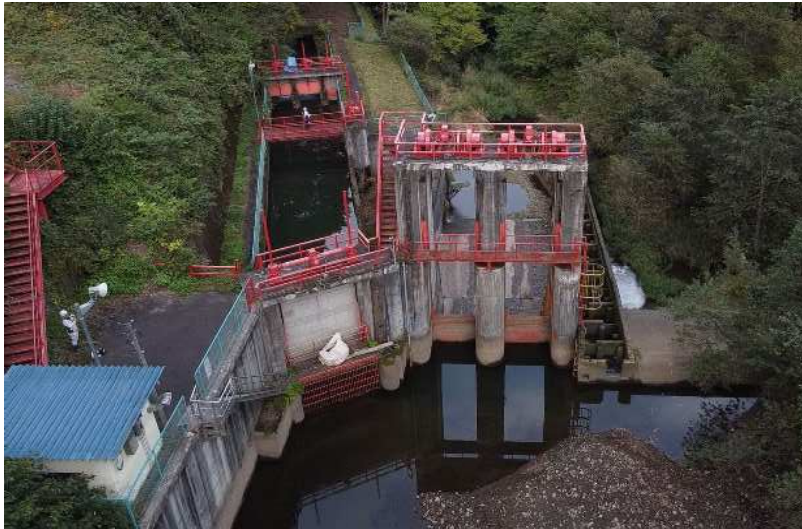
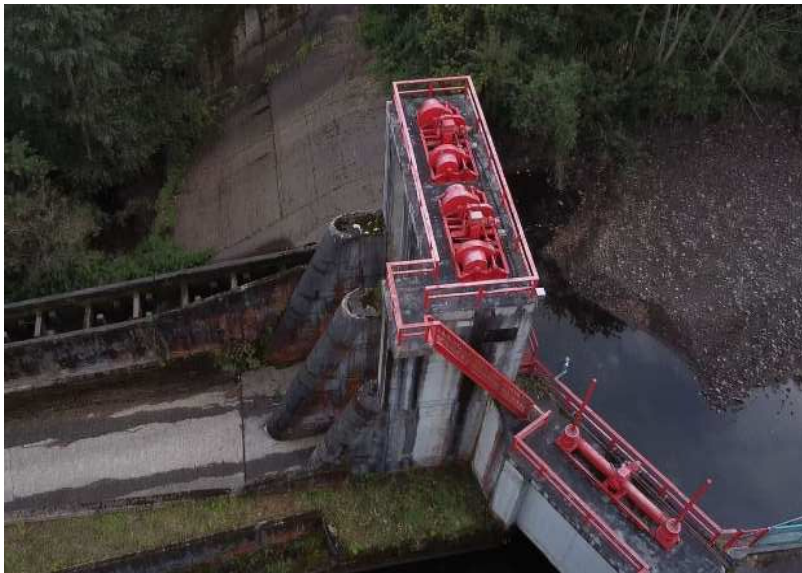
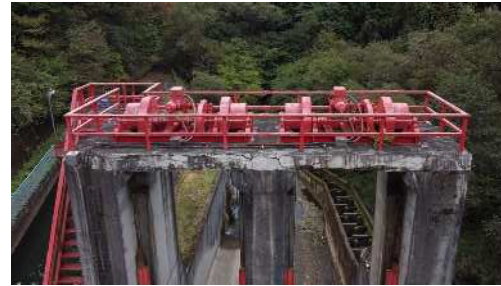
建設当初の出来形図面より、土砂吐の操作台天端は門形ラーメン構造となっておらず、コンクリート床版がアンカーによって固定されている形式である。このため、3本の堰柱どうしは構造上、繋がっていない。

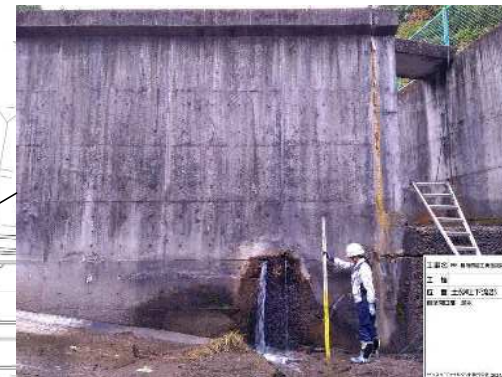
### 2.3-1 漏水位置図

土砂吐下流の左岸導流壁の側面にある  
開口ひび割れより、漏水が確認されている。

上部の沈砂池が空水状態でも漏水し続けていることから水路部からの漏水ではない。

計測結果より、漏水の原因は、河川水が沈砂池水路下に水ミチを形成し導流壁の開口部より放出していることが判明した。

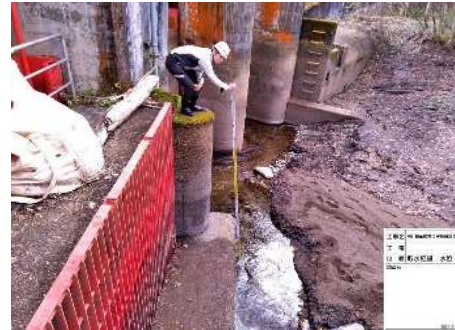
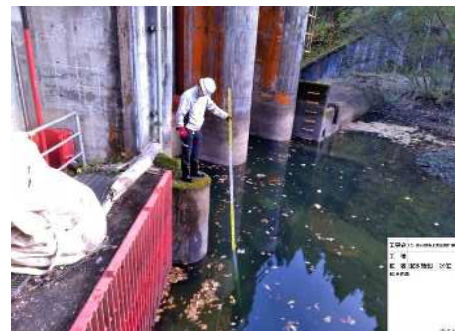
河川水位（調査開始時）

河川水位（60分経過）

定点カメラによる撮影にて確認できるように調査開始より河川水位が上昇するにつれて漏水量も増え始め、壁面より噴出している。

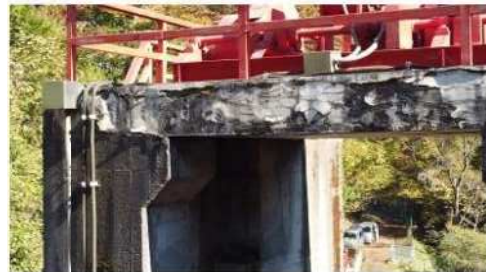
写真、凍害によるスケーリング、亀甲状ひび割れ（操作台天端の正面）

土砂吐は、操作台を中心に凍害によるスケーリングが著しいため、  
巻上げ機室の設置に伴う部分改築による操作台天端の拡張を行う。

堰柱高さは、河床高より10m以上あるため高所作業となる。  
撤去解体時にはクレーンによりワイヤーロープ掛け、  
枠組足場を設置してワイヤーソーによる取り壊し作業を行う。

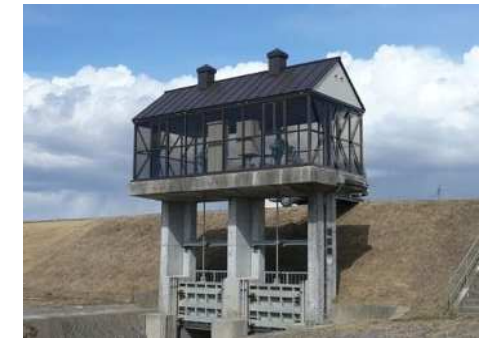
巻上げ機室の完成イメージ

アルミ鋼構造による軽量化  
巻上げ機室の設置に伴い増加荷重になることから  
堰柱に対する荷重負担を軽減させる。

アルミユニットを施工ヤードで予め組立て  
クレーンによって操作台に据え付ける。

概算重量：2ton/式

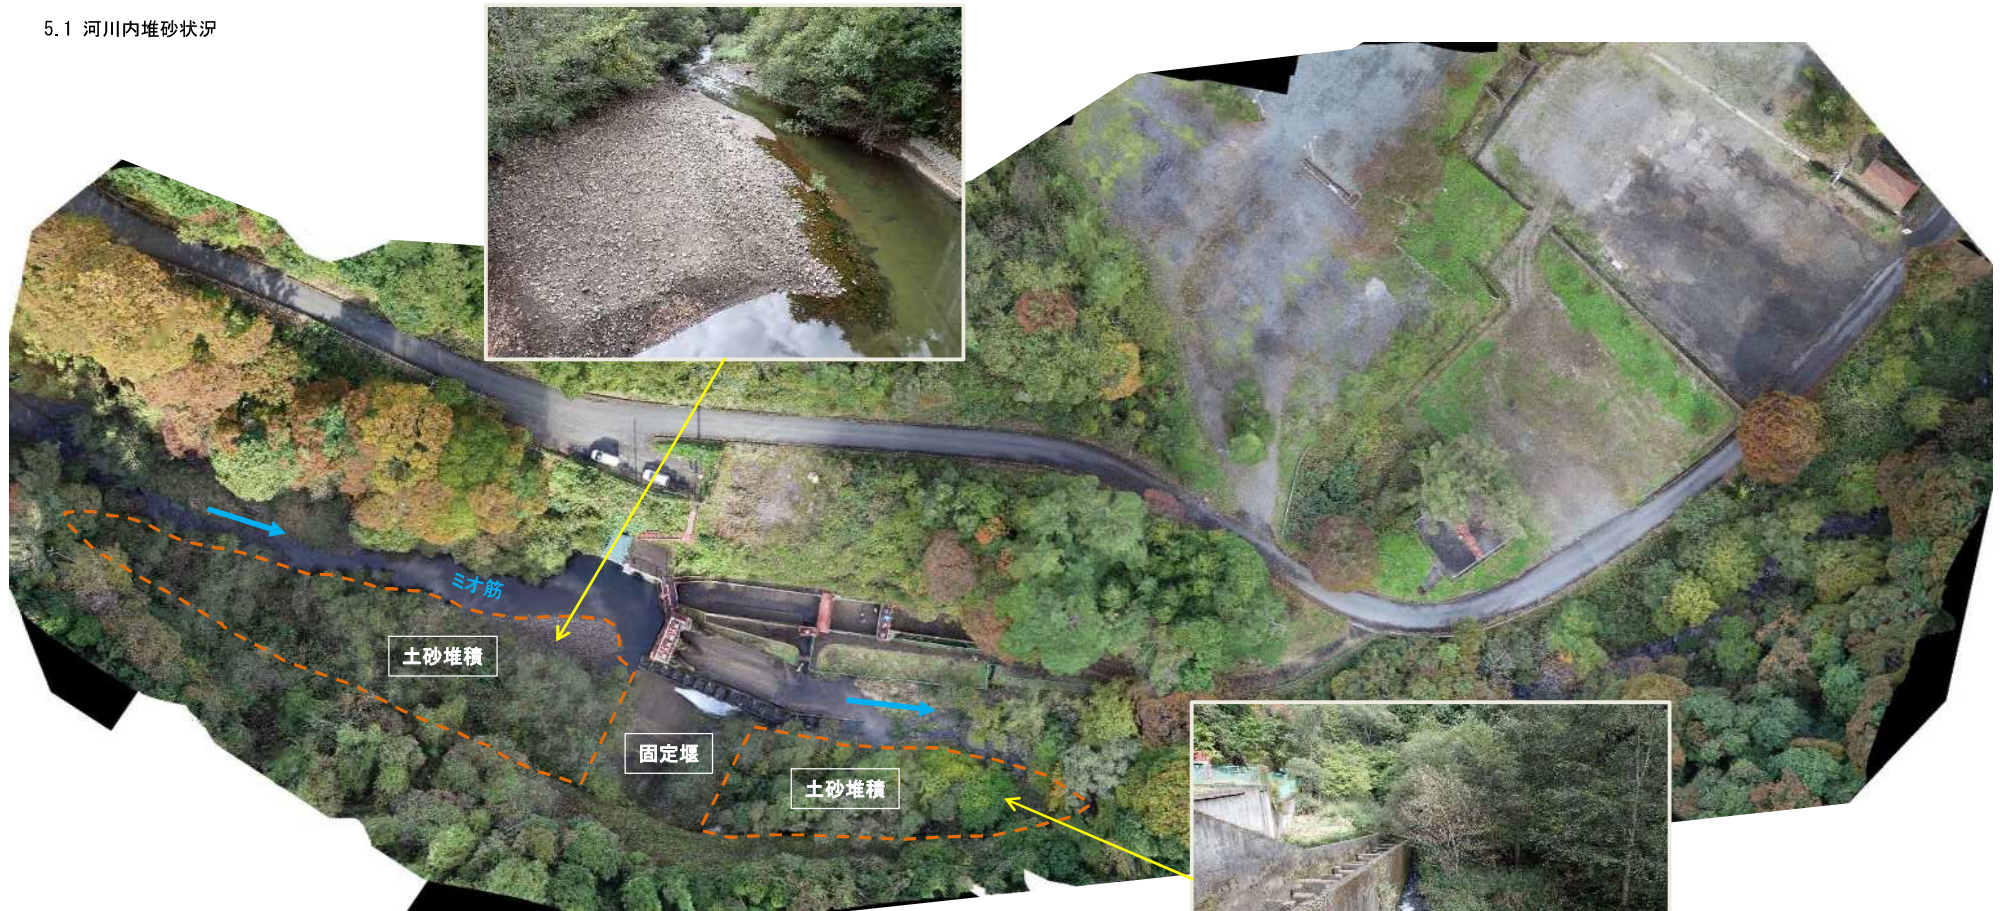
## 5.1 河川内堆砂状況

現状では、稲荷頭首工が左岸取水であるため、経年的に河川ミオ筋が左岸側に構築されており、固定堰の前面には土砂堆積し樹木が繁茂している状態にある。

取水量の低下や流下断面の阻害には至っていないが、固定堰の安定上、堆積土による土圧が過大に作用している。このため、本改修工事では堰上流の土砂堆積除去と合わせて、下流エブロン上の土砂も除去する計画とする。

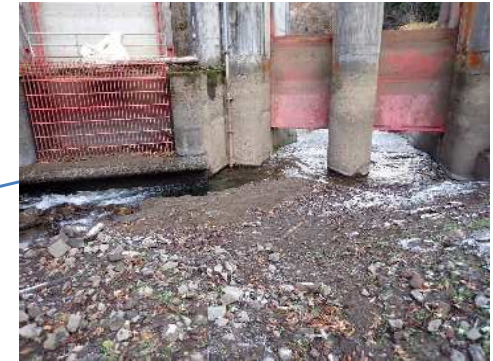
固定堰及び水路部（沈砂池、分水工）の補修工事を行う場合、土砂吐ゲート2門を全開することで仮締切流量11.25m<sup>3</sup>/sを十分流下させることが可能である。

写真、土砂吐ゲート2門を全開した状態

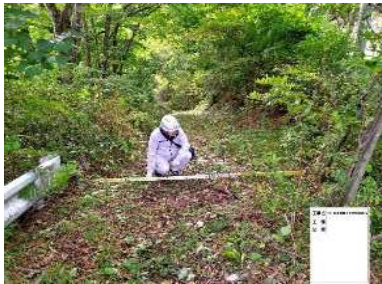
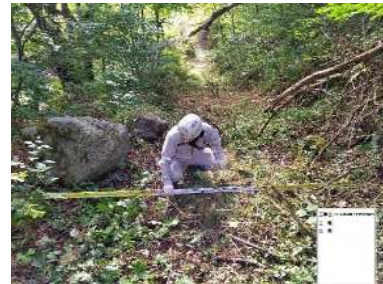
河川内進入は、上流の既存進入路を利用する。  
ただし、幅員Wが2.5mと狭隘であり斜面上部の法崩れや落石が点在していることから、工事用車両の幅員に合わせて、拡幅(全幅4.5m)が必要である。

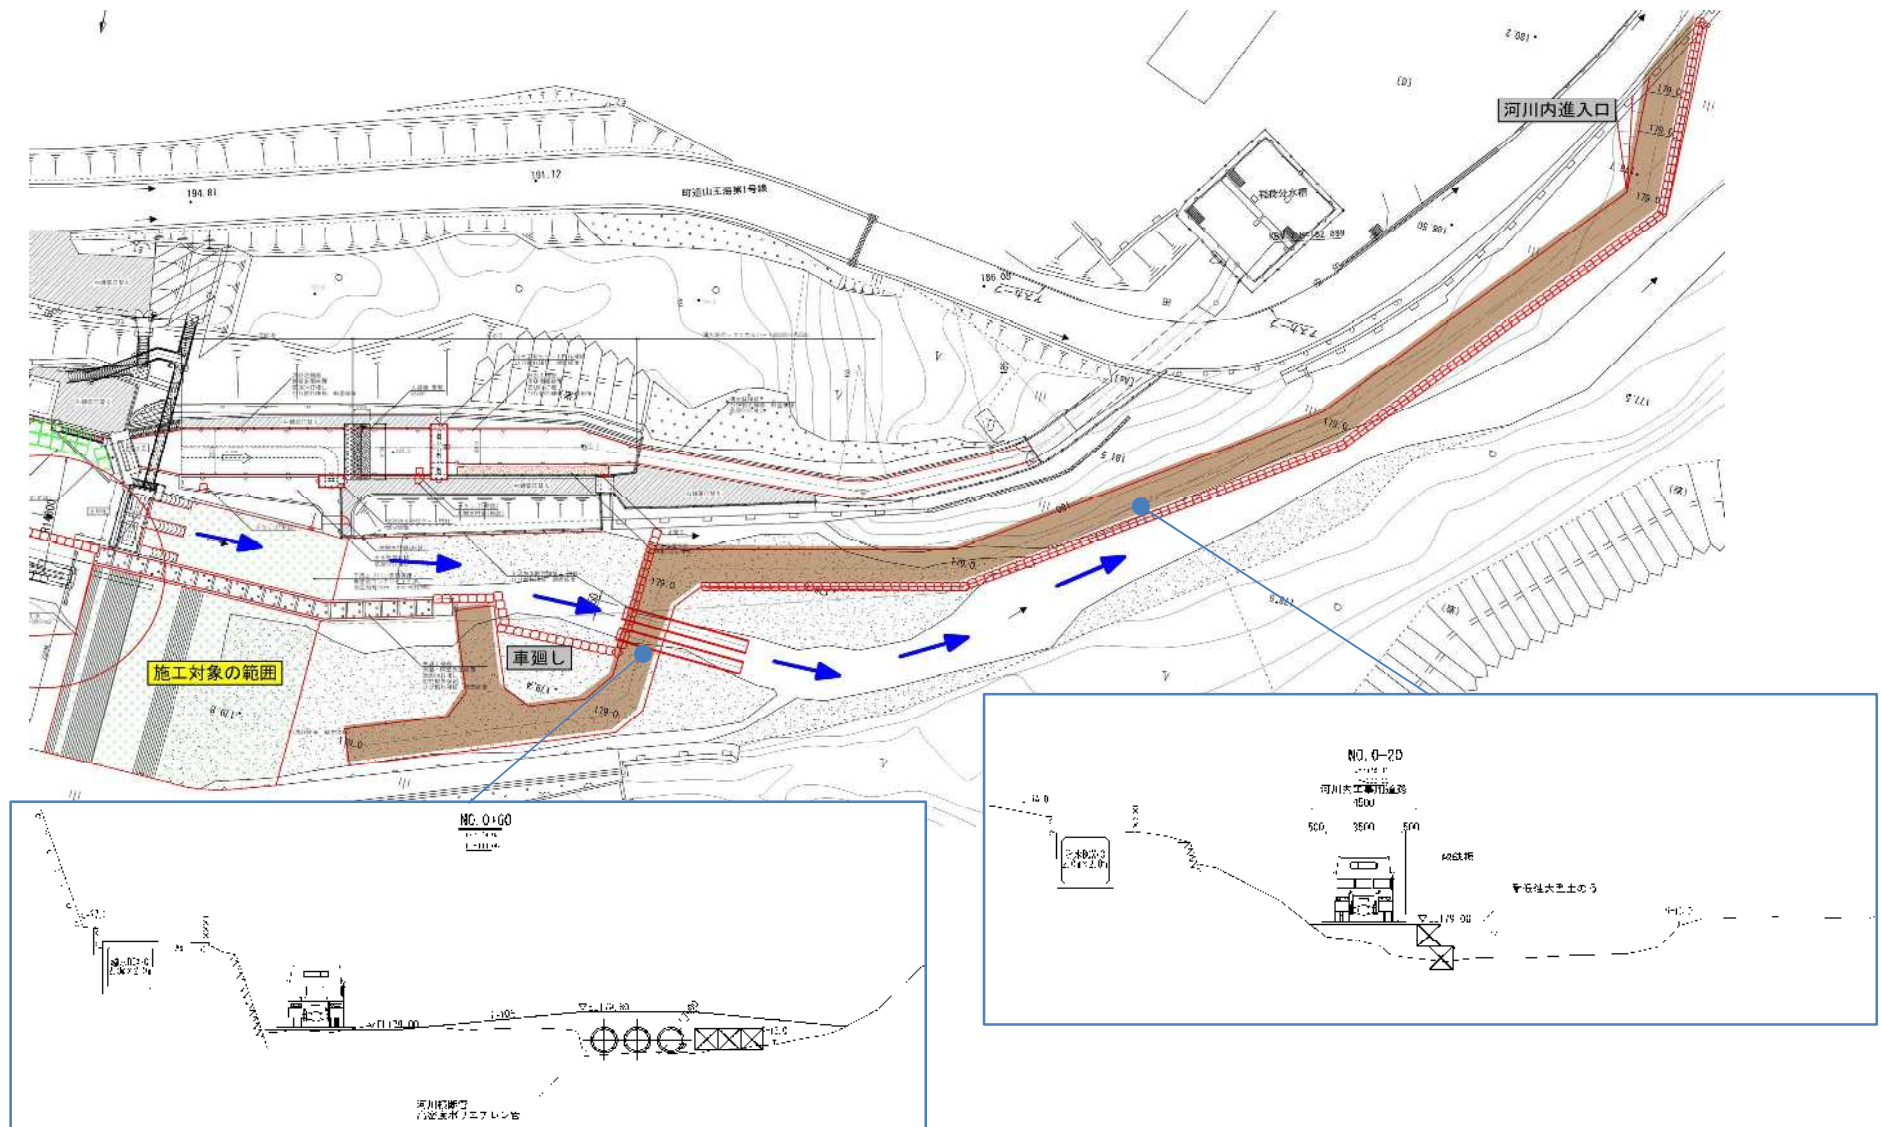
施工計画平面図（下流右岸施工ヤード）

固定堰の補修工事、堆砂除去を対象とし、『土砂吐ゲートを全開状態』にして河川仮回しを行う。  
下流部の現況道路高と河床の高低差が小さい地点より仮設道路を構築し、河川内進入する。  
対岸の固定堰側に渡るため、河川横断工を設置する。
