河南地区の災害復旧の完了

～宮城県石巻市、東松島市、涌谷町、美里町～

概 要

災害復旧の状況

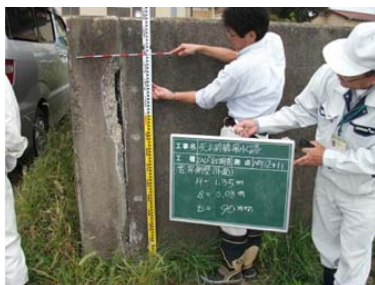
・継目破損

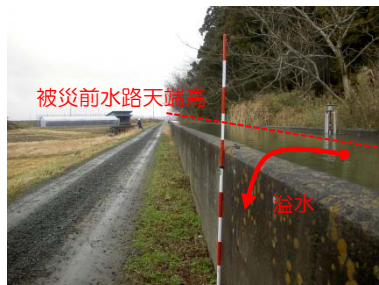
・水路沈下(通水阻害)

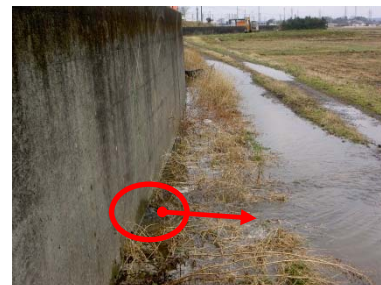
・亀裂・漏水

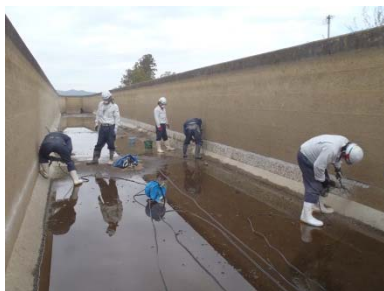
・はつり作業

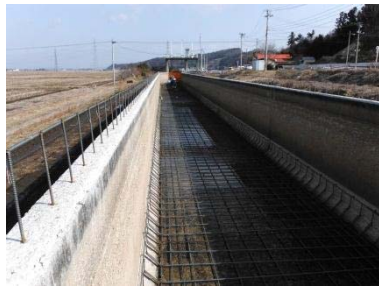
・鉄筋組立

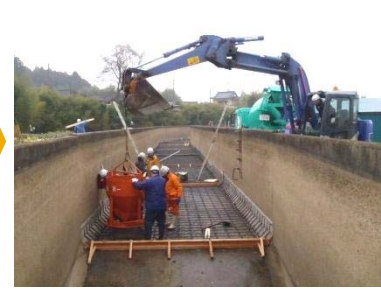
・コンクリート打設

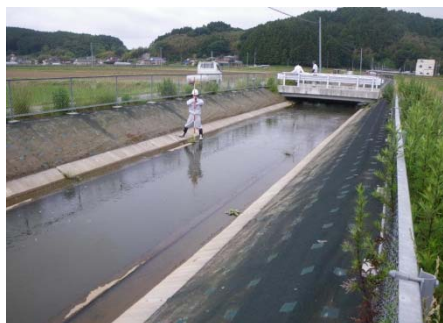
水路天端水没

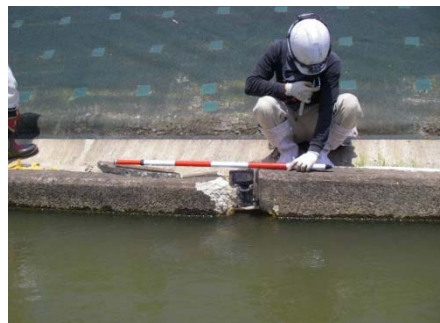
水路傾き

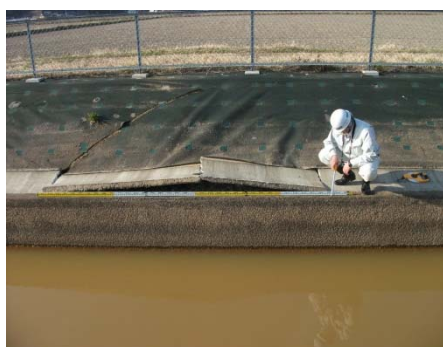
法張りコンクリート破損

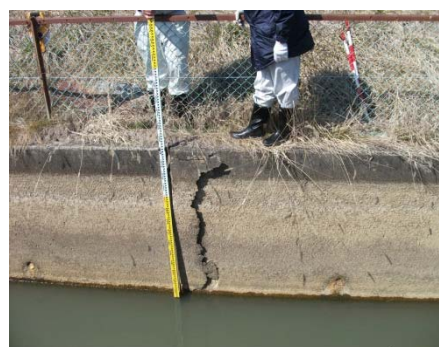
目地部破損

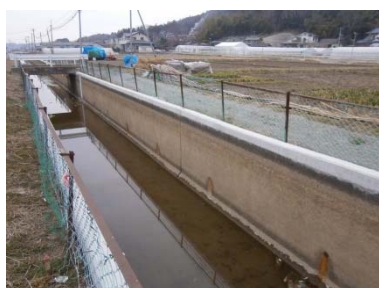
上流部側壁嵩上げ完了

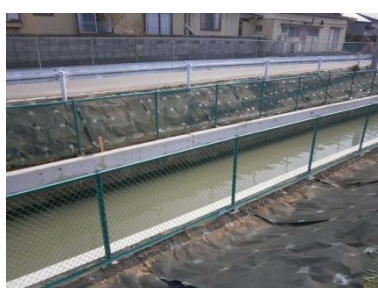
中流部側壁嵩上げ完了

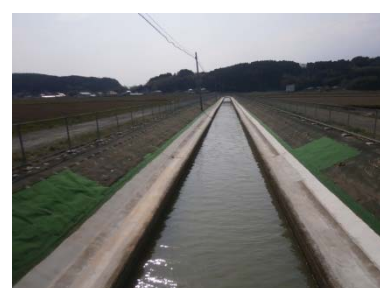
下流部法張り嵩上げ完了

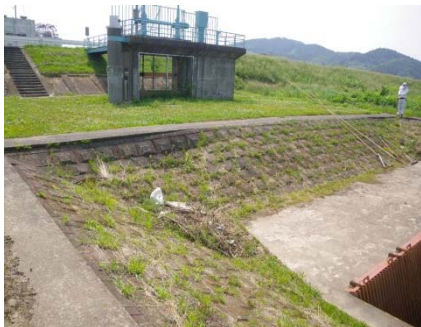
取水口連節ブロック沈下状況

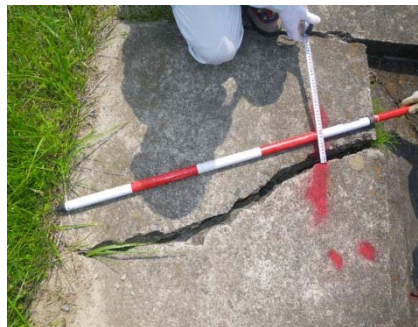
連節ブロック天端コンクリート
ひび割れ状況

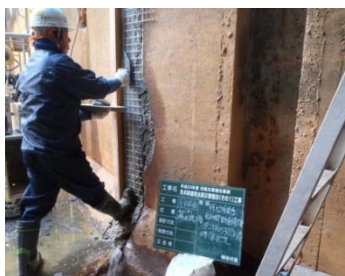
断面修復状況

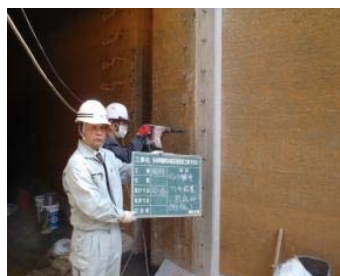
アンカー設置状況

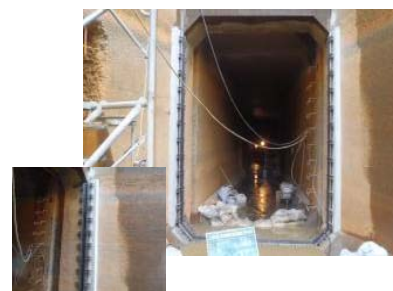
工事完了

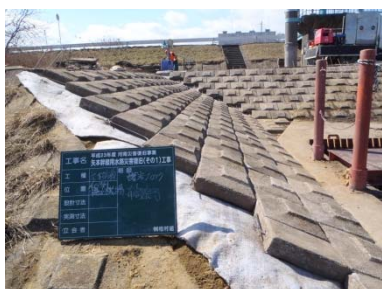
連節ブロック布設状況

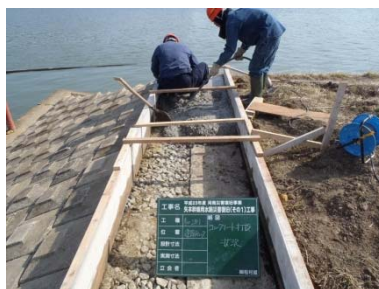
天端コンクリート打設
状況

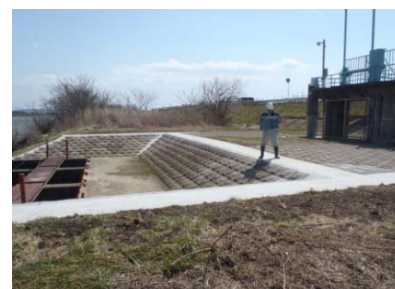
工事完了
